**Intervento a seguito di incendio della Ditta CO2 srl con sede a Bibbiano, località Ghiardo, via Sacco e Vanzetti n. 26.**

**Relazione tecnica a cura di:**

**Servizio Territoriale Sede di Reggio Emilia  
Laboratorio Multisito Sede di Reggio Emilia  
Laboratorio Multisito Sede di Ravenna**

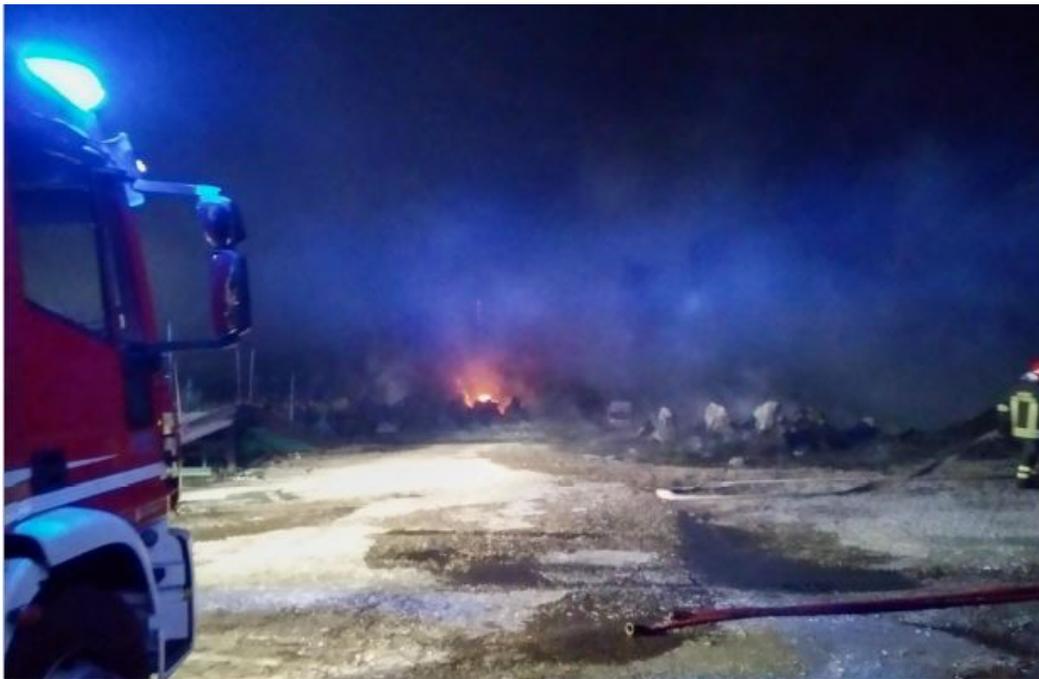
*Ecco come si presentava l’incendio appena giunti sul luogo*

L’incendio era di dimensioni significative. Mentre diverse unità dei Vigili del Fuoco erano impegnate attivamente nello spegnimento le forze dell’ordine presidiavano le aree circostanti.

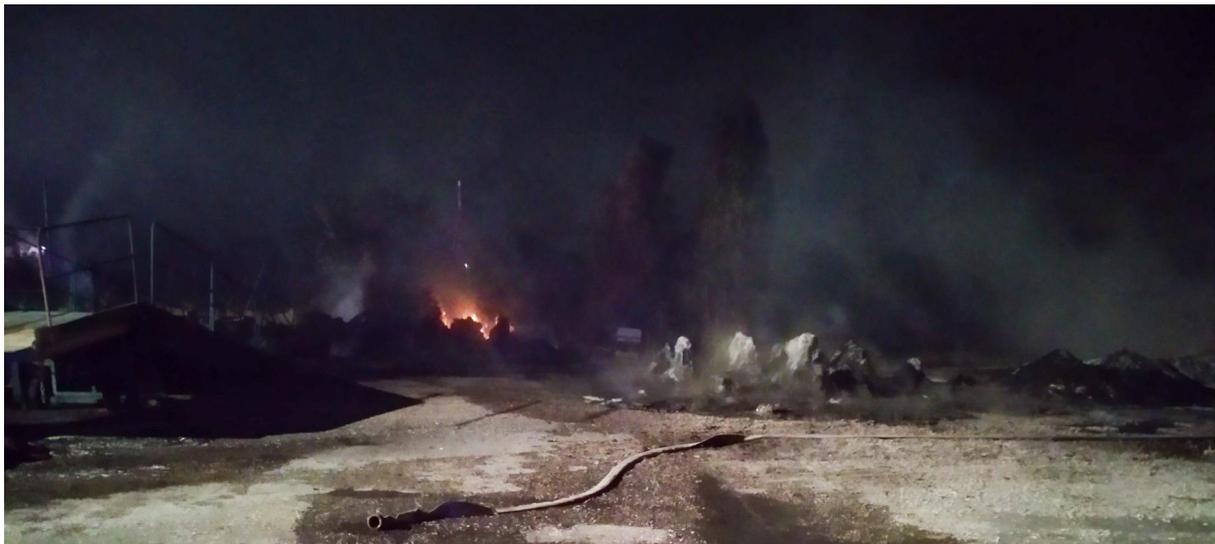
Verso le ore 4:00 l'incendio era sotto controllo: si è pertanto potuto accedere all'area dell'evento e si è approfondito in merito al materiale interessato dall'incendio presso lo stabilimento con il supporto dei Vigili del Fuoco presenti sul posto. La parte interessata era prevalentemente quella esterna e solo in parte il capannone, il materiale interessato era di tipo plastico.

*Area esterna interessata dal rogo*

In data 9 agosto la Ditta CO2 Srl ha comunicato di aver dato incarico ad azienda esterna per la classificazione e successivo smaltimento delle acque stoccate nelle vasche di raccolta. Per la parte di piazzale non dotata di rete di raccolta e con pavimentazione in battuto o terra è stato chiesto alla Ditta di provvedere ad analisi del terreno e successiva rimozione e smaltimento dello strato superficiale.

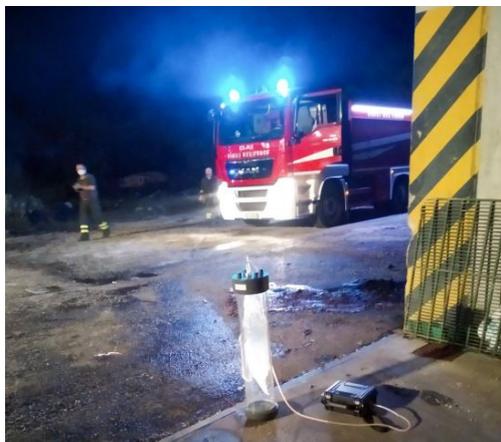
*Prelievo con sacco nell'area interessata dall'incendio*

I valori misurati sono in linea con quelli prevedibili in un incendio come quello monitorato, rilevando nel piazzale della ditta, ad incendio ancora in atto, i valori più alti che cominciano ad abbassarsi già nel giro di un'ora, in via San Lazzaro, in posizione sottovento rispetto alla ditta stessa.

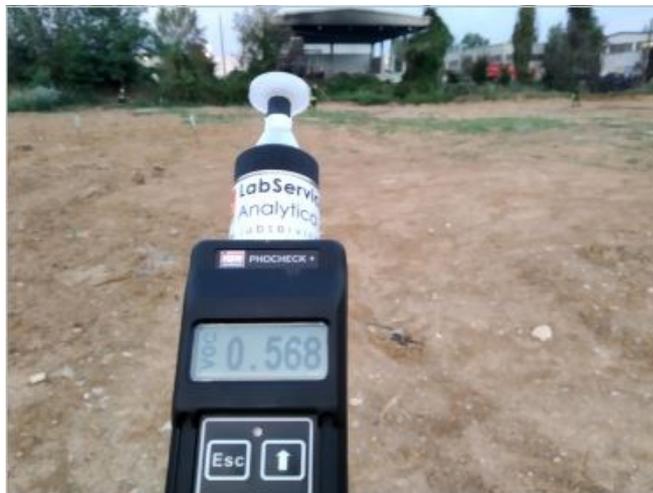
*Misurazione tramite strumento PID espressa in ppm, Via San Lazzaro*

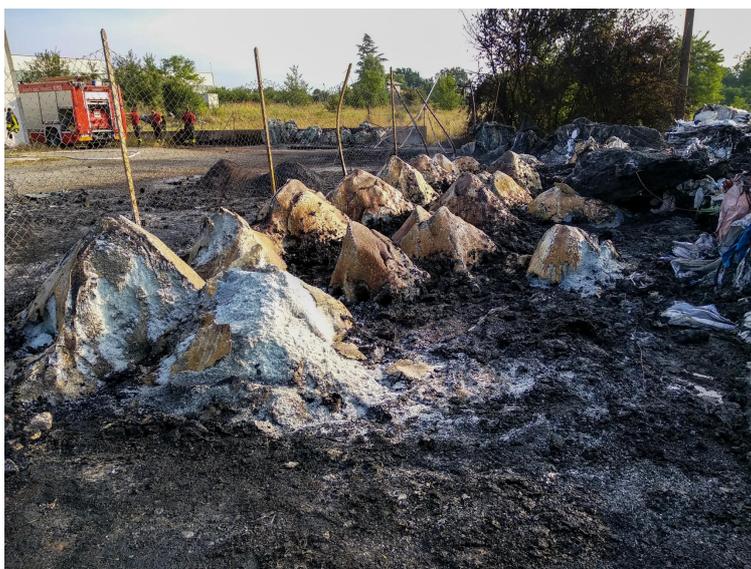
Da quanto potuto visionare direttamente sul posto il materiale incendiato era composto prevalentemente da sacchi (tipo big-bag) vuoti e imballati, gli stessi sono composti principalmente da polipropilene o polietilene. Vi era inoltre presenza di big bags contenenti PET (polietilene tereftalato) in scaglie. La parte sotto il capannone appariva solo parzialmente interessata, in particolare risultava bruciato il macchinario per imballare.

*PET in scaglie contenuto in big bags*

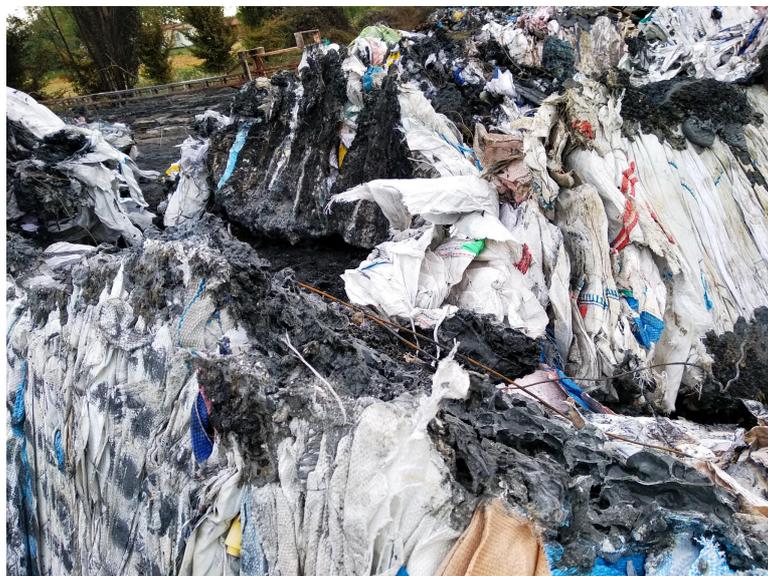
*Big bags imballati*

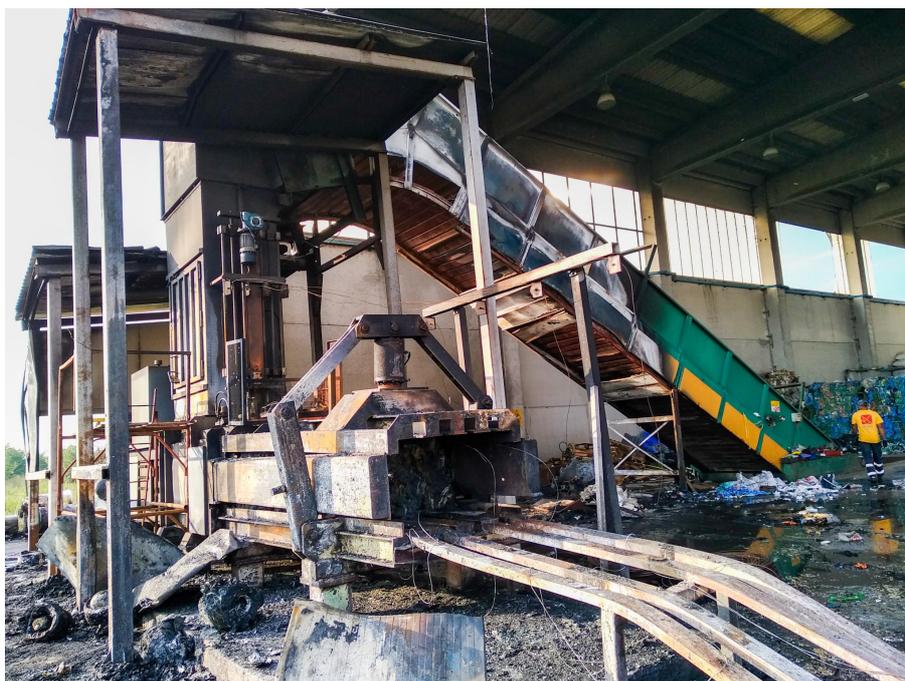
*Pressa per imballaggio*

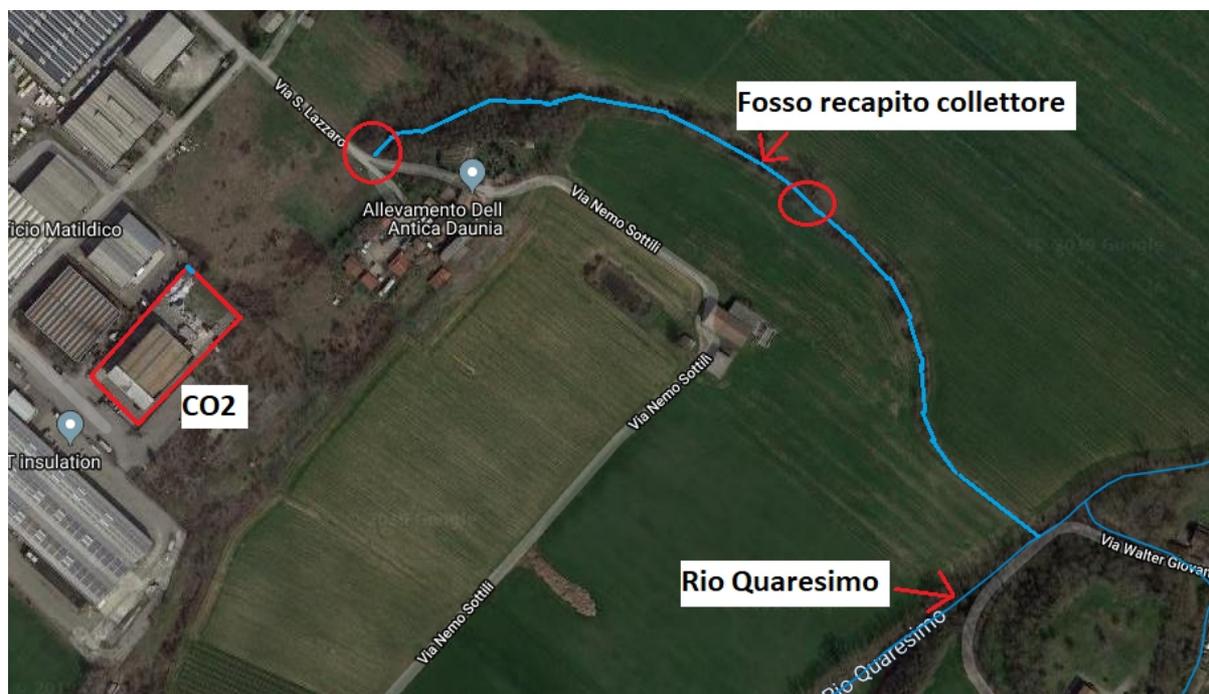
*Recapito rete fognaria Ireti e confluenza nel Rio Quaresimo. Cerchiati in rosso i punti ispezionati post incendio.*

Le acque di spegnimento provenienti dall'area di gestione rifiuti sono state raccolte nell'impianto di trattamento. Sono state effettuate ispezioni nella tarda mattinata del 8 agosto per la verifica del corpo idrico recettore, sia nel punto di recapito posto su Via San Lazzaro che lungo il tratto del corpo, da quanto visionato non sono state riscontrate criticità, il corso d'acqua risultava privo di acqua corrente.

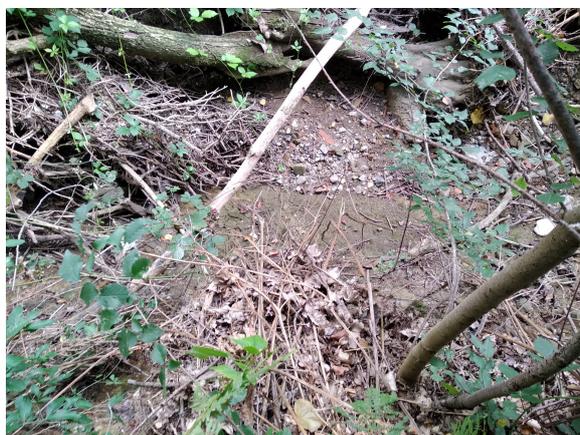
*Fossato di recapito collettore Ireti affluente Rio Quaresimo*
