5.3 STAZIONE DI MONITORAGGIO 19000500 – PONTE VIA MARECCHIESE RIMINI

ARPA Sezione di Rimini

BACINO MARECCHIA - AUSA

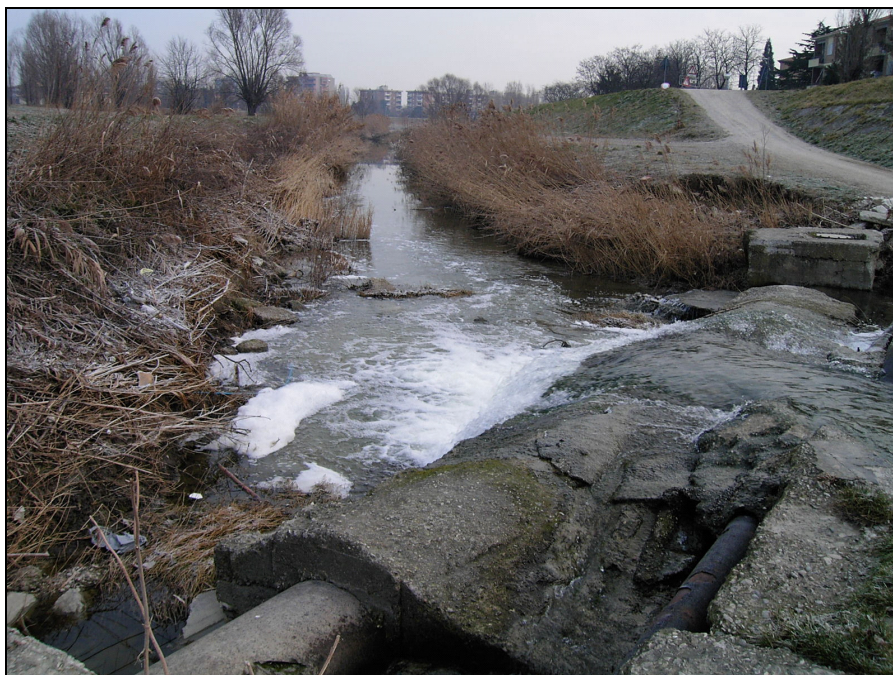
Fig. 4.9: Rilievo fotografico punto monitoraggio Ausa 2 (cod. 19000500)

Questo punto di campionamento è situato sul torrente Ausa, immediatamente prima della sua confluenza con il fiume Marecchia, nelle vicinanze del ponte pedonale del quartiere INA-CASA.

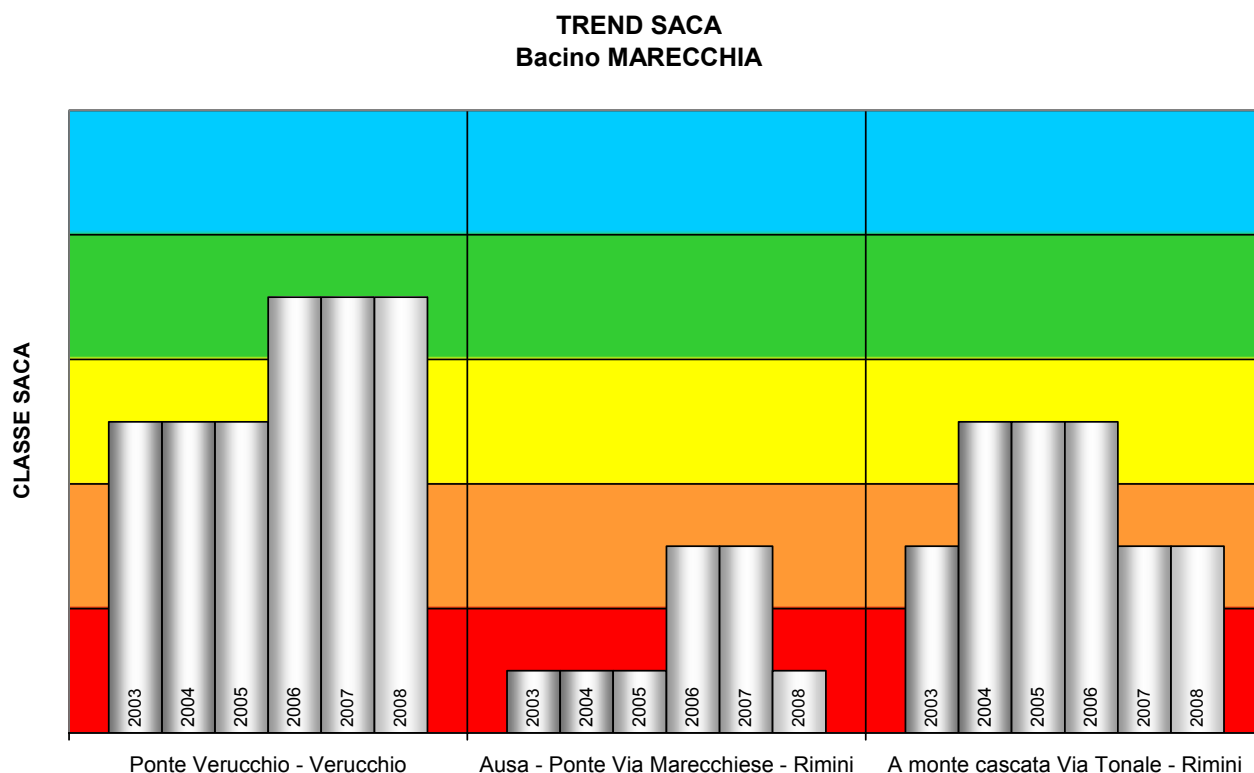
Grafico 5.1 – Trend SACA fiume Marecchia e torrente AUSA

Non ci sono altre informazioni da aggiungere oltre a quello che è stato già detto: la situazione in entrambe le stazioni di monitoraggio è decisamente critica e, come si evince da quanto sopra detto, il trend tende a peggiorare.

Lo Stato Ambientale “pessimo” evidenzia che l’obiettivo “sufficiente” per il 2008 non è stato raggiunto.
