IL MONITORAGGIO AMBIENTALE NEL SITO EX FIBRONIT DI BARI

AD ARPA PUGLIA È AFFIDATO IL MONITORAGGIO AMBIENTALE DELL'AMIANTO, NELL'AMBITO DELLA MESSA IN SICUREZZA PERMANENTE DEL SITO DI INTERESSE NAZIONALE EX FIBRONIT. L'ATTIVITÀ INDUSTRIALE, DURATA DAL 1935 AL 1985, HA LASCIATO IN EREDITÀ DIVERSI MATERIALI CONTAMINATI. DAL 2005 SONO IN CORSO LE OPERAZIONI DI MESSA IN SICUREZZA.

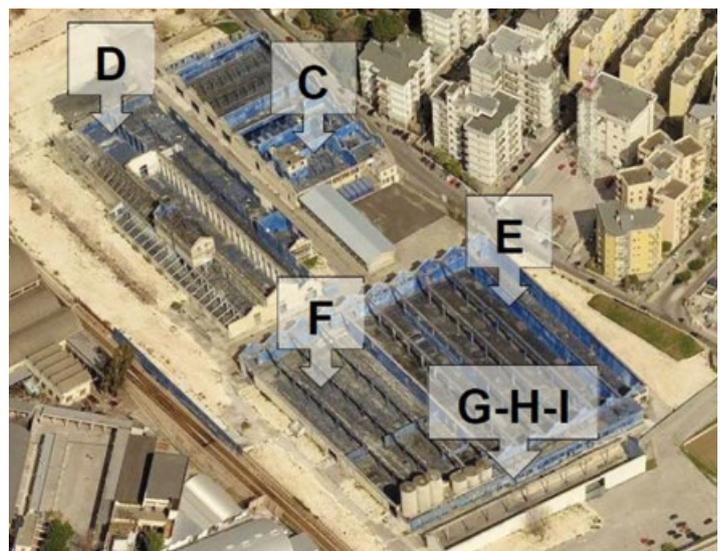
FIG. 1
SIN EX FIBRONIT,
BARI

Messa in sicurezza, piano di demolizione degli edifici.

prevede la demolizione degli edifici C, D, E, F, G, H, I in 5 step successivi (figura 1). Le demolizioni sono realizzate costruendo attorno agli edifici un'area di confinamento dinamico nella quale, in condizioni di depressione, sono condotti i lavori. I prodotti della demolizione sono poi trasferiti in un'area tecnica dove sono sottoposti a frantumazione e produzione di conglomerato cementizio con acqua e cemento. Il conglomerato prodotto viene pompato in un volume confinato, posto all'interno dell'area dello stabilimento stesso, nel quale viene definitivamente abbancato in celle realizzate con casseri.

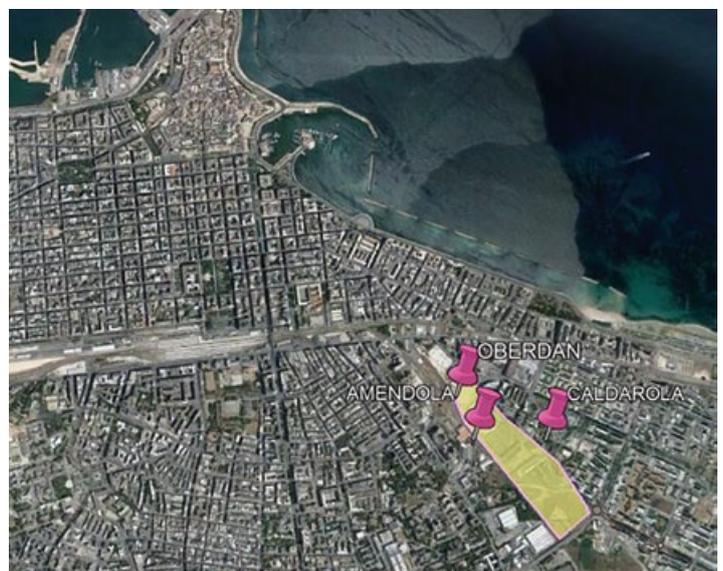
FIG. 2
SIN EX FIBRONIT,
BARI

Siti di monitoraggio esterni.

- per l'aria ambiente, la raccolta di 500 campioni in 4 siti, di cui 3 esterni allo stabilimento (figura 2) e uno interno, in prossimità degli estrattori d'aria dalla struttura in corso di demolizione
- per l'acqua di falda, 10 campagne con 4 prelievi, per un totale di 40 campioni
- per l'acqua da eventi meteorici, 2 campagne di campionamenti, ognuna costituita da 3 campioni prelevati dalle vasche di raccolta previste dal progetto. È richiesta, inoltre, la verifica della presenza di fibre di amianto nell'intonaco delle pareti di un rudere nella parte più a sud dello stabilimento.

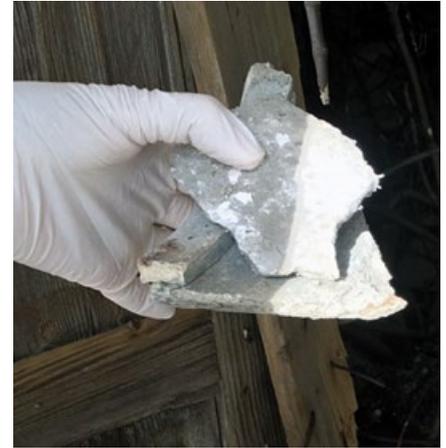
La verifica della presenza di amianto nel rudere a sud del cantiere è stata effettuata prelevando 5 campioni e sottoponendoli ad analisi SEM secondo il Dm 6/9/1994. L'analisi ha portato all'identificazione di fibre di amianto in 2 campioni: uno prelevato da un frammento inglobato nella muratura e il secondo da un frammento di grondaia presente all'interno del rudere (foto 1).

1 Frammento di grondaia rinvenuto all'interno del rudere.
