STORIA DI UNA SISTEMAZIONE IDRAULICO-FORESTALE

IL CASO DELLA VALLE DEL RIO DI PONDO NEL COMUNE DI SANTA SOFIA (FC). L'EVOLUZIONE DEMOGRAFICA, AMBIENTALE, ECONOMICA E SOCIALE DELL'APPENNINO HA INFLUITO MOLTO SULL'ESITO DI ALCUNI INTERVENTI EFFETTUATI OLTRE CENTO ANNI FA A DIFESA DELL'ABITATO DAL DISSESTO DEL BACINO MONTANO.

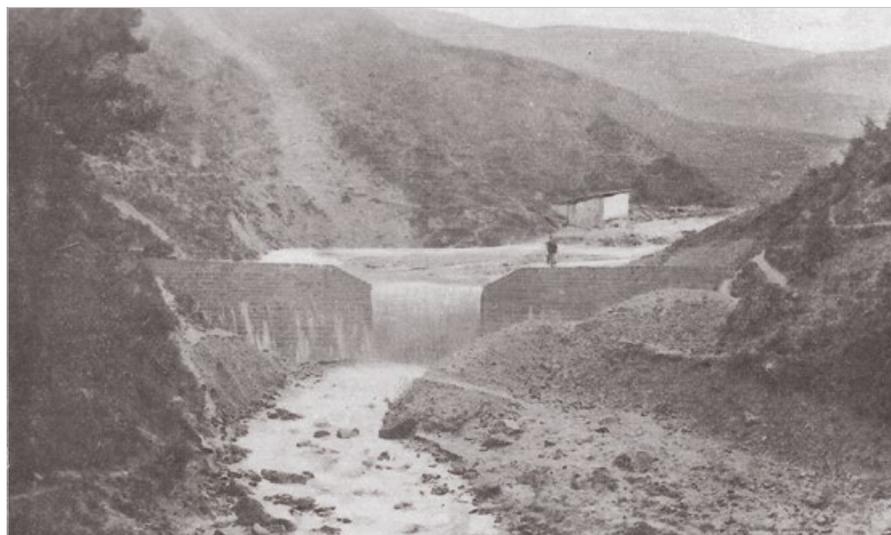
- 1 Una delle briglie come si presentava all'epoca della realizzazione; si noti il paesaggio estremamente brullo di tutto il bacino (tratta da Valentini, 1912).
- 2 Un'altra delle briglie in una foto d'epoca: da segnalare che l'unico albero visibile nella foto presenta il caratteristico portamento del trattamento "a sgamollo", che prevedeva il taglio delle branche rasenti al fusto, retaggio e testimonianza di una fame di legno atavica (tratta da Valentini, 1912).
- 3 Il confronto con la situazione attuale (primavera 2021) restituisce un ambiente completamente diverso.
- 4 Una briglia come si presenta attualmente: il coronamento è stato utilizzato come sede di una strada vicinale.

I lavori riguardarono la realizzazione di 24 briglie, delle quali "13 in calce, 10 a secco ed 1 coi noti gabbioni di rete di ferro zincato". Le dimensioni di alcune di queste furono davvero ragguardevoli, con altezze da 5 a 7,5 metri, lunghezze da 15 a 21 metri e spessori di 2/2,5 metri. Alcune di queste briglie costruite all'inizio del '900 si trovano tutt'ora in condizioni discrete e continuano a svolgere egregiamente la propria funzione. La sistemazione idraulica mediante briglie di tali dimensioni era

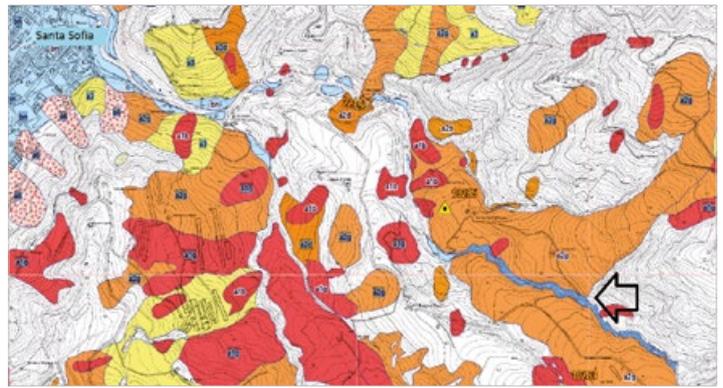
FIG. 1
CARTA DELLE FRANE

Estratto dalla “Carta degli inventari delle frane”. L’area in blu indica i depositi alluvionali in evoluzione lungo l’asta del rio Pondo, oggetto di sistemazione nei primi del ‘900.

Inoltre gli effetti dei lavori eseguiti sono evidenti nella carta degli inventari delle frane redatta dalla Regione Emilia-Romagna⁴ da cui si evince che lungo l’asta del torrente si sono formati importanti depositi alluvionali in evoluzione che si allungano per tutta l’area oggetto dell’intervento di sistemazione: le briglie poste lungo l’alveo hanno fermato l’erosione di fondo e hanno contribuito a consolidare il piede dei versanti, limitando i movimenti del ricco bacino di depositi di frane quiescenti dell’area.
