## Relazione Finale

### La qualità dell'acqua dei canali della città di Bologna

Arpa Sezione di Bologna  
Servizio Sistemi Ambientali  
Area Monitoraggio e Valutazione Corpi Idrici

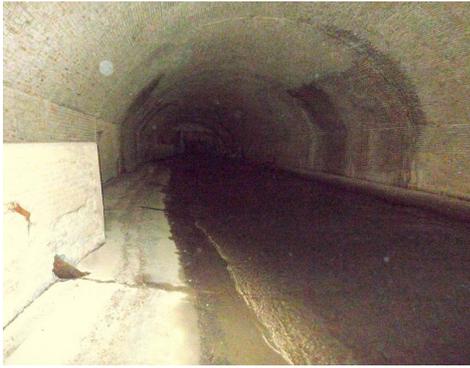
Foto 1: Canale Cavaticcio - Salara

Il Canale Cavaticcio scorre verso Nord-Ovest alla confluenza con il Canale delle Moline passando per il Parco del Cavaticcio (Salara, Foto 1) fino a Via Bovi Campeggi.

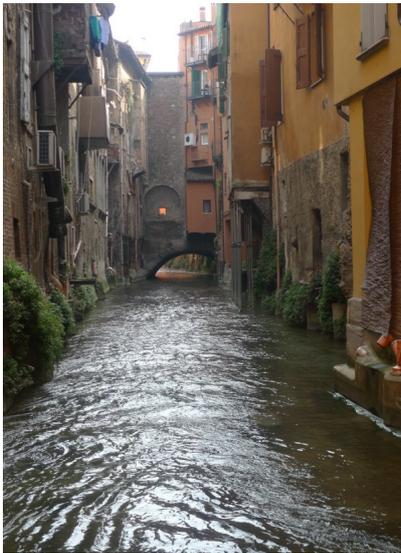
Foto 2: Canale di Reno - Via Augusto Righi

Il Canale di Reno si dirige ad Est, da Via Marconi verso Via Augusto Righi (Foto 2), curvando verso Nord tra Via Alessandrini e Via Capo di Lucca, da questo ultimo tratto prende il nome di Canale delle Moline e prosegue tra Via del Pallone e Via Capo di Lucca.

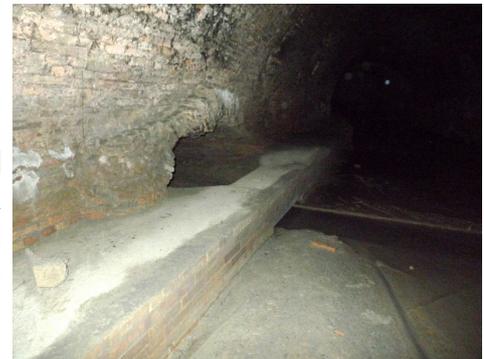
Foto 3: Canaletta Fiaccacollo

La Canaletta Fiaccacollo (Foto 3), derivazione del Canale di Savena, attraversando la città lungo la Cerchia dei Mille da Via Castiglione - Via Cartoleria verso Via delle Moline, raccoglie tutti gli scarichi dei condomini non provvisti di fognatura.

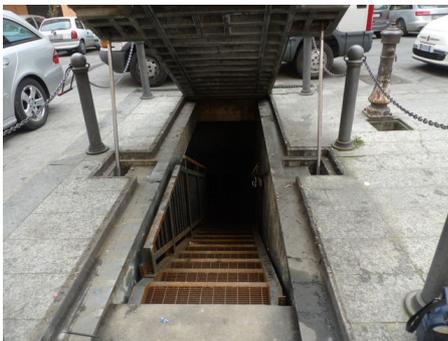
Foto 4: Torrente Aposa - Ingresso Piazza San Martino

Il Torrente Aposa, dopo aver attraversato il centro città, da Sud a Nord, da Via Rubbiani (Foto 13) a Via Innerio, confluisce nel Canale delle Moline all'altezza dell'attuale Autostazione in Mura di Porta Galliera (Zona Innerio). La confluenza avviene dopo che il Torrente Aposa ha ricevuto le acque della Canaletta denominata Fiaccacollo e che dal Canale delle Moline si è diramata verso Nord-Ovest la Reno 75 (derivazione che alimenta il Savena Abbandonato gestita dal Consorzio della Bonifica Renana)

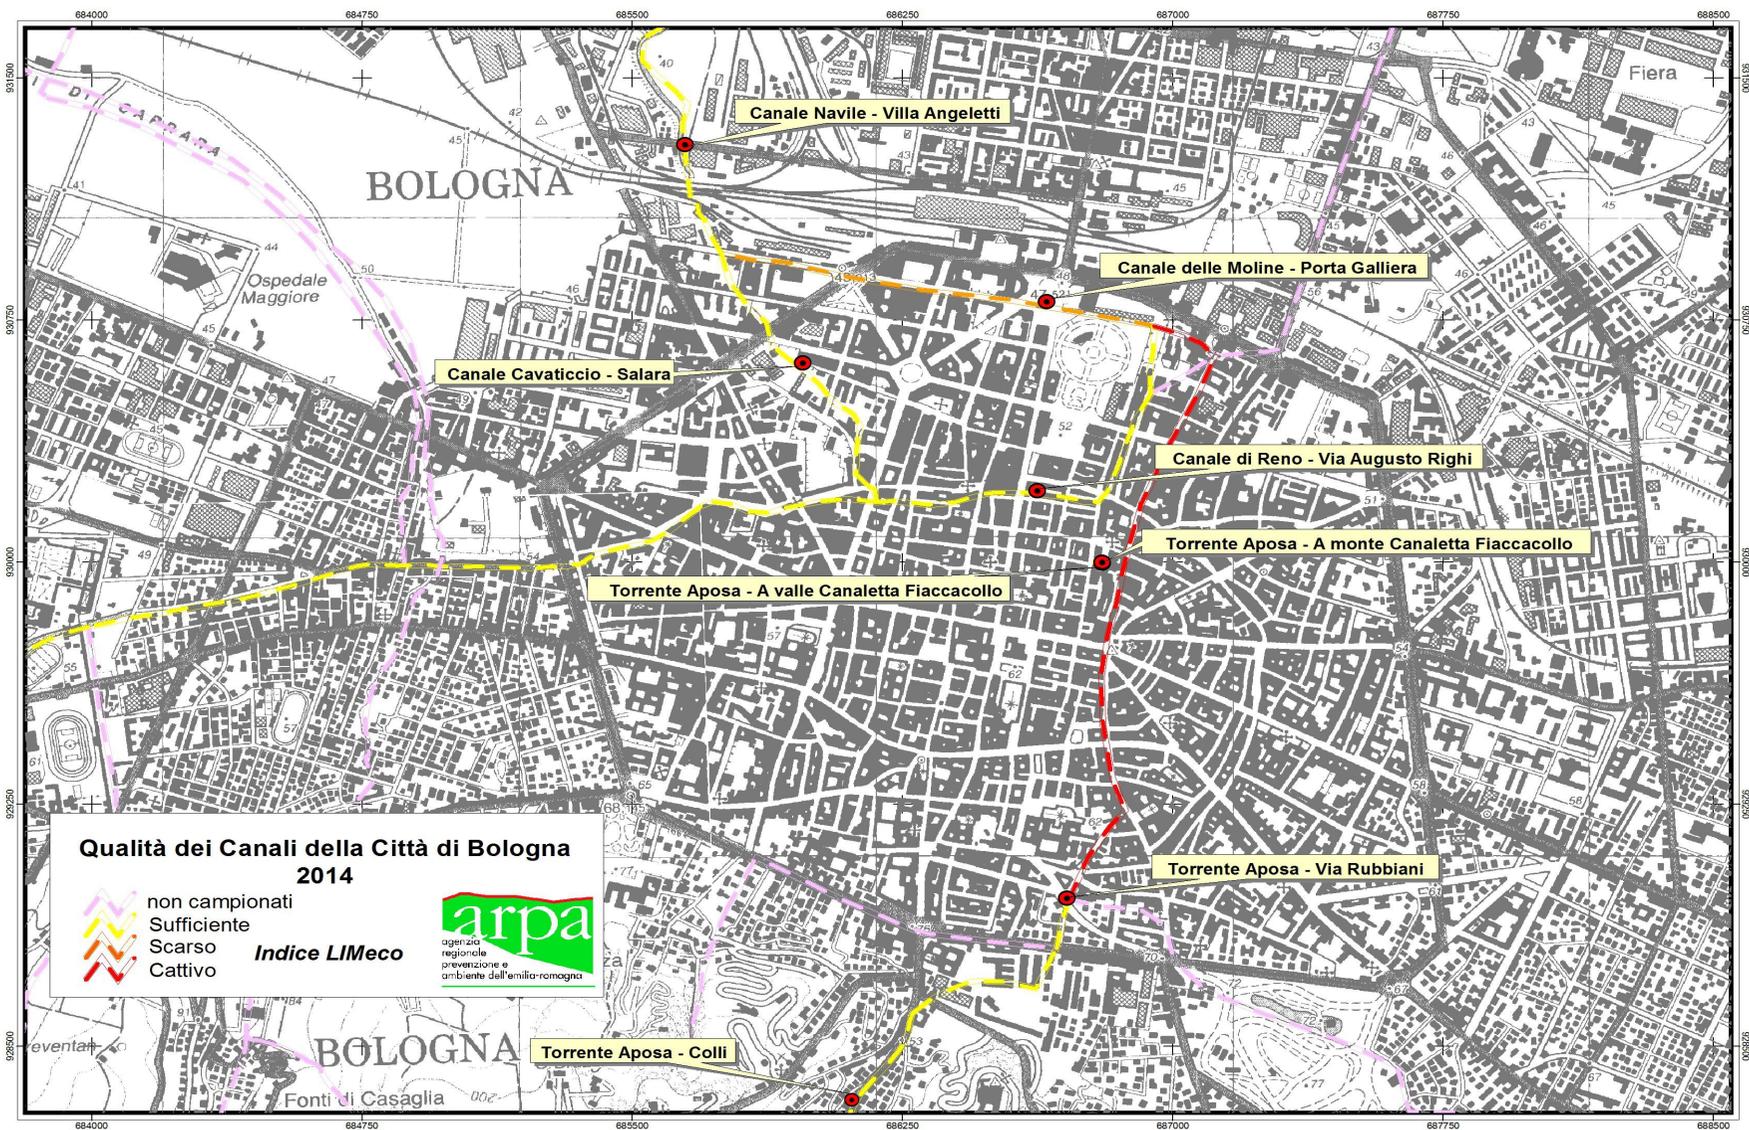
L'architettura dei canali che attraversano la città può essere sinteticamente illustrata in questo modo (vedi Mappa Pag. 5 -'Qualità dei Canali della città di Bologna'):

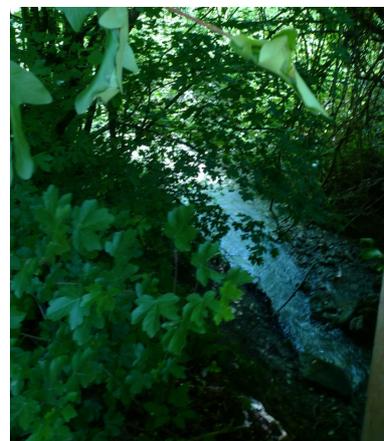
Foto 7: Torrente Aposa  
- Colli

I risultati di questo punto integrativo hanno permesso di stabilire che le acque del Torrente Aposa, a monte del centro cittadino, sono da collocarsi in uno stato Sufficiente con concentrazioni di nutrienti azotati e a base di fosforo e valori di Escherichia Coli compatibili con i valori di un'acqua superficiale in cui vengono scaricati volumi limitati di acque reflue domestiche non depurate.

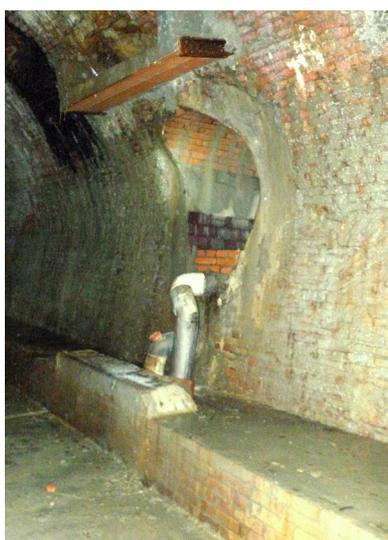
Foto 8: Canaletta di Savena -  
Via Rubbiani

In Via Rubbiani, a valle del punto di campionamento della nostra rete, è presente l'immissione della Canaletta di Savena (Foto 8) che proviene dai Giardini Margherita e che risulta inattiva durante alcuni periodi dell'anno, soprattutto nel periodo estivo. L'attivazione o chiusura della Canaletta di Savena comporta una variazione della qualità dell'acqua del Torrente Aposa in tutto il percorso cittadino a valle di Via Rubbiani. L'assenza di questo apporto di acqua implica un peggioramento della qualità delle acque del Torrente Aposa in tutto il percorso cittadino a valle di Via Rubbiani in quanto la qualità superiore delle acque della Canaletta di Savena contribuisce ad un miglioramento considerevole della qualità delle acque in zona tribunali.

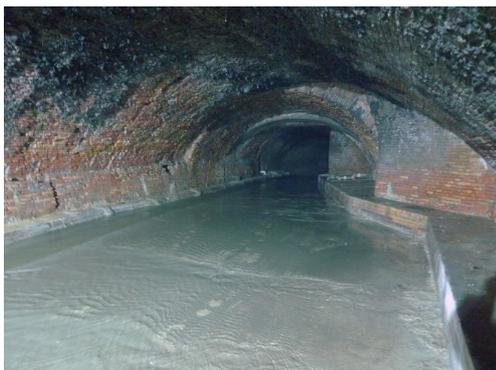
Foto 9: Torrente Aposa - Piazza San Martino a monte Fiaccacollo

I due punti di campionamento a Piazza San Martino (Foto 9) avevano invece lo scopo di determinare l'apporto inquinante della Canaletta Fiaccacollo che raccoglie gli scarichi non depurati posizionati lungo la Cintura dei Mille. L'apporto inquinante è risultato evidente solo nei casi in cui non vi era l'attivazione della Canaletta di Savena che contribuiva a migliorare la qualità delle acque del Torrente Aposa in arrivo; negli altri casi la qualità dell'acqua è risultata delle medesime caratteristiche a monte e a valle della Canaletta.

Alla luce di quanto scritto sopra il Torrente Aposa partendo da una qualità in linea con le aspettative iniziali (Punto Colli) subisce un peggioramento evidente a causa di immissioni ripetute e costanti di acque reflue urbane non depurate lungo il suo corso dalla zona collinare alla confluenza con il Canale delle Moline, risultando essere un torrente in cui scorre acqua di qualità paragonabile a quella di acque reflue urbane non depurate.

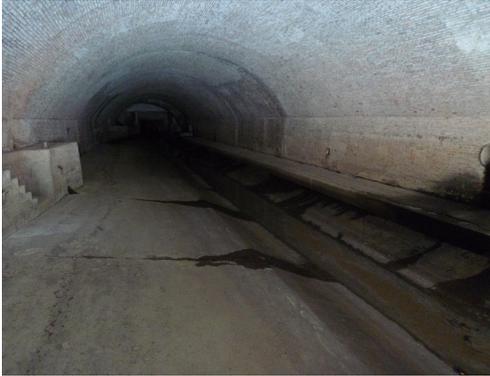
Foto 10: Canale Cavaticcio - Salara in magra

Per il Canale di Reno e le sue ramificazioni i punti di campionamento avevano lo scopo di determinarne la qualità dell'acqua dopo la derivazione alla Chiusa di Casalecchio di Reno e l'attraversamento della città. Le caratteristiche chimico-fisiche e batteriologiche del Canale di Reno e del Canale Cavaticcio sono risultate simili tra loro e di gran lunga migliori di quelle del Torrente Aposa, ma di due classi inferiori rispetto a quelle del Fiume Reno a Casalecchio.

La classificazione Sufficiente delle acque, di due classi inferiori rispetto alla qualità del Fiume Reno però, fa supporre che nel tratto che va dalla Chiusa a Via Marconi siano ancora presenti alcune fonti di inquinamento di origine antropica che dovranno essere indagate.

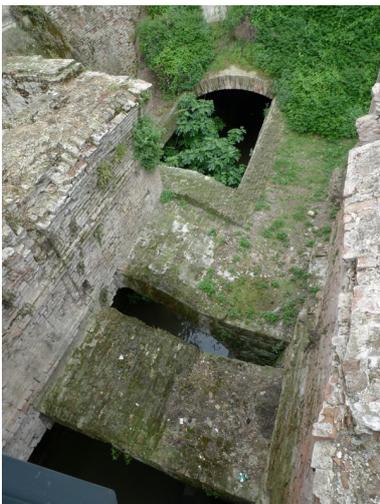
Foto 11: Canale delle Moline - Porta Galliera

I dati e i risultati dei campionamenti effettuati a Porta Galliera evidenziano il 'cattivo' contributo di qualità delle acque del Torrente Aposa che il Canale di Reno riesce solo in minima parte a compensare. I risultati mettono in luce una qualità che non si discosta dallo Scarso a causa delle problematiche già evidenziate per il Torrente Aposa e aggravata dalle diminuzioni di portata del Canale di Reno/Moline, rispetto al punto di campionamento in Via Augusto Righi. La minor portata è conseguenza dell'invio di acque alla Reno 75 lungo Via Alessandrini prima della confluenza con il Torrente Aposa, nel tratto in cui il Canale di Reno assume il nome di Canale delle Moline.

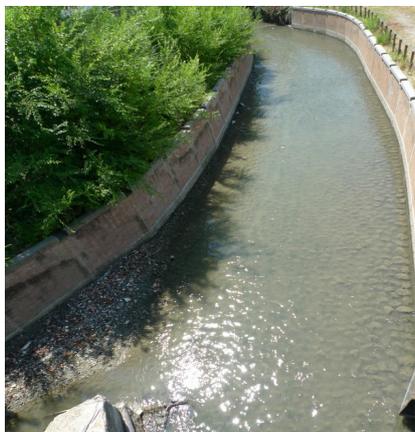
Foto 12: Canale Navile - Villa Angeletti

Il Canale Navile, che si forma dall'unione del Canale delle Moline e del Canale Cavaticcio nei periodi di presenza adeguata di volumi d'acqua, ha caratteristiche superiori alla qualità sufficiente. Nel periodo estivo però, la mancanza di acqua nel Canale Cavaticcio e di apporto nel Torrente Aposa della Canaletta di Savena, unita alle problematiche legate alla mancata manutenzione del Torrente Aposa in Via Rubbiani, ha comportato un peggioramento evidente della qualità nel punto di campionamento posto in Via Carracci.

In questo periodo sono stati misurati bassi valori di Ossigeno disciolto e alti valori di nutrienti a base di Fosforo e Azoto, che si sono tradotti in valori di LIM<sub>eco</sub> tra lo Scarso/Cattivo.

Studiando gli altri dati, soprattutto gli alti valori di Escherichia Coli, è presumibile che siano presenti lungo il tratto che va da Porta Galliera a Via Carracci altre immissioni di acque reflue non depurate. L'abbassamento estivo dei volumi di acqua ne mette in luce l'apporto inquinante che non riesce ad essere diluito e che va a sommarsi al carico inquinante già riscontrato nel Canale delle Moline a valle della confluenza con il Torrente Aposa.

Il quadro annuale mostra una qualità che subisce modifiche significative durante le diverse stagioni dell'anno e che si traduce in un livello di LIM<sub>eco</sub> Sufficiente che però non mette pienamente in luce i periodi di sofferenza che il canale attraversa durante le stagioni di magra.

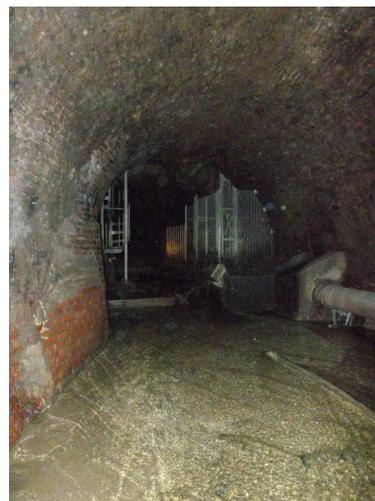
*Foto 13: Torrente Aposa - Via Rubbiani*

Le cause che hanno portato ad una classificazione Scarsa del punto di campionamento di Via Rubbiani sono da attribuire principalmente a due fattori di pressione:

- cattivo convogliamento delle acque reflue urbane nella fognatura a causa dell'occlusione della griglia di ingresso per mancata manutenzione ordinaria e infiltrazione di quest'ultime nel percorso sotterraneo del torrente;
- immissione a monte del punto di Via Rubbiani di scarichi fognari non depurati, i più significativi sono presenti in una porzione di torrente lunga circa 3 km (da Villalba a Viale XII Giugno) in cui sono stati censiti 189 scarichi attivi non depurati di cui 14 fognature pubbliche (Fonte Progetto di riqualificazione Torrente Aposa).

Da segnalare però che per quanto concerne il secondo punto è in fase di realizzazione un intervento da parte del Gruppo Hera Spa, finanziato da Atersir (Agenzia territoriale dell'Emilia-Romagna per i servizi idrici e rifiuti), finalizzato al risanamento igienico-ambientale mediante collettamento degli scarichi o allaccio alla fognatura, con un presumibile inizio dei lavori nel 2016.
