**Discarica di rifiuti non pericolosi  
Herambiente SpA  
Località Tre Monti – Imola**

**Esiti delle attività di controllo e monitoraggio  
Anno di gestione 2015**

**Bologna, Agosto 2016**

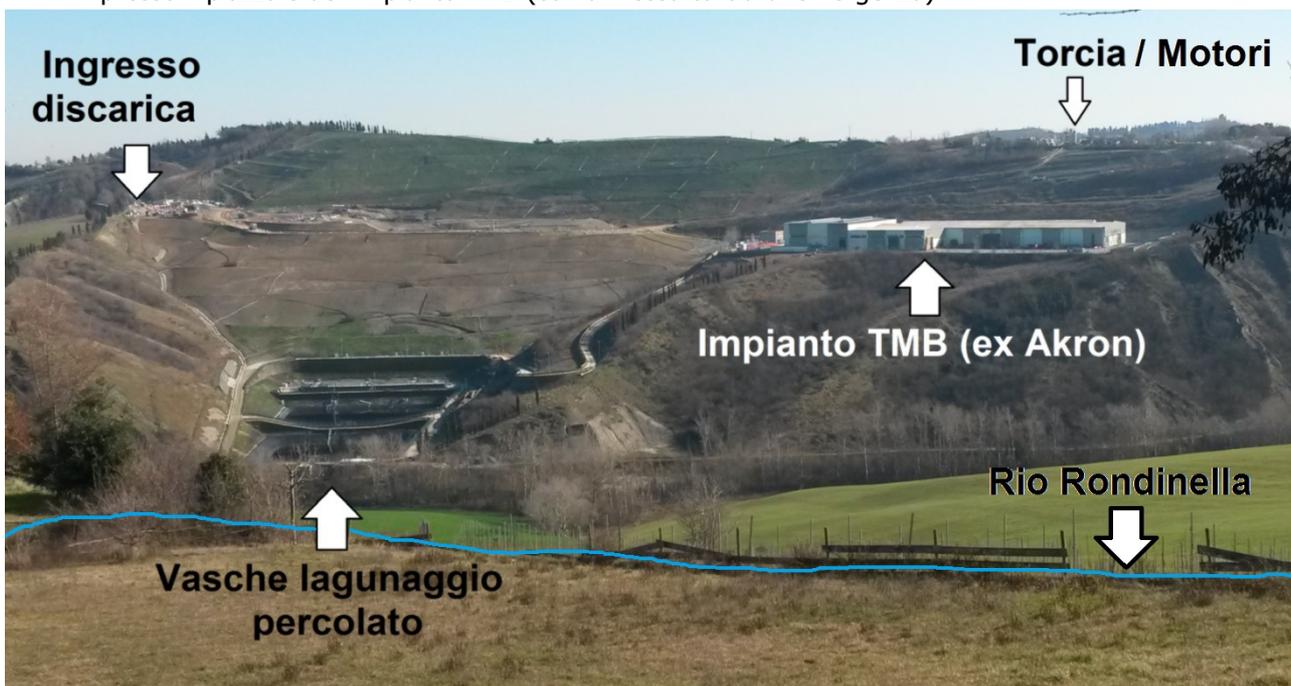
Oltre alla discarica per rifiuti non pericolosi, gestita da Herambiente SpA, come evidenziato nella figura che segue, presso il sito impiantistico sono inoltre presenti:

- un impianto di trattamento meccanico- biologico (impianto TMB) con operazioni di tritovagliatura e biostabilizzazione su rifiuti a matrice organica putrescibile, gestito fino al 30/6/2015 dalla Società AKRON SpA e dal 1/7/2015 dalla Società Herambiente SpA (stesso gestore della discarica), che produce un sovrullo secco, non recuperabile e destinato allo smaltimento in discarica ed una frazione organica stabilizzata (FOS, rifiuto codice CER 190503 – compost fuori specifica), recuperabile presso la stessa discarica per la copertura giornaliera ed interstrato dei rifiuti abbancati;

- un impianto per la produzione di energia elettrica dalla combustione del biogas captato dalla discarica, costituito da 2 motori endotermici (cogeneratori) di proprietà e gestiti dalla Società Romagna Energia Impianti srl (in gestione alla stessa Società Herambiente SpA dal 15/02/2016), due torce per la combustione del biogas, e dal 2016 anche da un motore da 625 kWe installato presso il piazzale dell'impianto TMB (con annessa torcia di emergenza).

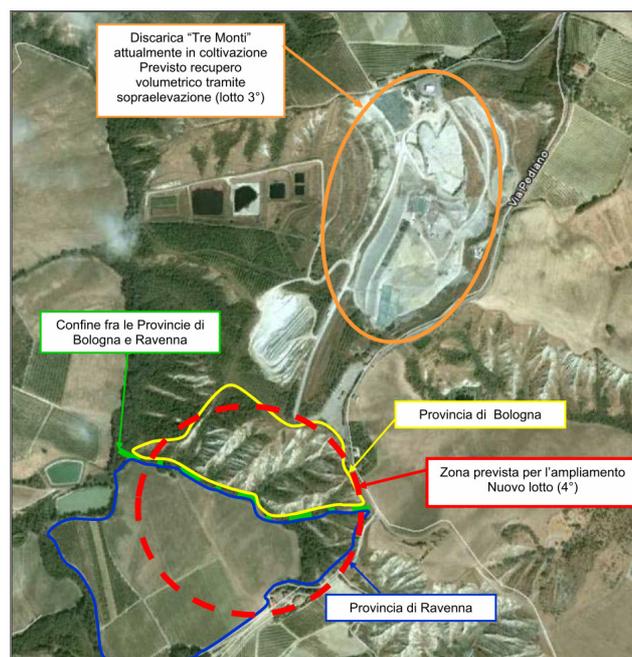
Il progetto comprende un'area a cavallo tra la Provincia di Bologna e la Provincia di Ravenna, ovvero tra il Comune di Imola ed il Comune di Riolo Terme; in particolare, l'area del Quarto Lotto ricade in parte in Provincia di Ravenna (Comune di Riolo Terme), e non è direttamente confinante con l'attuale area di discarica posta in Comune di Imola: fra le due aree è interposta un'area collocata in territorio della Provincia di Bologna, come da figura di seguito riportata.

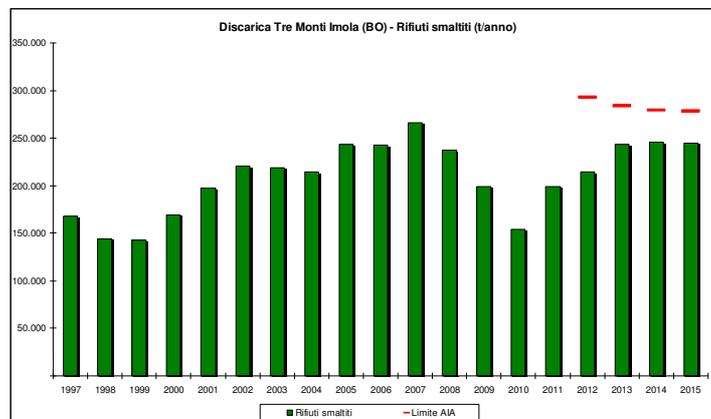
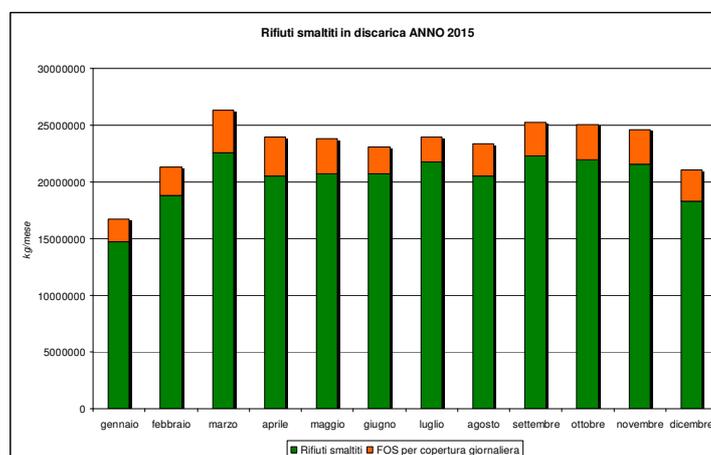
Di seguito si riportano graficamente i quantitativi di rifiuti smaltiti negli anni 1997-2015, rapportati ai quantitativi massimi previsti in AIA dall'anno 2012, nonché il dettaglio mensile dei rifiuti smaltiti e della FOS impiegata per la copertura giornaliera della discarica nell'anno 2015.

Dal primo grafico emerge che l'andamento dei rifiuti smaltiti non presenta un trend uniforme e costante negli anni, dal 2010 è possibile osservare un trend in aumento, con quantitativi pressoché costanti per gli anni 2013-2015; i quantitativi smaltiti dal 2012 al 2015 risultano sempre inferiori ai valori massimi previsti da AIA. Per l'anno 2015 sono state avviate a smaltimento 244'614,540 t di rifiuti, ed utilizzate 33'808,590 t di FOS per la copertura giornaliera ed interstrato; si evince pertanto una percentuale di utilizzo FOS pari a 13,82%, inferiore al limite imposto da autorizzazione.

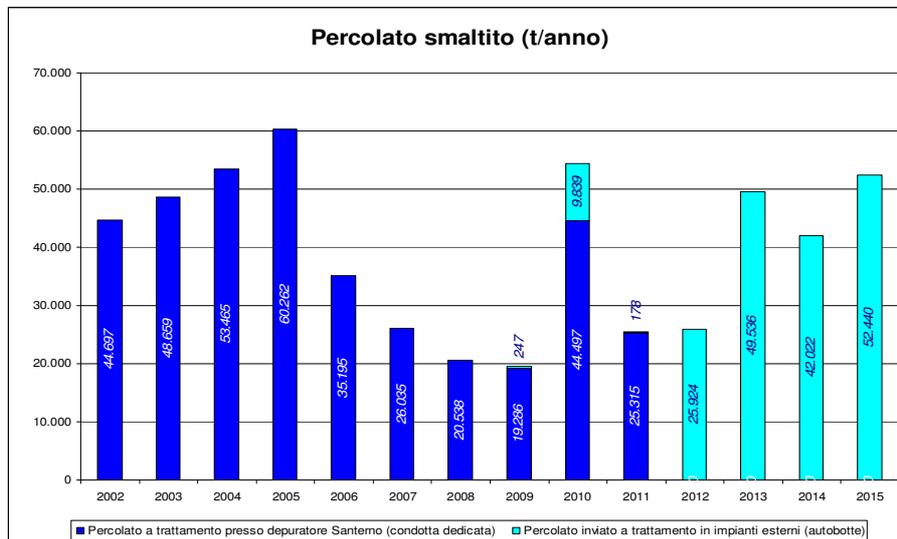
Si riportano di seguito, in forma grafica, i dati di smaltimento annuo di percolato dal 2002 al 2015, evidenziandone le destinazioni finali.

Dal grafico emerge che dal 2012 il percolato viene inviato ad impianti esterni tramite autobotte.

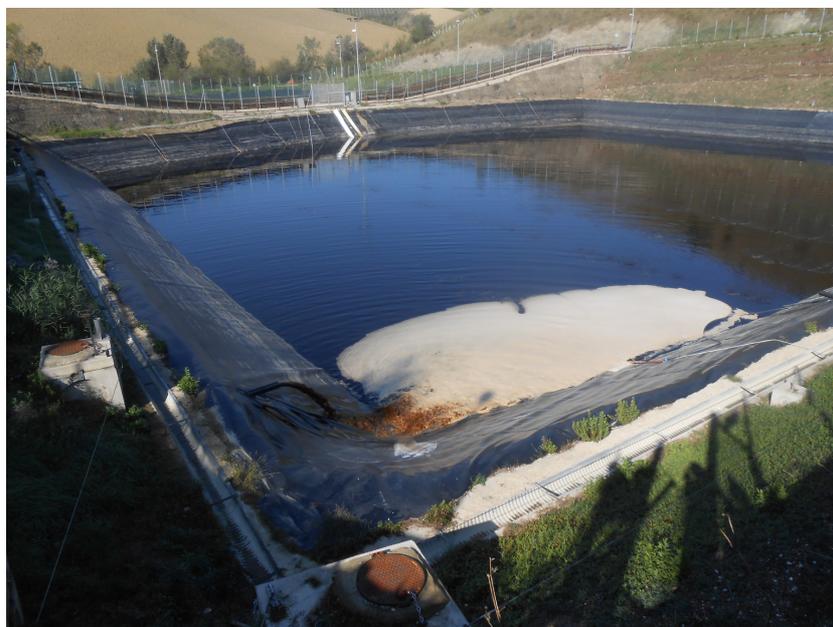
Per tutto l'anno 2015 i campionamenti sono stati effettuati all'ingresso della vasca V3, della quale si riporta una foto nella figura seguente.

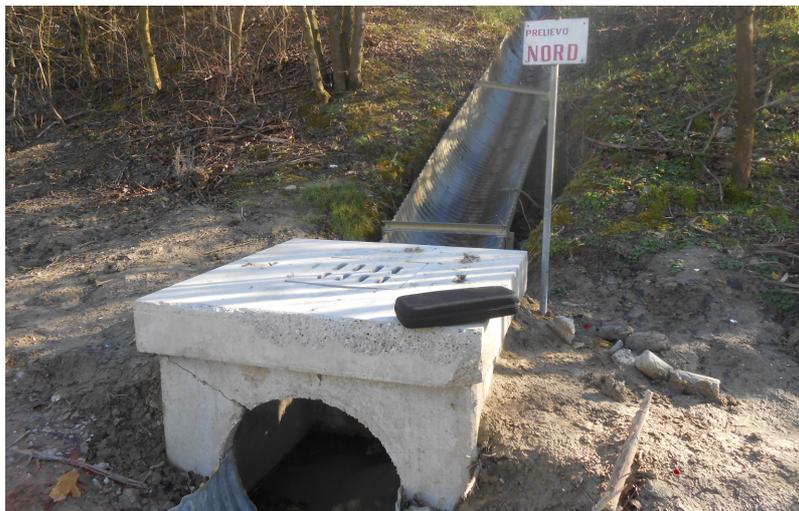
Al fine di valutare l'impatto della discarica sulle acque superficiali locali, il Piano di Monitoraggio e Controllo allegato all'autorizzazione AIA prevede il monitoraggio periodico della qualità delle acque superficiali del Rio Rondinella, attraverso un campionamento in due punti, uno a monte ed uno a valle della confluenza nel Rio Rondinella di due scoline, denominate Canala Nord e Sud; tali scoline costituiscono scarico in acque superficiali (S2a e S2b) e raccolgono le acque di seconda pioggia provenienti dal dilavamento dei piazzali e della viabilità di ingresso/uscita dalla discarica, le acque meteoriche di dilavamento delle scarpate esterne al corpo di discarica, e delle zone di discarica non più in coltivazione per le quali, essendo stata effettuata la copertura definitiva, possono ritenersi non contaminate. Si riporta di seguito la vista del punto di immissione della Canala Nord lungo il Rio Rondinella.

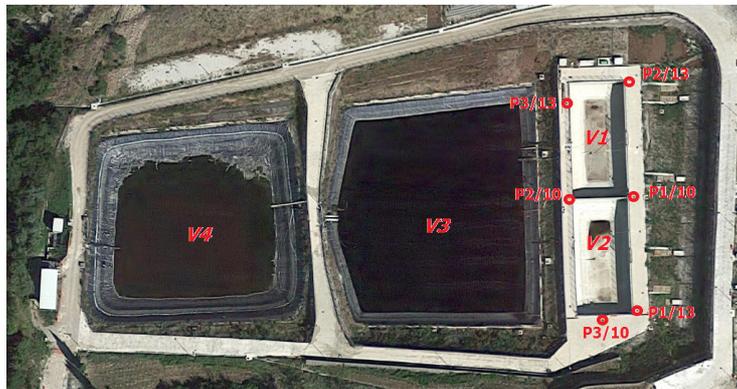
Sebbene l'AIA non preveda attività di monitoraggio sull'acquifero sotterraneo, come già riportato, nel corso dell'attività di vigilanza svolta in data 12/10/2015, Arpa ha effettuato campioni di acque sotterranee da alcuni dei 6 pozzi adiacenti le vasche di stoccaggio del percolato V1-V2, comunemente denominati "pozzi spia" e individuati con le sigle P1/10, P2/10, P3/10, P1/13, P2/13, P3/13, la cui localizzazione è schematizzata nella figura seguente. In data 12/10/2015 sono stati prelevati campioni dai pozzi spia denominati P2/10, P1/13, P2/13, P2/13.

I pozzi spia sono stati realizzati da Herambiente SpA negli anni 2010 e 2013, quali presidi di monitoraggio della tenuta idraulica delle due vasche V1 e V2.

In data 16/10/2015, alle ore 18.30, Herambiente SpA ha segnalato a questa Agenzia di avere rilevato la presenza di due discontinuità nel telo di impermeabilizzazione della vasca V1; gli operatori di questa Agenzia hanno provveduto ad effettuare, il giorno successivo, un sopralluogo sulle vasche e dei nuovi campionamenti alle acque sotterranee dei pozzi spia, inerenti tutti e 6 i pozzi installati.

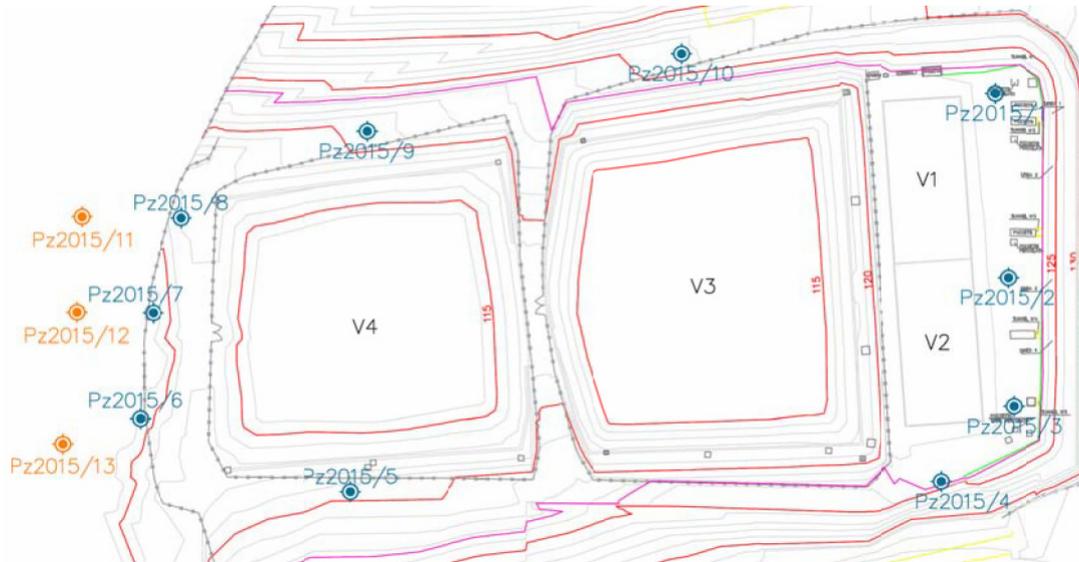
- 10 risultano distribuiti lungo il perimetro delle vasche di lagunaggio, rappresentati nella figura di seguito in colore blu;
- 3 sono ubicati all'esterno del perimetro della discarica, tra le vasche di lagunaggio ed il Rio Rondinella, rappresentati nella figura di seguito in colore arancione;
- 3 sono ubicati all'esterno del perimetro della discarica, in una vallecola non interessata dalla gestione dei rifiuti, con la funzione di punti di "bianco".

- per tutti i campioni di suolo analizzati non si sono registrati superamenti delle concentrazione soglia di contaminazione (CSC) definite dal D.Lgs. n° 152/06 e s.m.i., parte IV, Allegato 5, Tabella 1 per la specifica destinazione d'uso (colonna A – siti ad uso verde per i sondaggi al di fuori del sito di discarica e colonna B – siti ad uso industriale nel sito di discarica);

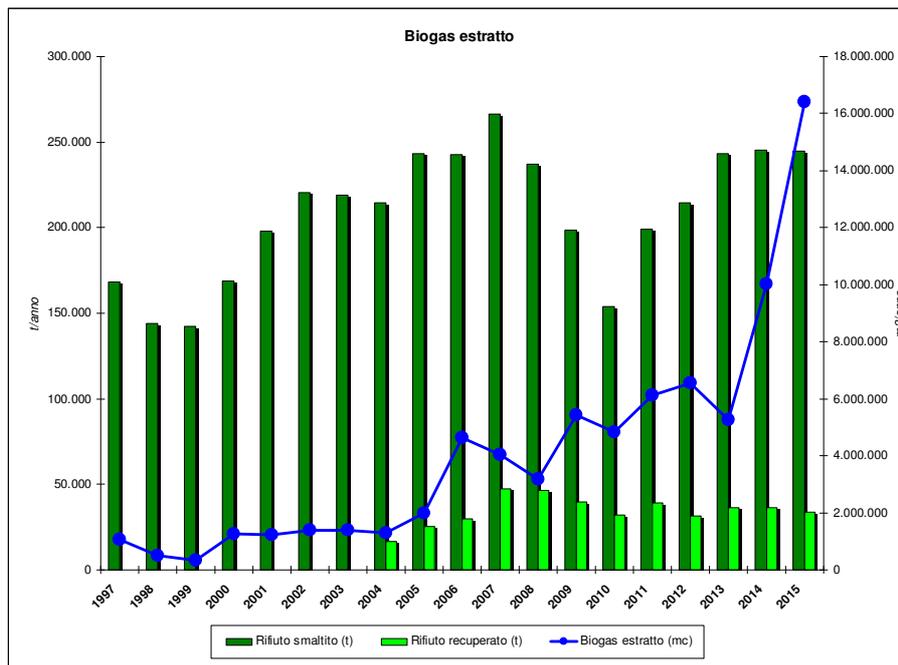
Si sintetizzano nella figura di seguito i volumi di biogas estratto dal 1997, in rapporto ai quantitativi di rifiuti smaltiti e della frazione organica avviata a recupero.

Dal grafico si conferma, anche per l'anno 2015, un aumento significativo nei volumi di biogas estratto, imputabile ad una serie di interventi migliorativi che il gestore ha apportato sul sistema di captazione, consistenti nell'ulteriore sviluppo della rete di captazione biogas connessa all'occupazione dei volumi autorizzati in discarica e relativi sistemi di trattamento del biogas, e alla perforazione di ulteriori pozzi di captazione biogas nelle zone più scoperte.

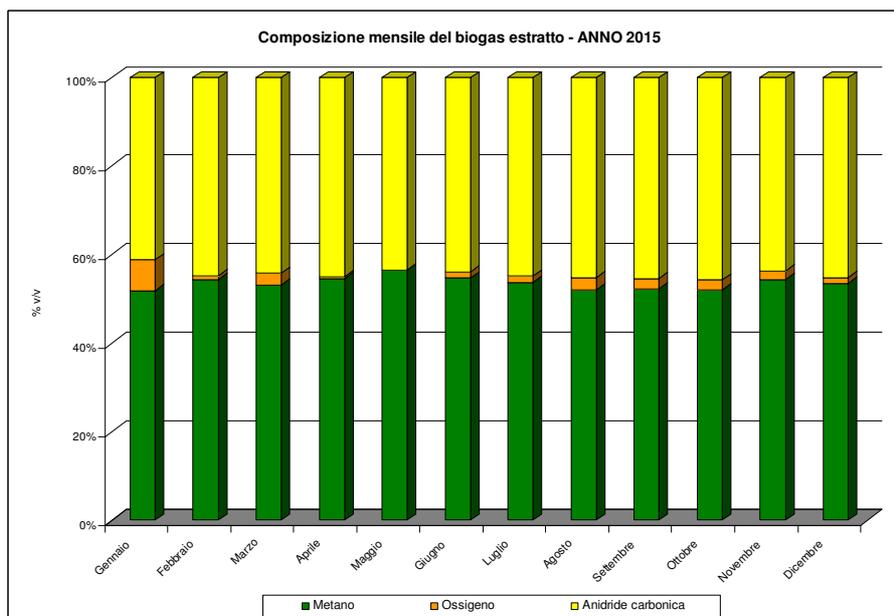
Si sintetizzano nel grafico e nella tabella di seguito i monitoraggi effettuati dal gestore in riferimento all'anno 2015.

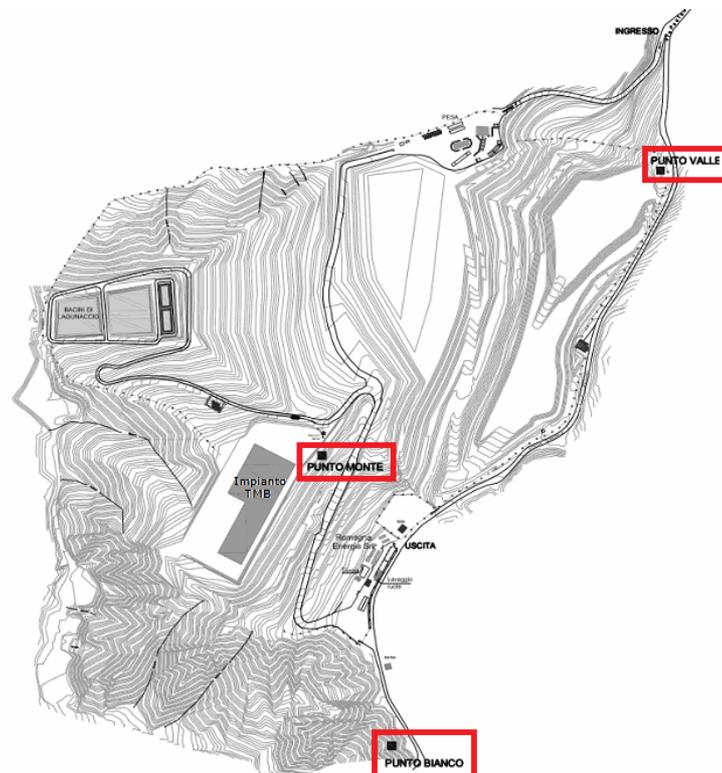
I prelievi vengono effettuati contemporaneamente in tre punti, due posti internamente all'area di discarica, a monte ed a valle del sito relativamente alla direttrice dei venti dominanti, ed uno presso un punto posto all'esterno del sito, in via Tombe (direzione Riolo), individuato come "bianco" di confronto, non interessato dall'attività di discarica, ma avente caratteristiche al contorno simili a quelle dei punti di monitoraggio. Si riporta nella figura di seguito l'ubicazione dei punti per il monitoraggio della qualità dell'aria.

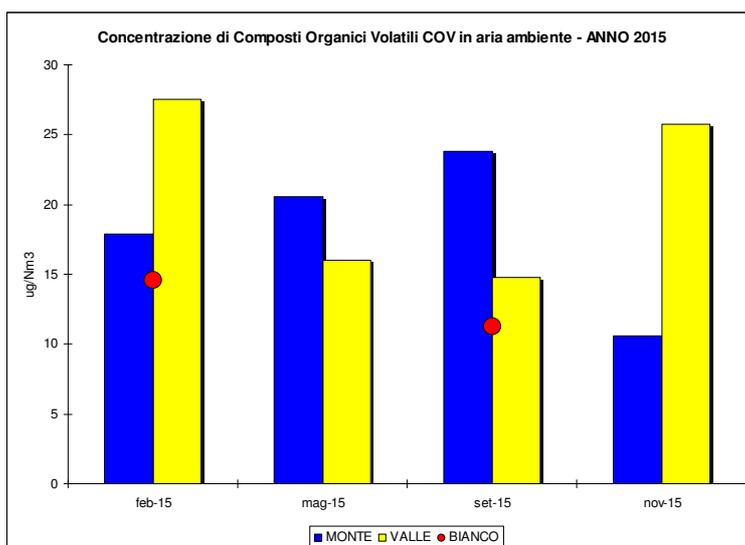
Si riporta di seguito in forma grafica l'andamento delle concentrazioni dei composti organici volatili COV rilevate dal gestore per l'anno 2015.

Dal grafico emerge che la concentrazione di COV rilevata nel punto di bianco risulta sempre inferiore a quella rilevata nei punti di monte e di valle, per tutte le campagne analitiche; le concentrazioni di COV rilevate nel punto di valle risultano superiori a quelle rilevate nel punto di valle per le campagne di febbraio e novembre 2015, mentre condizione opposta si riscontra per le campagne di maggio e settembre 2015.

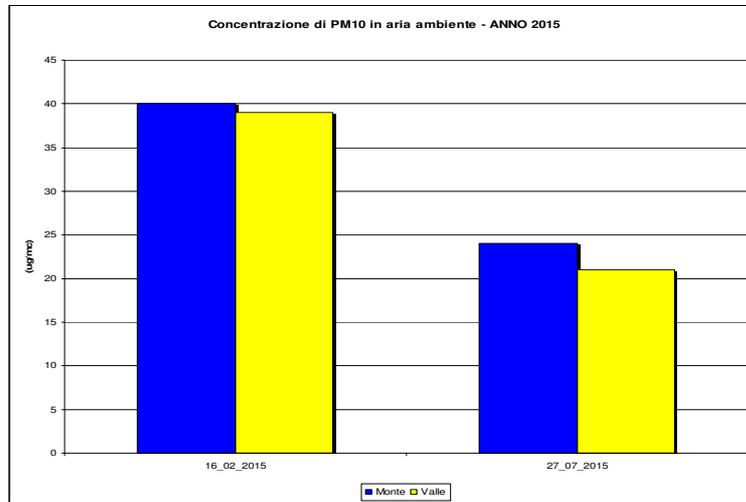
Il Piano di Monitoraggio e Controllo prevede inoltre la rilevazione delle polveri PM<sub>10</sub> con frequenza semestrale; si riassumono graficamente di seguito gli esiti del monitoraggio condotto dal gestore per l'anno 2015.

Dal grafico emerge che la concentrazione di PM10 rilevata a monte risulta superiore di quella rilevata a valle per tutte le campagne analitiche.

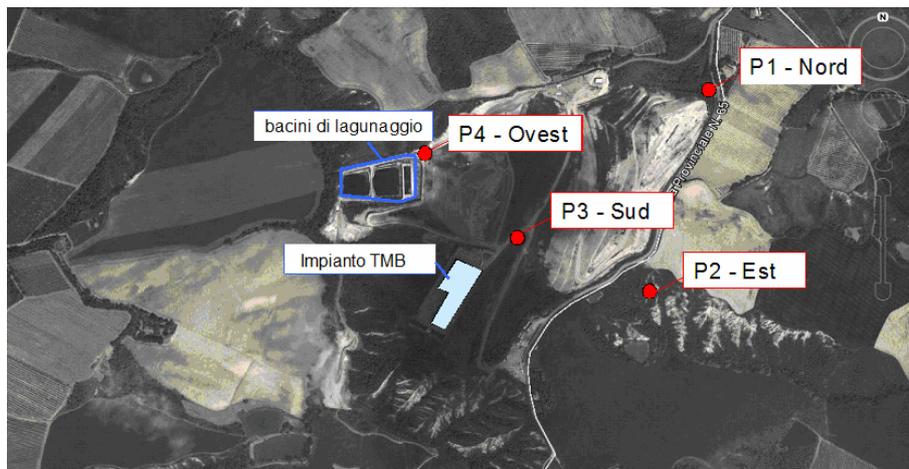
Il monitoraggio viene svolto con cadenza annuale, in quattro punti situati all'interno della discarica, come schematizzato nella figura di seguito.

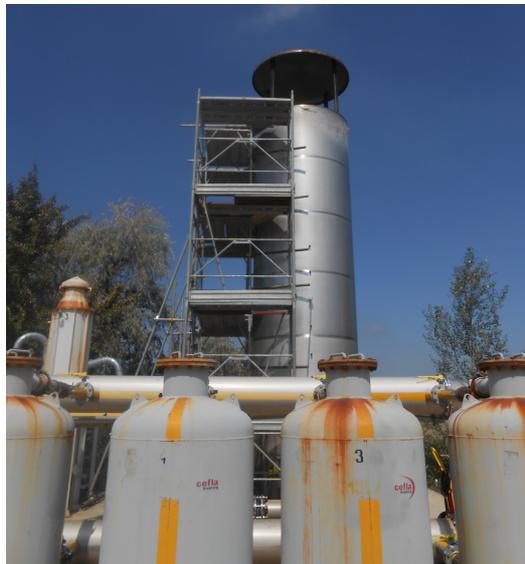
- temperatura della camera di combustione superiore ad 850°C;
- concentrazione di ossigeno maggiore o uguale a 3% v/v;
- tempo di ritenzione maggiore o uguale a 0,3 secondi.

Nel luglio 2015 la torcia sopra menzionata è stata sostituita con una a maggiore potenzialità (2500 Nm<sup>3</sup>/h), che è stata poi integrata nel dicembre 2015 con un'altra torcia (da 1500 Nm<sup>3</sup>/h).

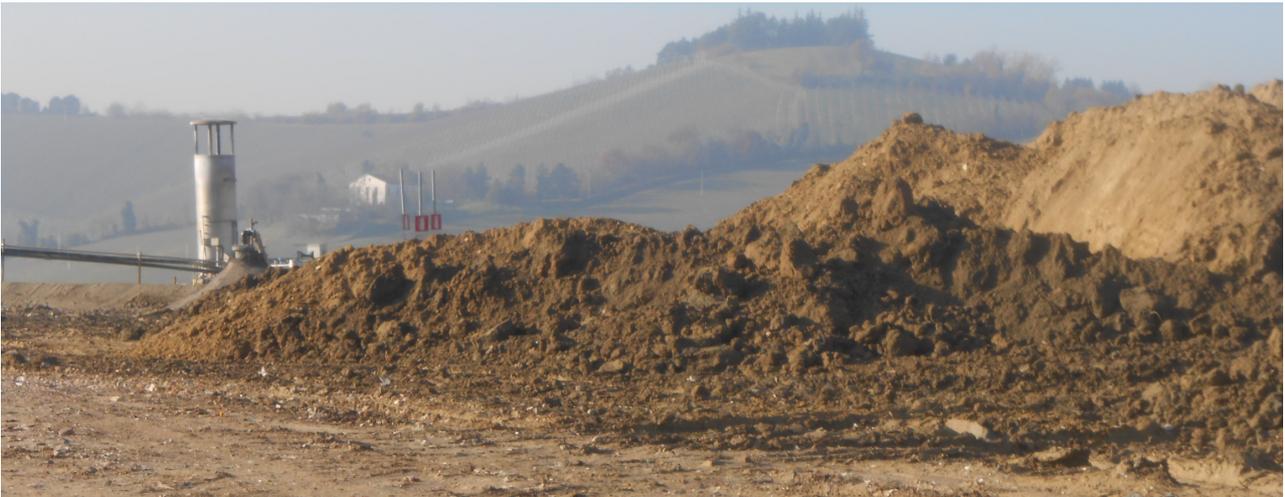
Ad integrazione dei sistemi di contenimento e gestione delle emissioni diffuse di biogas, da fine agosto 2013, sono attive due torce mobili, posizionate sul 3° lotto nelle zone adiacenti all'abbancamento rifiuti, per quei pozzi di estrazione del biogas in cui non sono state raggiunte ancora le quote di coltivazione e i sistemi di captazione non sono ancora collegati alla centrale di aspirazione principale. Se ne riporta una foto nella figura seguente.

Tale sistema, è stato autorizzato in via temporanea con la 9° modifica AIA del 24/7/2013, prorogato fino al completo riavvio dei motori di cogenerazione da 12° modifica AIA del 19/9/2014, ed infine con la 15° modifica di AIA del 06/08/2015 definitivamente ricompreso nel novero dei punti di emissione di competenza del sito, come punti di emissione "E7" ed "E8", assieme ai relativi gruppi elettrogeni di alimentazione attivazione ai quali corrispondono i punti di emissione denominanti "E9" ed "E10".

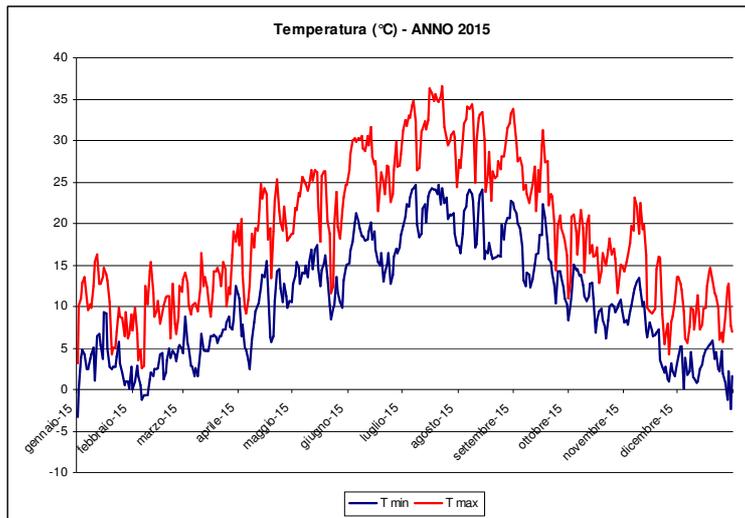
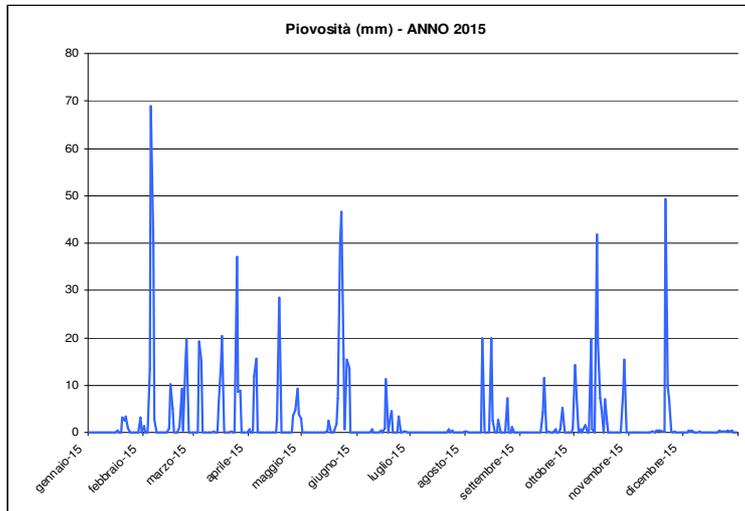
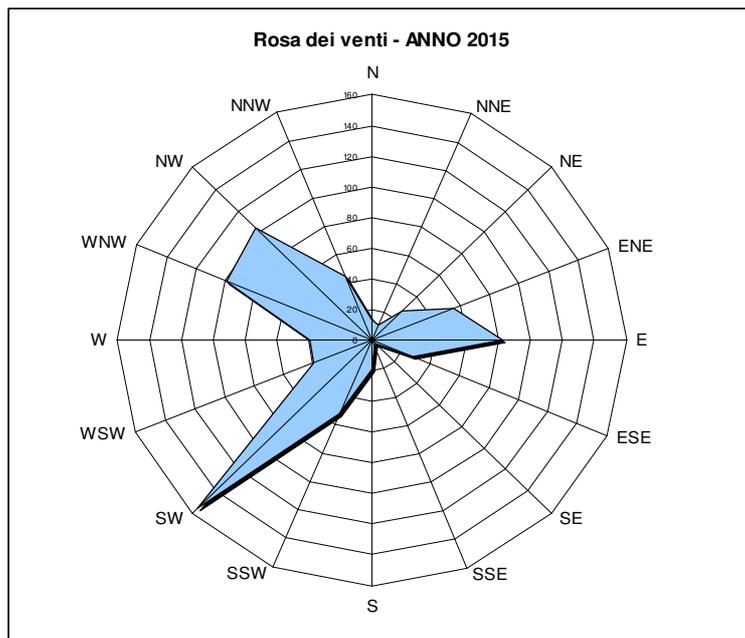
Si riporta di seguito la rappresentazione grafica dell'andamento di temperatura, precipitazione e rosa dei venti costruite sulla base dei dati restituiti dal gestore per l'anno 2015.

Dal grafico delle temperature emerge un andamento tipicamente stagionale, con le temperature più elevate nei mesi di luglio-agosto e più basse nei mesi di dicembre-gennaio, in accordo al dato regionale, che caratterizza l'area per estati calde e afose ed inverni freddi e umidi, con temperature basse ma difficilmente al di sotto dello zero termico.

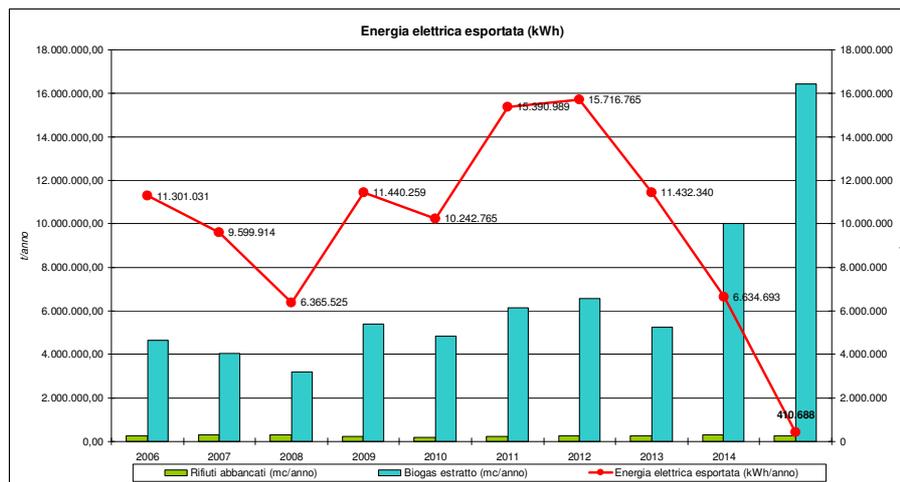
Si schematizza di seguito il trend dell'energia elettrica ceduta alla rete ENEL (esportata) rapportata ai quantitativi di rifiuti abbancati e di biogas estratto; va segnalato che nei quantitativi di biogas estratto negli anni 2013-2015 sono ricompresi anche i volumi inviati a combustione nella torcia fissa e nelle torce mobili.

Dal grafico sopra riportato emerge un significativo trend di calo nell'energia dal 2012; tale tendenza è confermata anche per l'anno 2015, che si attesta come l'anno in cui è stata prodotto ed esportato il minore quantitativo di energia elettrica. Tale circostanza è imputabile all'inattività dei motori endotermici sostanzialmente per tutta la durata dell'anno 2015.

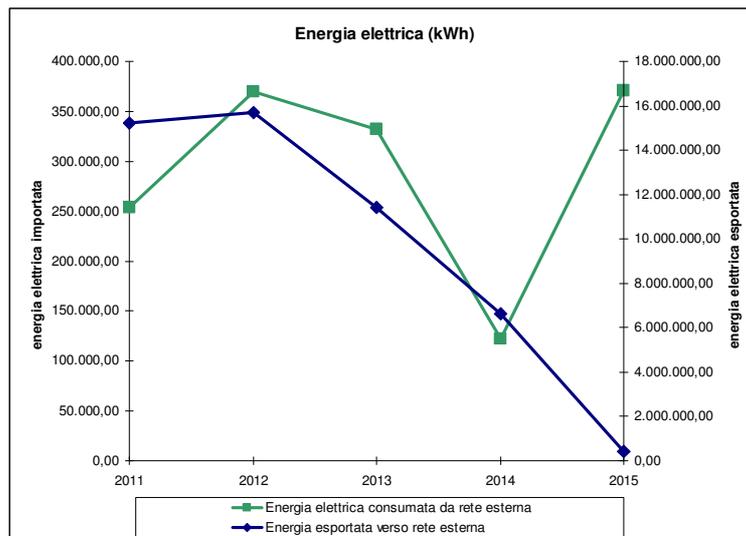
Si riporta di seguito la rappresentazione grafica dei quantitativi di energia elettrica consumata da rete esterna ed esportata da rete dal 2011.

Dal grafico sopra riportato emerge, a fronte del trend decrescente dei quantitativi di energia elettrica prodotta ed esportata, un aumento, per l'anno 2015, dei quantitativi di energia elettrica acquistata da rete esterna per soddisfare i consumi dell'impianto, sebbene in linea con i valori 2012-2013. Tale circostanza è presumibilmente da ricondurre anche all'inattività dei motori endotermici, che avendo prodotto minori quantità di energia elettrica hanno limitato la possibilità di ricorso all'autoconsumo per i fabbisogni dell'impianto tramite l'utilizzo diretto dell'energia elettrica prodotta dai motori rendendo pertanto necessario aumentare il ricorso all'approvvigionamento da fonti esterne.

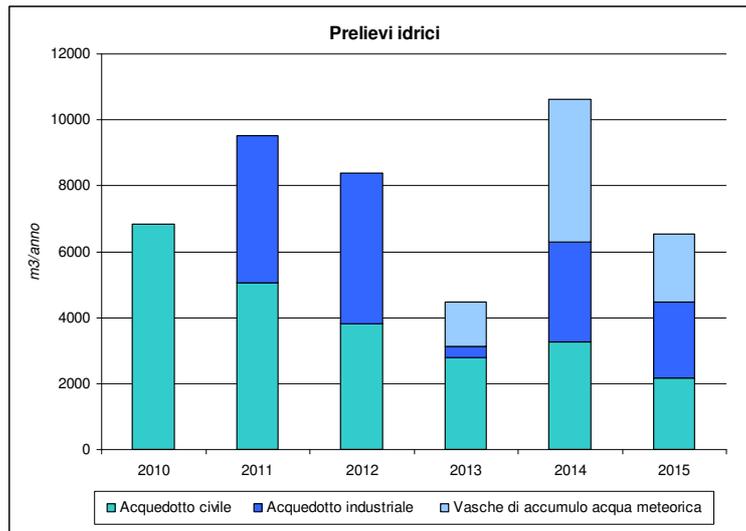
Nel 2013 sono stati ultimati i lavori di realizzazione di cinque vasche di raccolta delle acque meteoriche (VAR) per il recupero a scopo di bagnatura della viabilità per l'abbattimento delle polveri; nel 2013 il quantitativo di acqua meteorica recuperata risultava pari a 1.310 m<sup>3</sup>, incrementato a 4.330 m<sup>3</sup> nel 2014, e diminuito a 2.052 m<sup>3</sup> per l'anno 2015. Si rappresentano di seguito in forma grafica i trend dei prelievi idrici dal 2010.

Dal grafico emerge una generale riduzione nei prelievi da acquedotto industriale dal 2013, imputabile alla realizzazione del sistema di recupero delle acque meteoriche, anche se si osserva che il quantitativo di acqua recuperata per l'anno 2015 è circa la metà rispetto quanto osservato nell'anno precedente, seppure a fronte della stessa entità di prelievi da acquedotto industriale. Si osserva anche un generale trend in diminuzione dei consumi da acquedotto civile.

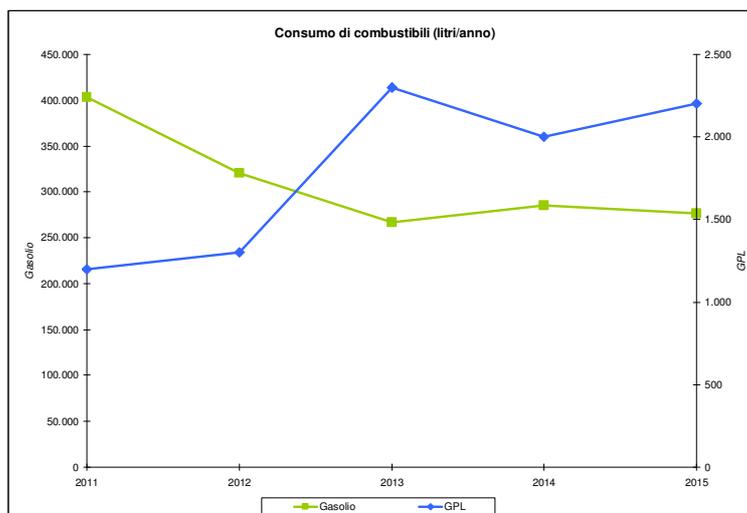
Si riportano di seguito in forma grafica i consumi di combustibile dichiarati dal gestore dal 2011.

Il grafico conferma, anche per il 2015, un trend lievemente decrescente per i consumi di gasolio ed un trend crescente per i consumi di GPL; i consumi di GPL si confermano in ogni caso significativamente inferiori a quelli di gasolio.

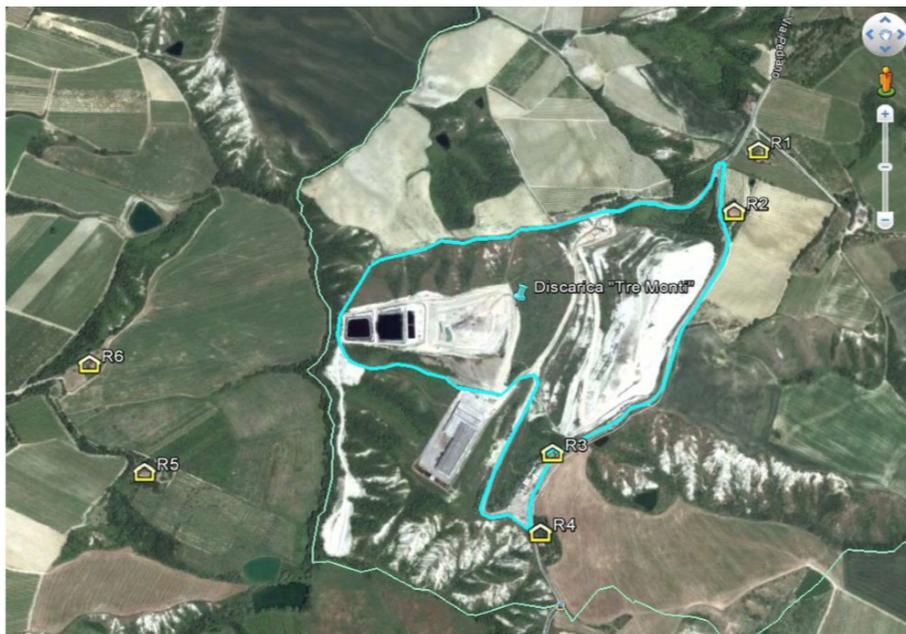
Sono stati individuati 6 ricettori sensibili potenzialmente più disturbati dall'attività di discarica, localizzati come da figura di seguito; tali ricettori sono costituiti da edifici di tipo rurale a due piani, ubicati sia nel territorio comunale di Imola (R1, R2, R3 e R4), che in quello di Riolo Terme (R5 e R6); l'edificio nella porzione più a sud dell'area, lungo la SP n. 65, è un edificio attualmente in abbandono.
