**MONITORAGGIO DEI LIVELLI DI VIBRAZIONE  
DETERMINATI DAL REPARTO STAMPAGGIO  
E PREPARAZIONE DISCHI DELLE RUOTE  
DELLA DITTA TITAN**

**COMUNE DI FINALE EMILIA**

**ANNO 2017**

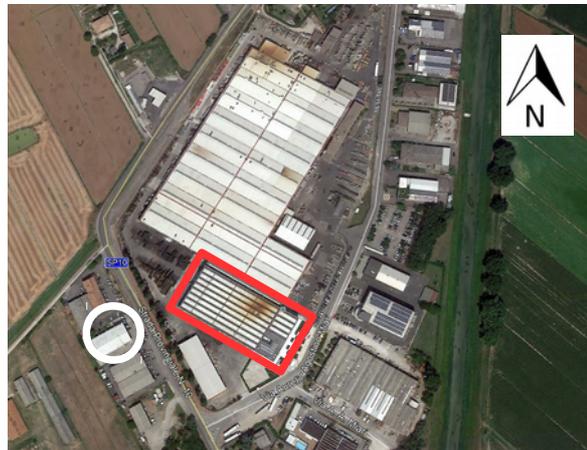
Foto 1: ortofoto dell'area indagata

L'edificio oggetto del monitoraggio è situato in via Per Cento, al civico n.14 (identificato con cerchio bianco in Foto 1). La misura è stata svolta all'interno di due stanze in affaccio al reparto stampaggio e preparazione dischi delle ruote (identificato in rosso in Foto 1); la distanza minima di questo capannone dalla facciata dell'edificio indagato è di circa 55 metri.

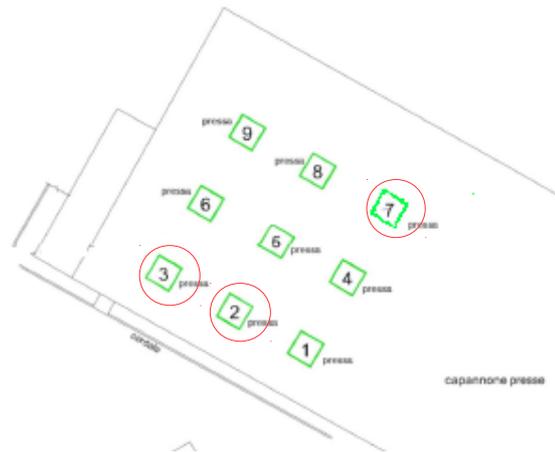
*Figura 1: Layout reparto stampaggio e preparazione dischi delle ruote*

Nel reparto sono presenti n. 9 presse/trance (3 linee di manifattura) che, a seconda del tipo di lavorazione necessaria, effettuano la formatura, la tranciatura o la foratura (Figura 1): 3 di queste (la n. 2, 5 e 8) sono di

tipo idraulico, invece le rimanenti (1, 3, 4, 6, 7 e 9) sono di tipo meccanico. Il materiale utilizzato è lamiera (ferrosa) di diversi spessori e dimensioni in relazione alla tipologia del prodotto; lo spessore della lamiera generalmente utilizzata varia da 12 mm a 15 mm.

Le presse di tipo idraulico sono impiegate per la deformatura dei cubotti, mentre le presse meccaniche sono sostanzialmente utilizzate per la tranciatura e foratura e risultano le più impattanti dal punto di vista delle vibrazioni.

Durante le rilevazioni, il numero di presse/trance utilizzate in modalità contemporanea erano 3 (corrispondenti ad una linea di produzione) e lo spessore della lamiera utilizzata (o cubotto) era pari a 15 mm. Questo scenario, per quanto riferito dai referenti aziendali, rappresenta l'attuale potenzialità produttiva e risulta essere la condizione operativa più gravosa per la propagazione del fenomeno vibratorio. Nello specifico, erano in funzione le presse/trance contraddistinte con i numeri 2 (idraulica), 3 e 7 (meccaniche), evidenziate in rosso in Figura 1; è stato dichiarato un numero di battute/ora compreso tra 40 e 50.

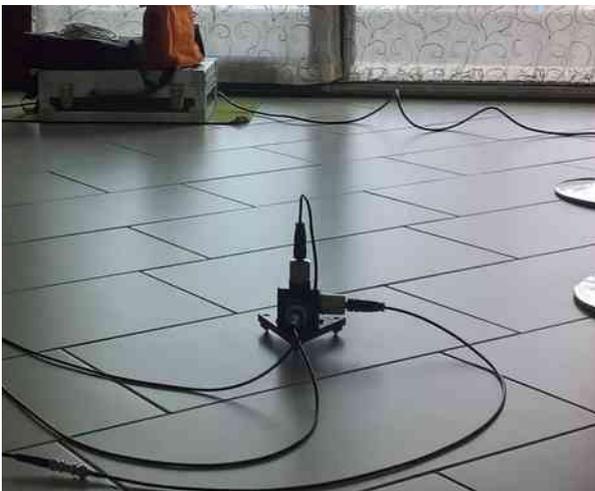
Foto 3: Terna di accelerometri soggiorno/cucina

La misura di vibrazioni è stata svolta contemporaneamente con due terne di accelerometri posizionati in due stanze (soggiorno/cucina e camera da letto), entrambe in affaccio al reparto stampaggio e preparazione dischi delle ruote. Gli accelerometri sono stati resi solidali al solaio degli ambienti monitorati attraverso due blocchi di metallo, del peso di 2 kg.

- per il soggiorno/cucina la terna di accelerometri è stata posizionata, in mancanza di una posizione prevalente del soggetto esposto, al centro della stanza esaminata. L'accelerazione è stata rilevata lungo le tre direzioni ortogonali x,y,z considerando una postura non nota, in quanto variabile nel tempo (in piedi o seduto). Per queste due posizioni, la norma prevede che l'asse z corrisponda alla direzione verticale; l'asse y è stato orientato parallelamente alla facciata dell'edificio posta di fronte al reparto produttivo e l'asse x perpendicolarmente all'asse y;

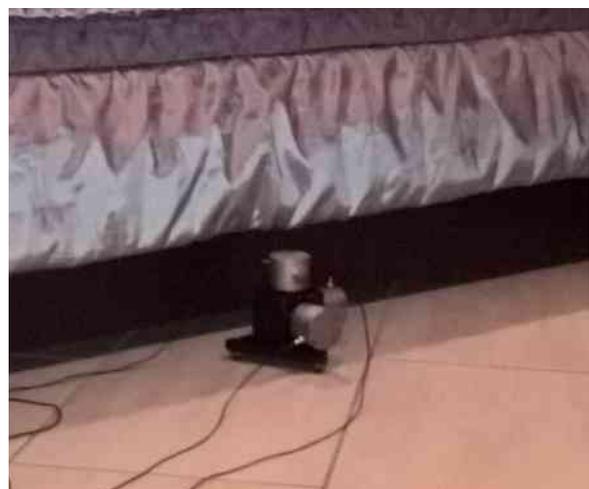
Foto 4: Terna di accelerometri camera da letto

- per la camera da letto, la terna di accelerometri è stata posizionata in prossimità del letto, ossia in corrispondenza della posizione prevalente del soggetto esposto. L'accelerazione è stata rilevata lungo le tre direzioni ortogonali x,y,z, prendendo a riferimento la postura dal soggetto che, trattandosi di camera da letto, è stata assunta essere quella sdraiata (postura nota). In tal caso, la norma prevede che l'asse x coincida con la direzione verticale, l'asse z con quella del corpo disteso e l'asse y con quella passante per le spalle.

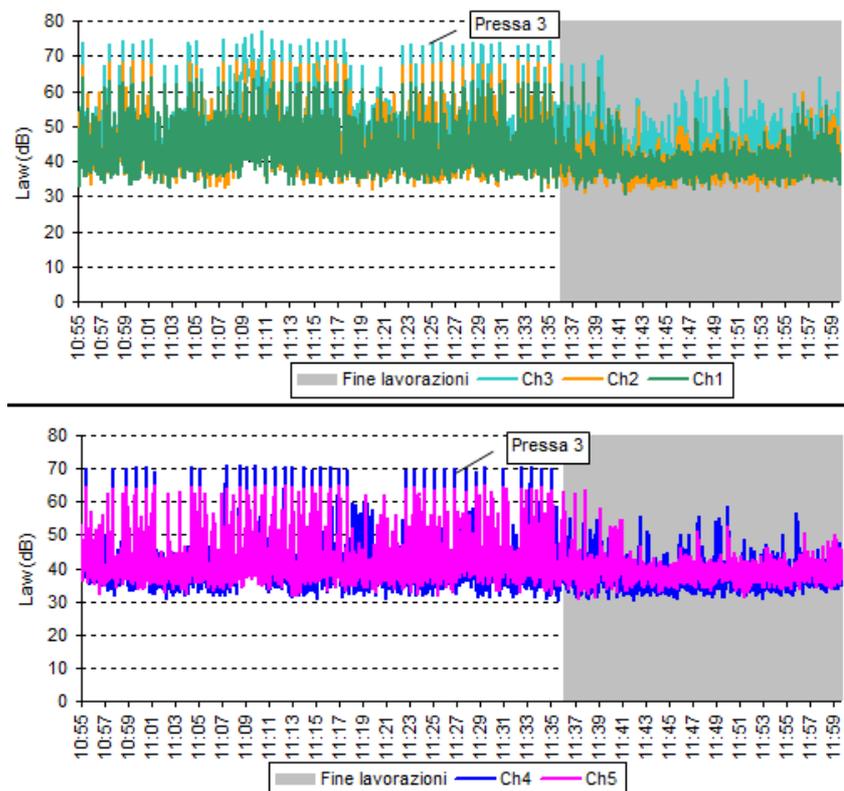
Figura 2: Storia temporale del livello equivalente dell'accelerazione ponderata mediata su 200 ms

La Figura 2 mostra, per questioni di leggibilità, l'andamento del livello equivalente di accelerazione ponderata mediata su di un intervallo temporale di 200 ms (i picchi, pertanto, risultano inferiori a quanto effettivamente registrato ogni 20 ms). Vengono messi a confronto i tre canali relativi alle misure svolte nel soggiorno/cucina e i canali 4 e 5 relativi alla rilevazione in camera da letto, al fine di evidenziare quali sono le direzioni in cui si registrano i più alti livelli di accelerazione (il canale 6, asse z, prevede, trattandosi di una elaborazione per postura nota, una trattazione diversificata rispetto a quella prevista per il canale 4 - asse x ed il canale 5 – asse y).

Si osserva che, nel soggiorno/cucina, il canale nel quale si registrano i valori più alti di accelerazione risulta il 3, ossia quello orientato lungo l'asse z. Anche nella camera da letto, la direzione verticale (canale 4 - asse x) risulta più critica rispetto al canale 5 - asse y.

Sono stati pertanto elaborati i segnali registrati nel canale 3 (asse z) per quanto riguarda il soggiorno/cucina e nei canali 4 (asse x) e 6 (asse z) per la camera da letto.

I picchi più alti sono stati attribuiti alla pressa 3, in quanto di tipo meccanico e non oggetto, a differenza della pressa 7, anch'essa meccanica, del recente intervento di mitigazione basato sull'installazione di apposito sistema antivibrante a molla. Dalle ore 10.54 alle 11.35 sono stati evidenziati 38 picchi, ossia circa 55 battute/ora, in accordo con quanto dichiarato dai referenti industriali (40-50 battute/ore) e a conferma che l'evento vibratorio più impattante è probabilmente determinato dal funzionamento di questa macchina.

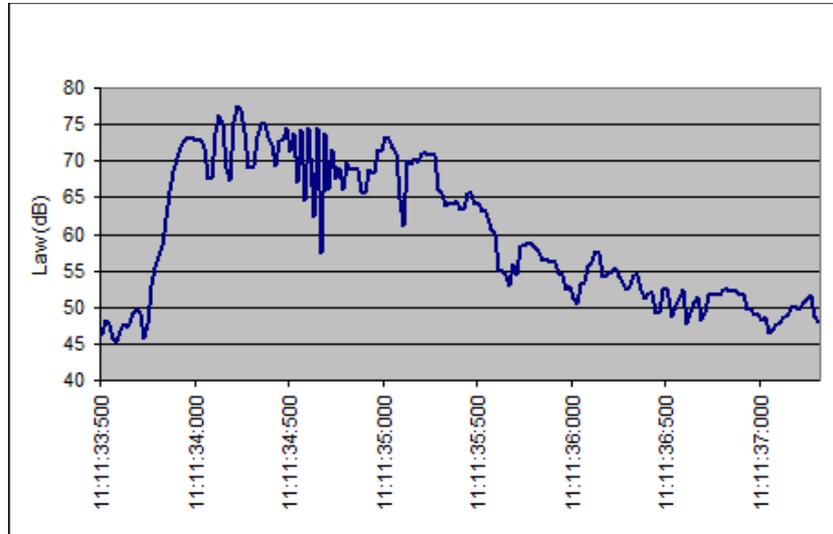
Figura 3: Evento vibratorio dovuto alle presse

Utilizzando 50 eventi all'ora per un totale di 11 ore lavorative nel periodo diurno (dalle 7 alle 18) ed una durata dell'evento di almeno 2 secondi (Figura 3), il fattore moltiplicativo F risulta pari a 0.03112, che determina valori limite di 0.0068 m/s<sup>2</sup> (76.7 dB) per gli assi x ed y e 0.0093 m/s<sup>2</sup> (79.4 dB) per l'asse z. La norma stabilisce che, nel caso in cui i valori così ricalcolati risultassero inferiori a quelli previsti per le
