Primi risultati dell'analisi ambientale sull'Arda Vecchia
(Canale Cantone), nel Comune di Villanova sull'Arda

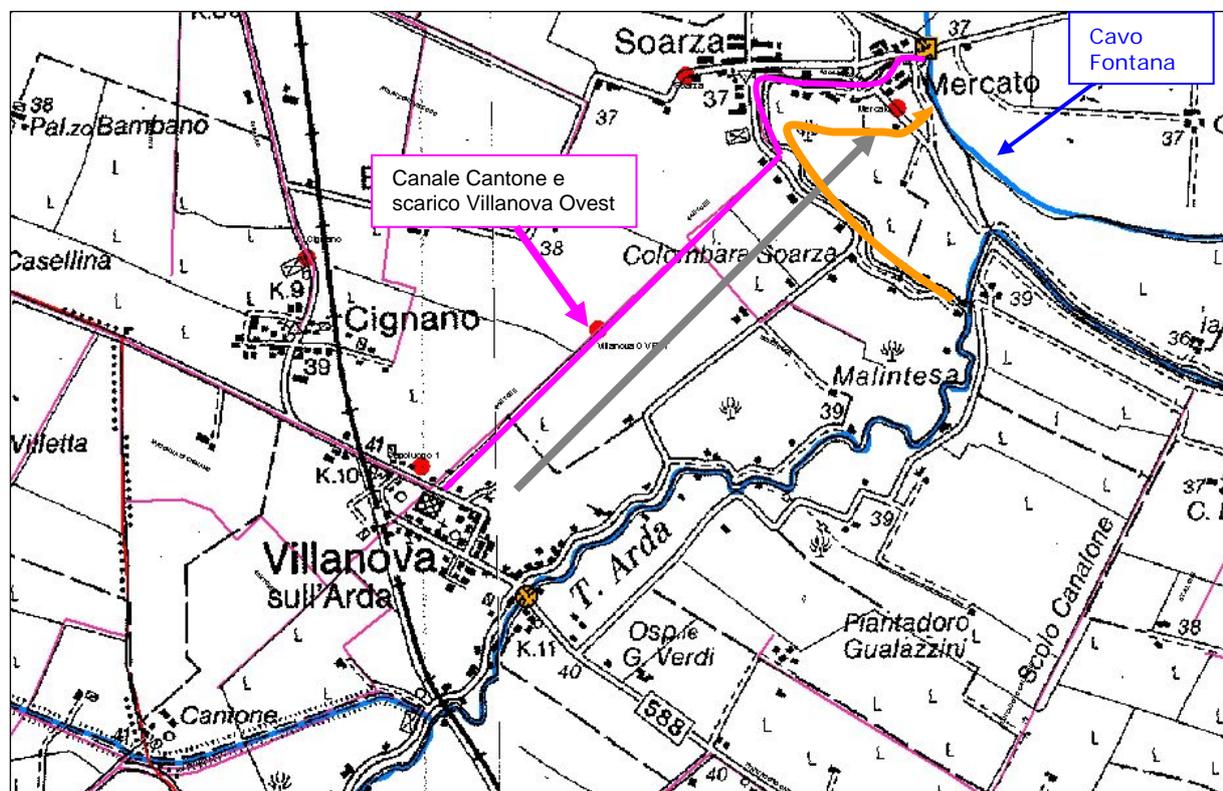
In figura la zona oggetto di indagine: i pallini rossi indicano i punti di scarico delle fognature comunali; in rosa il percorso del Canale Cantone, fino alla confluenza nel Cavo Fontana; la linea grigia indica la direzione del flusso; in arancio il percorso dell'Arda Vecchia.

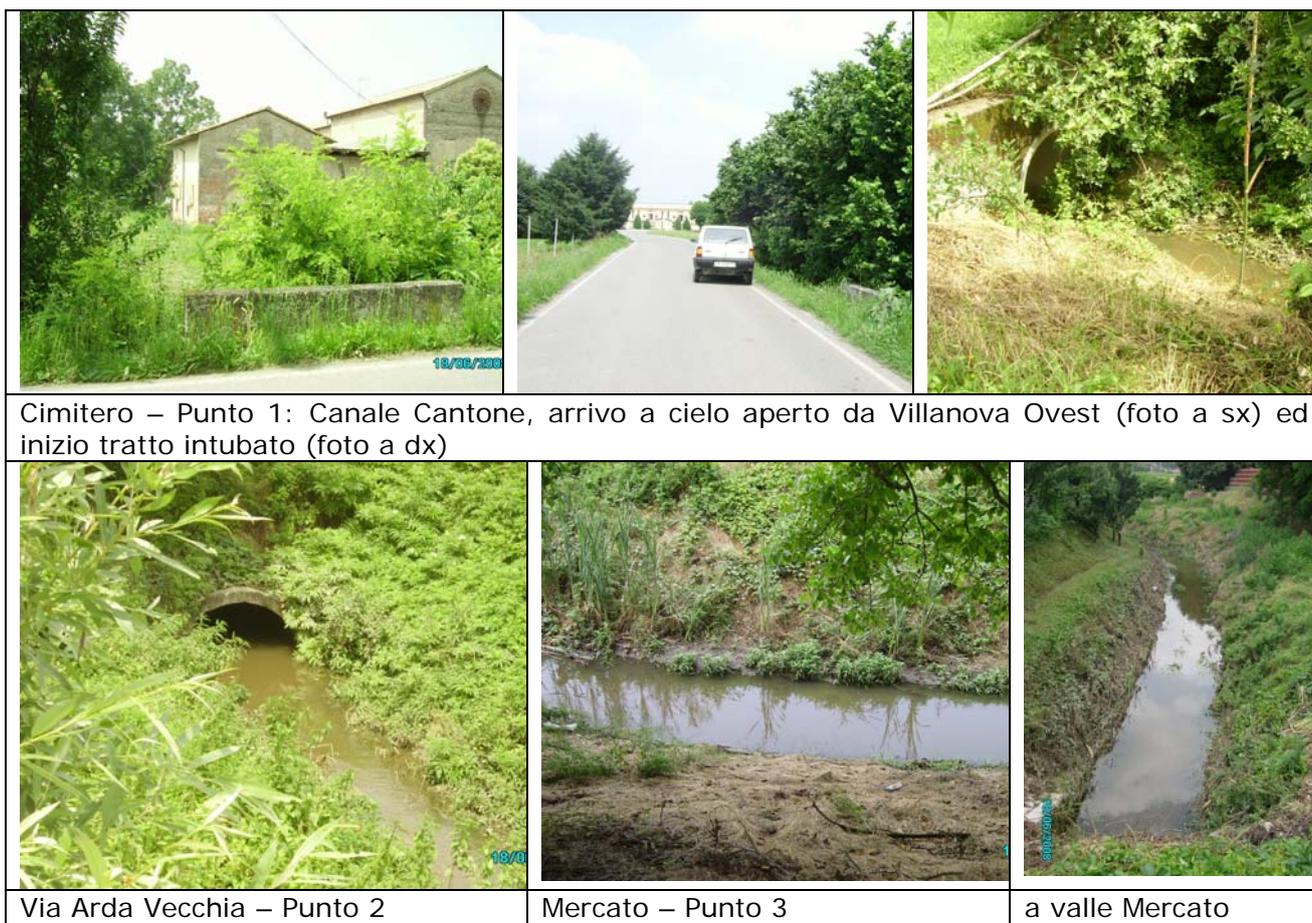
Sopralluogo del 18/06/2008: punti di osservazione del Canale Cantone.

Durante il sopralluogo del 18/06/08 sono state confermate le osservazioni del 28/05/08 nei punti 1–Cimitero; 2–Via Arda Vecchia; 3–Mercato; non era tuttavia presente odore, dato che proprio nella notte precedente si era verificato un evento meteorico importante, a dimostrazione del fatto che in presenza di portate consistenti, il deflusso naturale viene ripristinato.

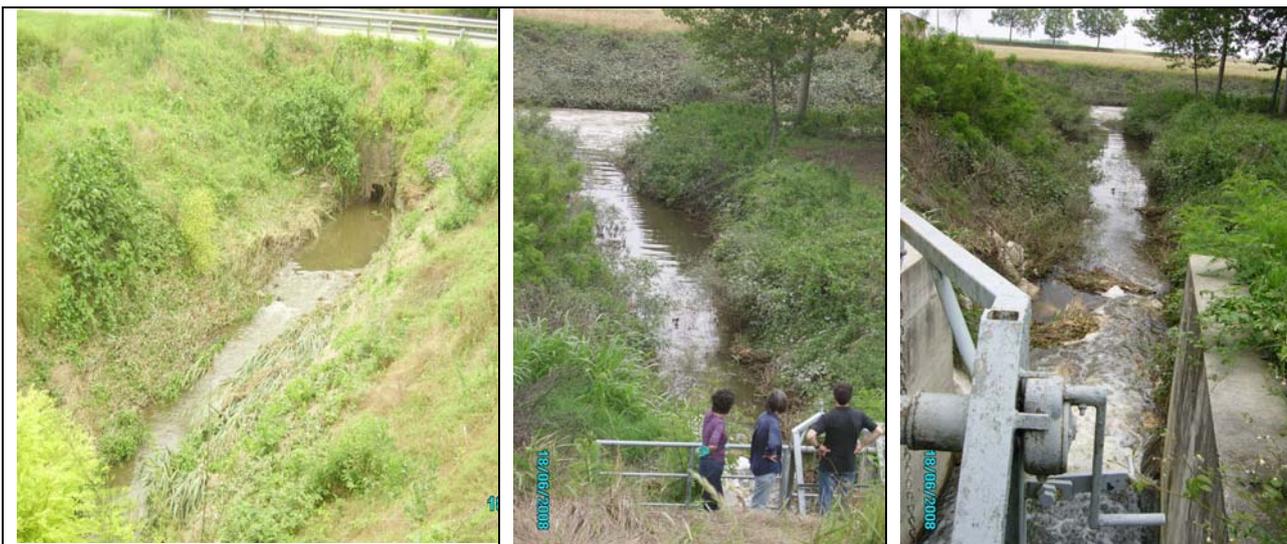
Sopralluogo del 18/06/2008: punti di osservazione del Canale Cantone-seg.

a monte Chiusino Bonifica

Chiusino Bonifica e sbocco nel Cavo fontana

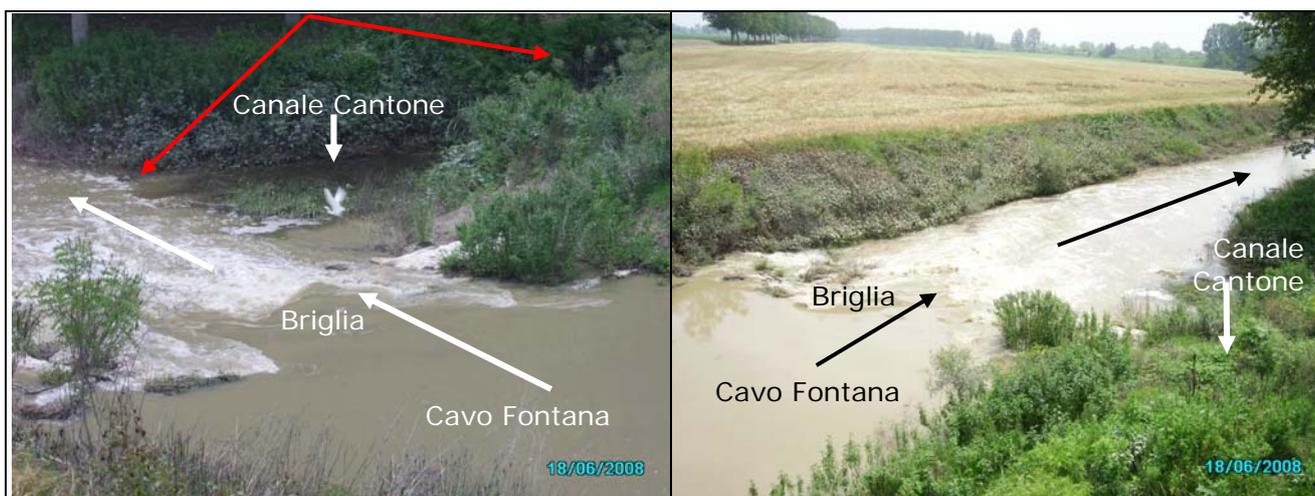
Come si può notare dalle foto riportate sotto, in corrispondenza dello sbocco del Canale Cantone nel Cavo Fontana, è presente una piccola briglia di sassi, che evita il reflusso/ristagno del Canale Cantone nel Cavo Fontana.

Cavo Fontana: immissione del Canale Cantone

Cavo Fontana: briglia

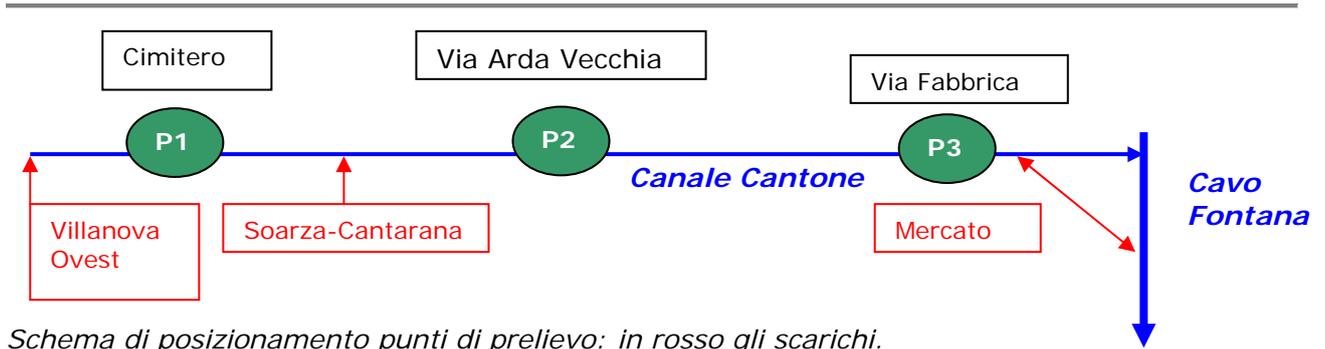
- Punto 1 in località Cimitero, all'uscita del tratto coperto, per valutare il carico inquinante residuo dopo trattamento depurativo, prima dell'immissione nel canale di eventuali altri contributi provenienti dall'abitato di Soarza e Mercato;
- Punto 2 in Via Arda Vecchia;
- Punto 3 in Via Fabbrica,

Schema di posizionamento punti di prelievo: in rosso gli scarichi.

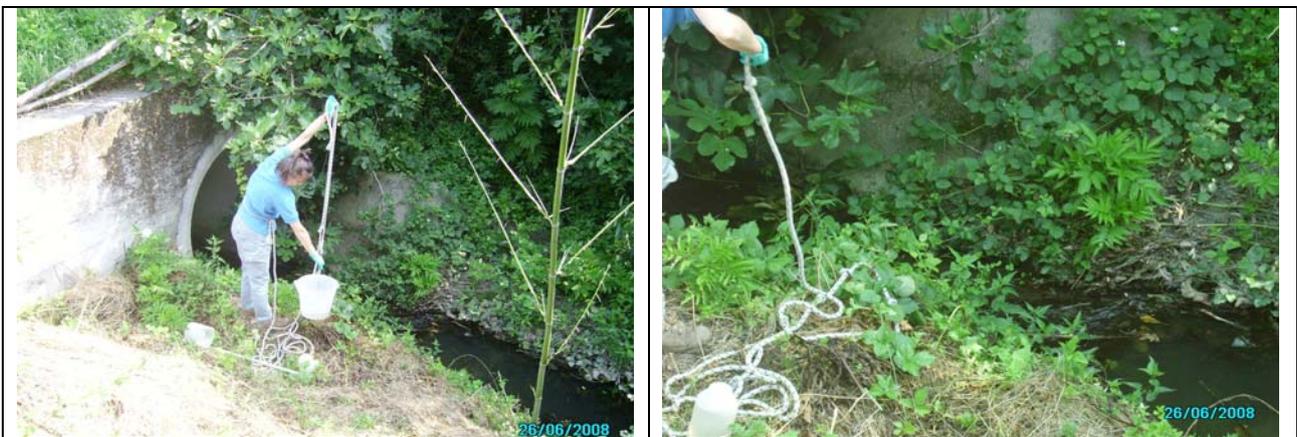
Punto 1 - Cimitero

Nel punto 1-Cimitero era presente odore, nel punto 2-Via Arda Vecchia la vegetazione ostruiva quasi completamente l'alveo, nel punto 3-Via Mercato l'acqua era quasi ferma e il tombino della Frazione Mercato era ostruito, motivo per cui i reflui di Mercato, invece di defluire nel tratto di tubazione a valle, verso il Fontana, "ritornavano" nel Cantone, incrementandone quindi il carico organico presente.

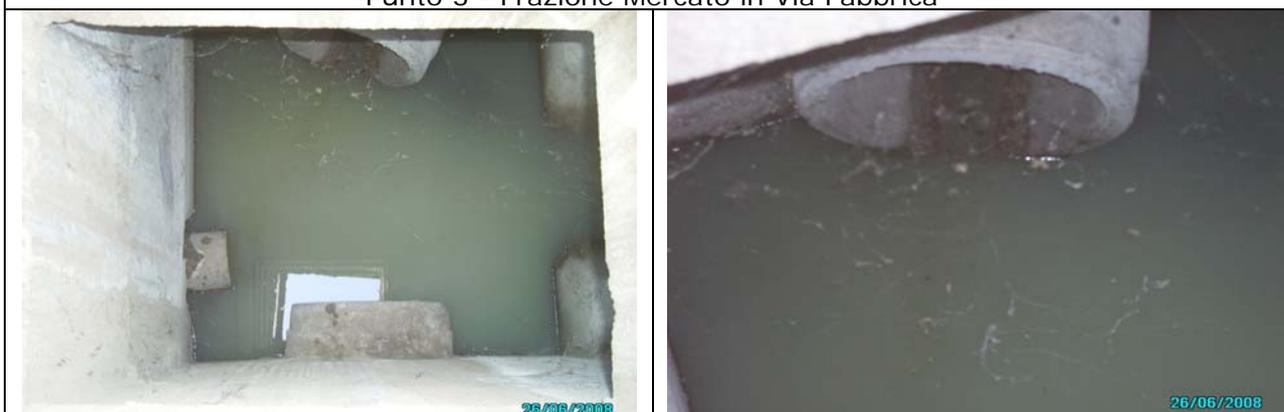
Tombino Enia presso Frazione Mercato in Via Fabbrica

I Tecnici Enia, presenti per chiarire la direzione del collettamento dei reflui nell'abitato di Mercato e loro conseguente immissione nel corpo recettore, hanno operato una adeguata pulizia del tombino ed hanno ripristinato in tempi brevi il corretto deflusso.

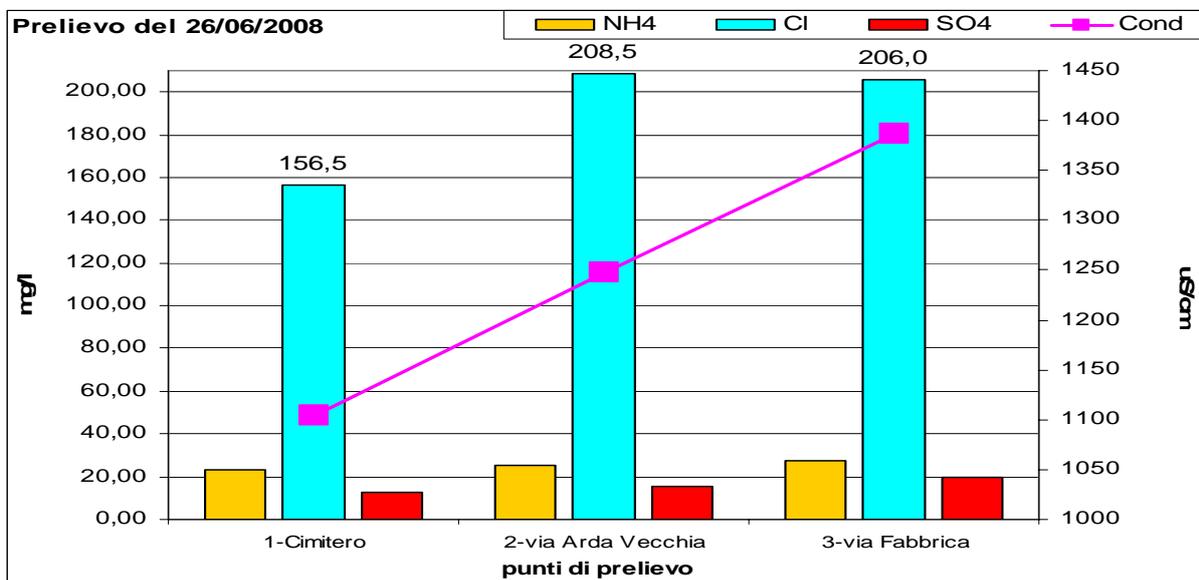
mostra un andamento comune e coerente rispetto ai tre punti indagati, in aumento dal Punto 1 al Punto 3, confermando l'ipotesi di **peggioramento** qualitativo da Cimitero a Mercato;

Gruppo 2 di parametri, che mostrano un **peggioramento** qualitativo da Cimitero a Mercato, netto ed evidente soprattutto per la Conducibilità, seguito dai cloruri.

- tuttavia **Conducibilità** (indice della quantità di sali disciolti in un'acqua), **cloruri** (indice di inquinamento civile/industriale) e **solforati** aumentano nettamente dopo Cimitero, per effetto probabilmente di un'immissione dopo Soarza-Cantarana di **acque bianche domestiche** (fognatura di tipo misto), non contenenti però residui organici di origine fecale: infatti l'*Escherichia Coli*, subisce un brusco dimezzamento, passando dal punto 1 al punto 2, mantenendosi poi pressoché costante, mentre il valore degli Enterococchi diminuisce progressivamente dal punto 1 al punto 3;

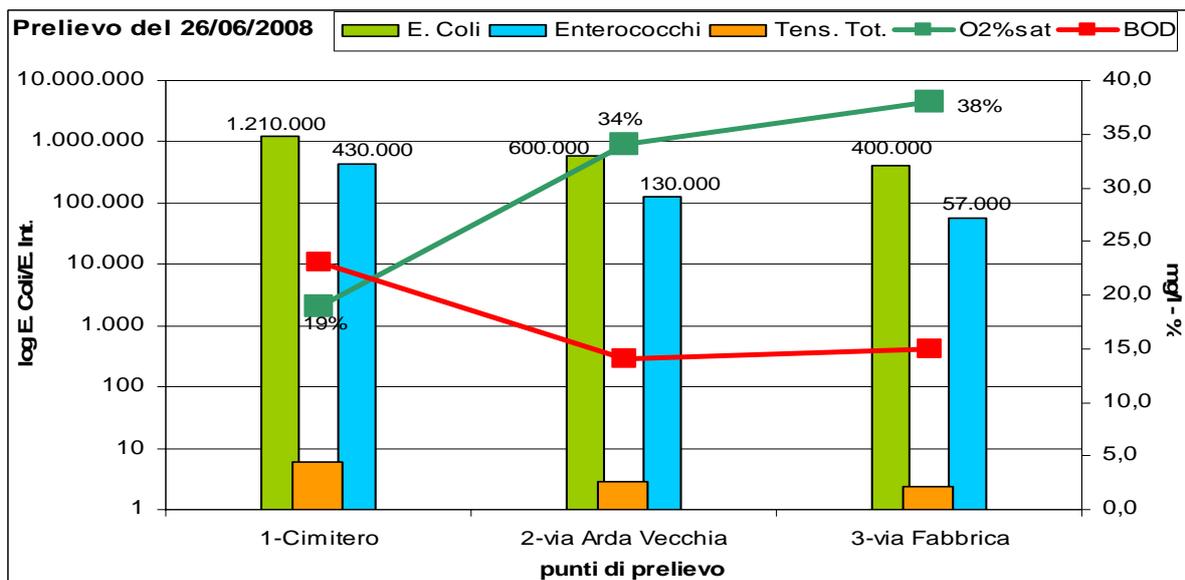
mostra **miglioramento** dal Punto 1-Cimitero al Punto 3-Mercato, non confermando l'ipotesi di partenza.

Gruppo 3 di parametri, che mostrano un **miglioramento** qualitativo da Cimitero a Mercato, netto ed evidente soprattutto dal punto 1-Cimitero agli altri 2 punti, pressoché paragonabili tra loro.

- Il **Punto 1-Cimitero**, è significativamente diverso dagli altri due, Via Arda Vecchia-punto 2 e Via Fabbrica-punto 3, che, al contrario, mostrano valori tra loro confrontabili, sia per i parametri in miglioramento (microbiologici, BOD₅, ecc.), sia per quelli in peggioramento (conducibilità, cloruri, ecc.); dei 3 punti indagati **Cimitero** è quello più inquinato da reflui civili non adeguatamente depurati, per la presenza di tensioattivi (detersivi), BOD₅, *Escherichia Coli* ed Enterococchi Intestinali, tutti indici di residui provenienti dal metabolismo organico e per il basso valore di O₂ disciolto;

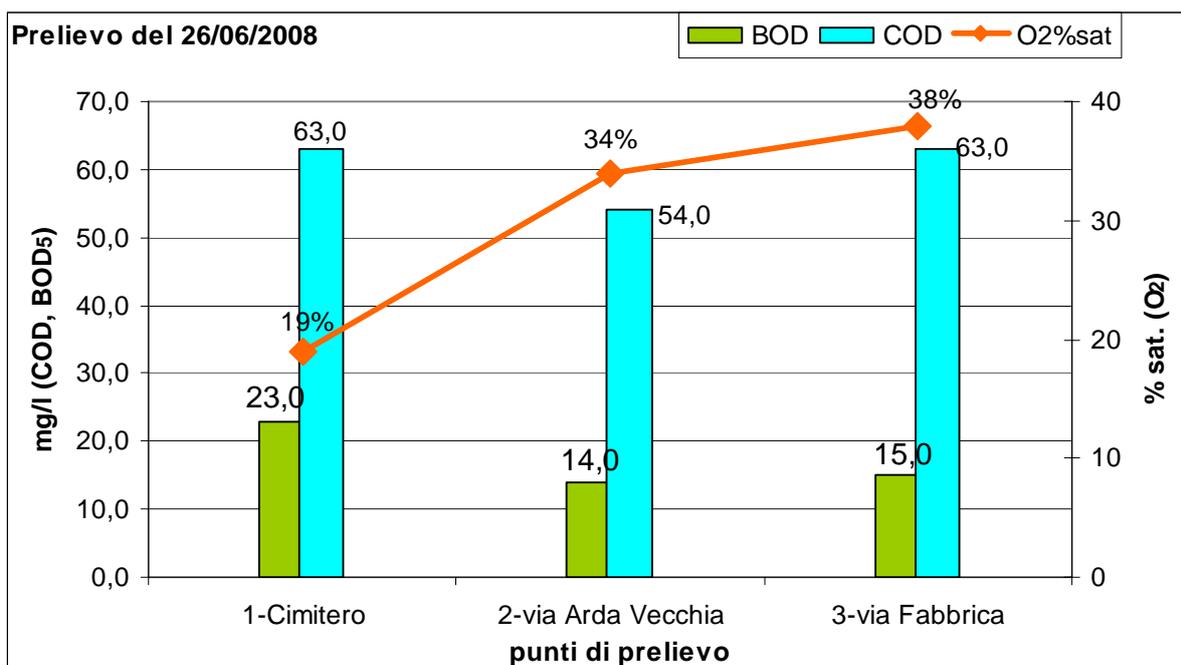
Biodegradabilità e bilancio dell'Ossigeno.

- il carico organico biodegradabile, espresso in termini di **BOD₅**, diminuisce in modo sensibile dal punto 1 al punto 2, coerentemente con l'aumento dell'ossigeno (espresso in termini di % alla saturazione);
- il carico organico totale, espresso come **COD**, che individua sostanze organiche biodegradabili e non-biodegradabili, si mantiene pressoché costante (63-54-63 mg/l nei 3 punti di misura).

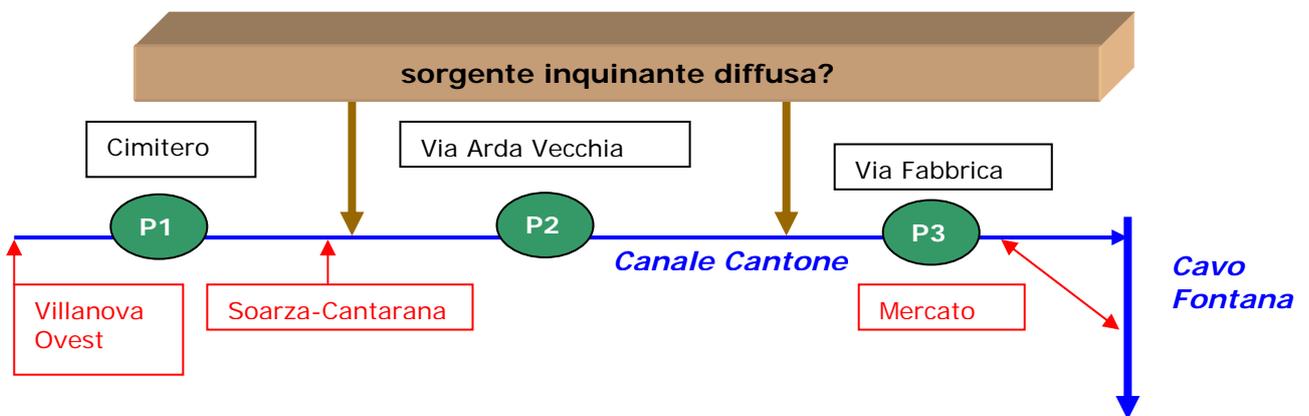
Si può supporre un'immissione di carico inquinante non proveniente dal metabolismo umano all'altezza di Soarza-Cantarana, nel tratto del Canale Cantone che ricomincia a scorrere a cielo aperto in Via Arda Vecchia, proveniente forse da inquinanti diffusi veicolati da acque superficiali per scorrimento superficiale (run off), come ad esempio trattamenti fertilizzanti, diserbanti, operati nella zona, a vocazione prettamente agricola (vedi schema):

Schema delle possibili fonti di inquinamento.

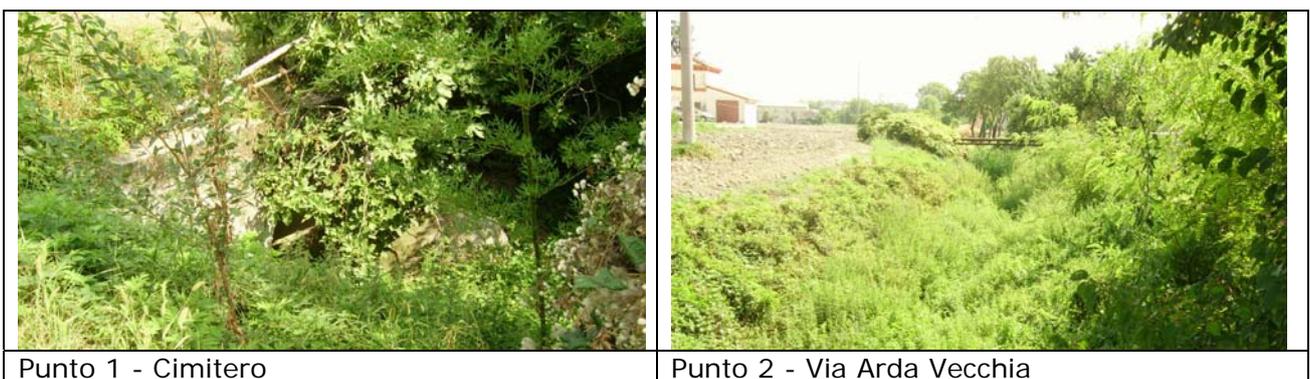
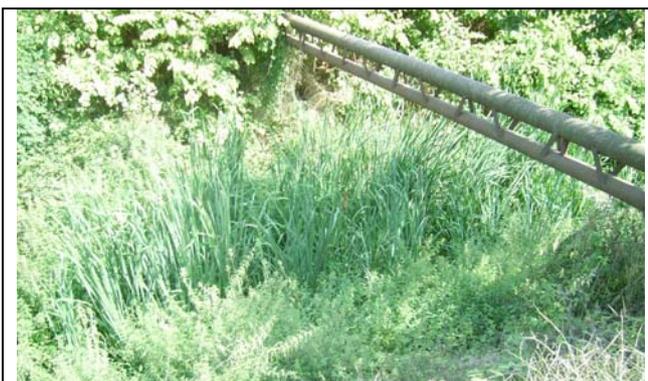
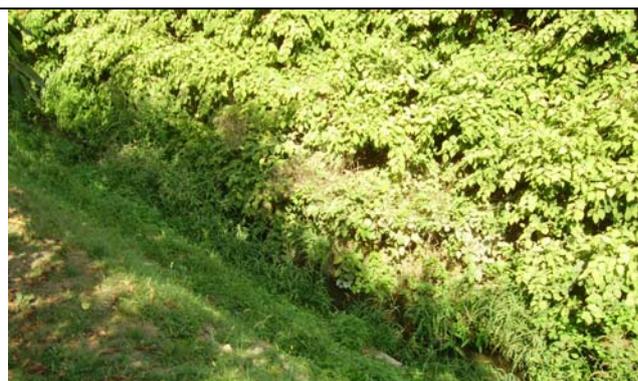
Sopralluogo del 27/08/08.

Nel sopralluogo del 27/08/08, effettuato per verificare lo stato di compromissione ambientale dato dalla prolungata siccità e conseguente ristagno con proliferazione della vegetazione, sono state confermate le osservazioni riportate nei sopralluoghi precedenti: ovunque vegetazione rigogliosissima, tale da ostacolare il deflusso in Via Arda Vecchia e Mercato e non presso Cimitero, dove però era presente odore di fognatura; a valle del Punto 3-Mercato un'ampia zona adiacente il chiusino consortile risultava diserbata (vedi foto del *Cavo Fontana, Apostolica*), fatto che potrebbe confermare l'ipotesi di sorgenti di inquinamento diffuse.

Via Arda Vecchia

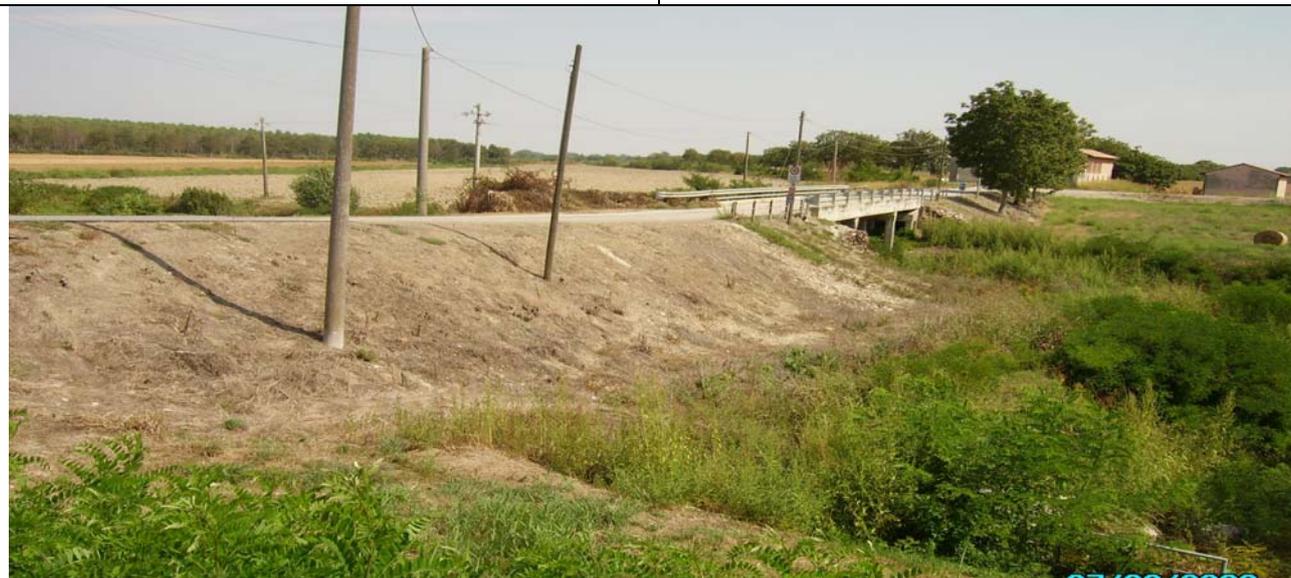
Cavo Fontana, Apostolica: diserbo
