Gli impatti ambientali della discarica per
rifiuti non pericolosi di
POIATICA

**PIANO DI SORVEGLIANZA E
CONTROLLO**

Anno di gestione 2018

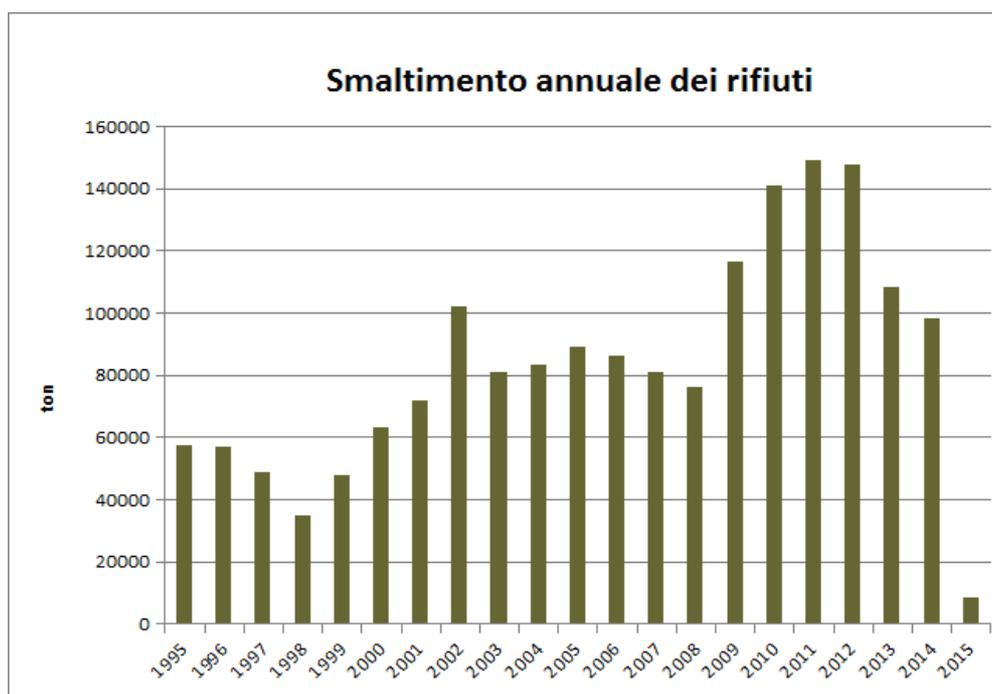
Grafico n. 1 – Smaltimento definitivo annuale dei rifiuti non pericolosi.

La tabella ed il grafico sottostante, riportano i quantitativi di rifiuti smaltiti presso la discarica a partire dall'anno 1995, anno di inizio della gestione dell'impianto.

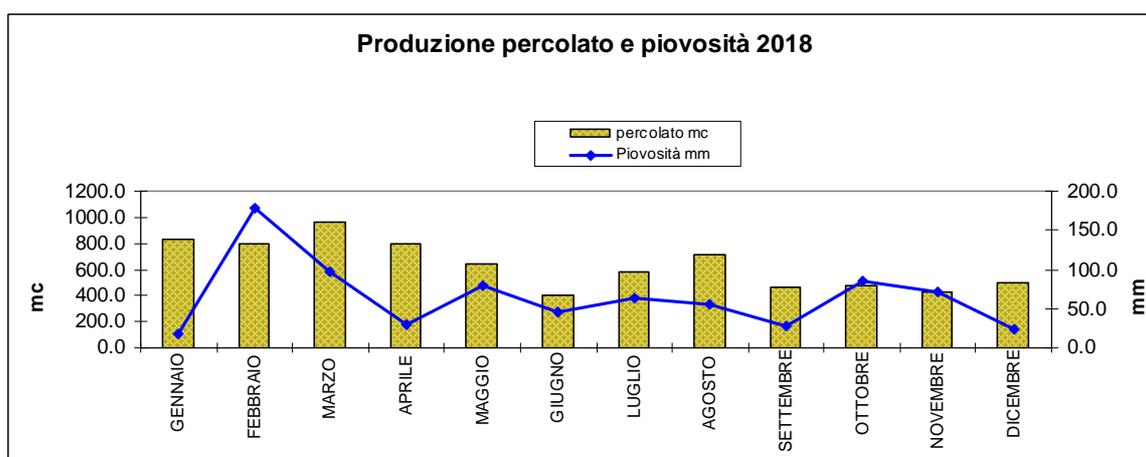
Grafico n. 2 – Andamento della produzione di percolato e piovosità nella discarica di Poiatica nell’anno 2018

L’analisi quantitativa del percolato viene riportata con frequenza mensile ed è illustrata nella tabella n.2; nel corso del 2018 ne sono stati prodotti 7.589 m³, dato in ulteriore significativo calo rispetto agli ultimi anni. Nella stessa tabella sono indicati i dati di piovosità e a seguire il grafico n. 2 che mostra l’andamento dei due parametri.

La capacità di accumulo di acqua da parte dei rifiuti (determinata dal grado di compattazione, dalla composizione merceologica e dall’umidità iniziale dei rifiuti stessi) determina

il rilascio in modo ritardato del percolato stesso. Generalmente, le quantità maggiori di percolato vengono prodotte successivamente ai periodi primaverile ed autunnale a maggiore piovosità.

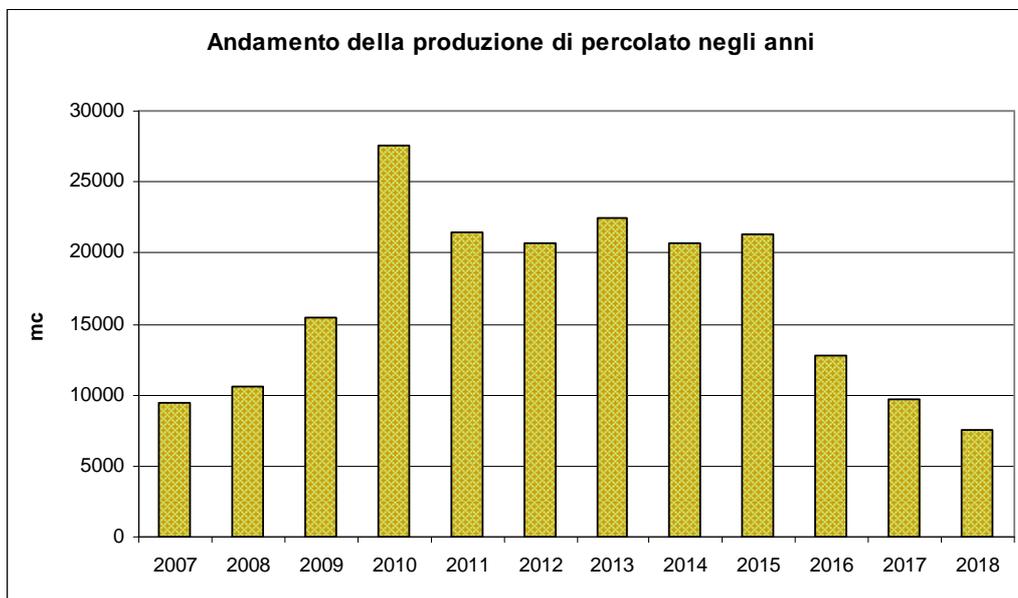
Grafico n. 3 – Andamento della produzione di percolato negli anni

I quantitativi di percolato prodotti, oltre all'intensità degli eventi piovosi, sono legati sia al volume e quantità complessive del rifiuto abbancato, sia alla superficie del corpo della discarica.

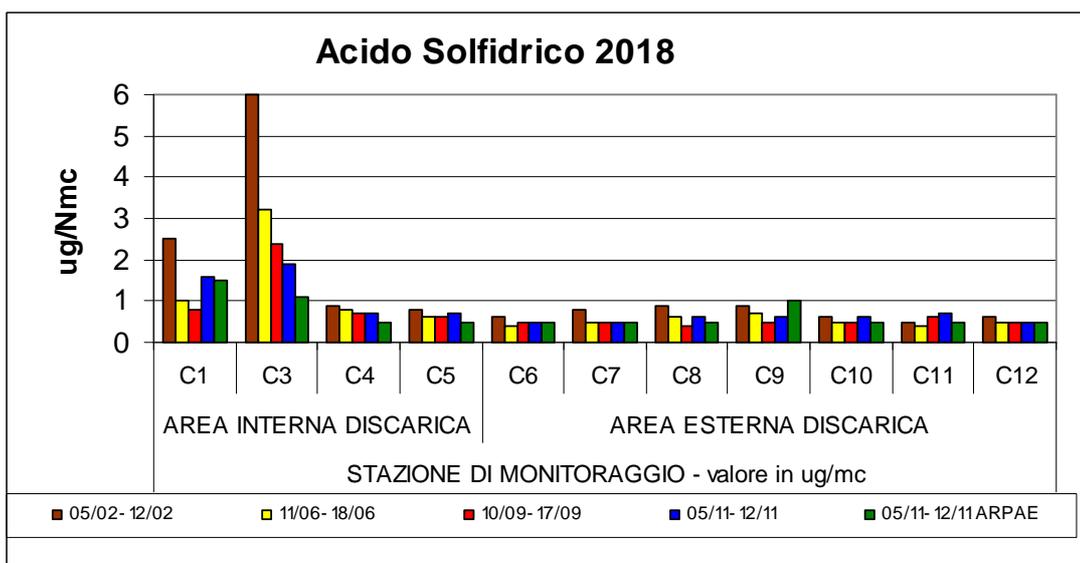
Grafico. n 7 – Andamento Acido Solfidrico, anno 2018

- il CVM presenta risultati costantemente inferiori a $0,1 \mu\text{g}/\text{m}^3$;
- il parametro H_2S è un indicatore rappresentativo della degradazione dei rifiuti, che può essere direttamente correlato all'attività di discarica. Nelle stazioni poste al di fuori del perimetro dell'impianto, i valori misurati sono nella maggior parte dei casi compresi tra $0,5 - 1 \mu\text{g}/\text{m}^3$. Anche in questo caso i campionamenti effettuati nell'area all'interno della discarica hanno mostrato alcuni valori più elevati.

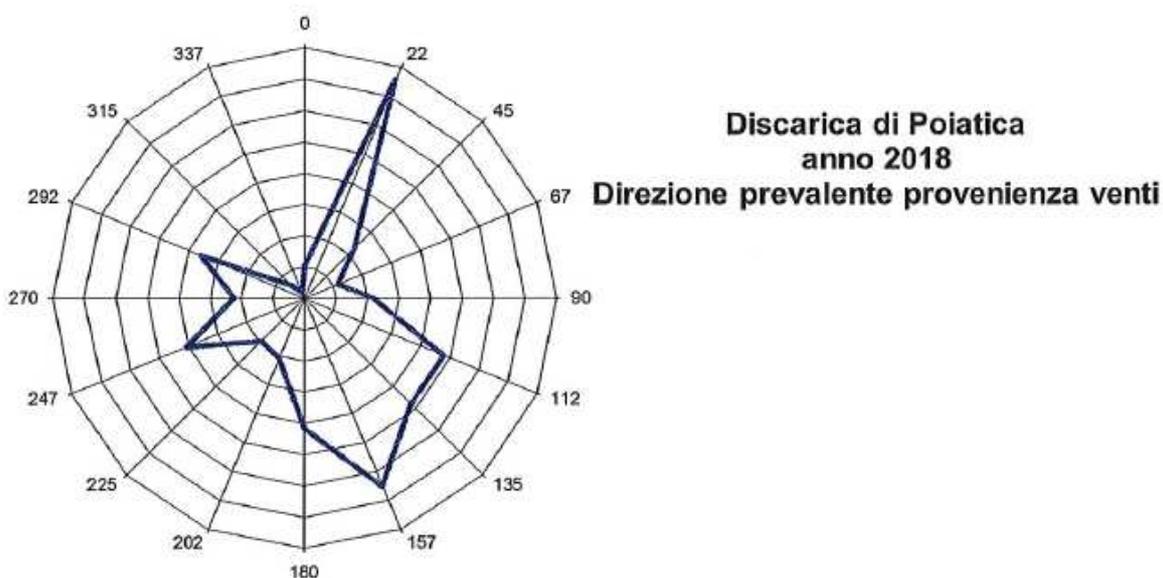
I valori registrati sulla provenienza dei venti sono perfettamente in linea con la serie storica dei dati, con asse principale Nord-Sud, prevalenza delle componenti da SE e da O-SO.
