4.4 STAZIONE DI MONITORAGGIO 19000300 – PONTE S.P. 49 – VIA TRAVERSA MARECCHIA – SANTARCANGELO DI R.

ARPA Sezione di Rimini

BACINO MARECCHIA - AUSA

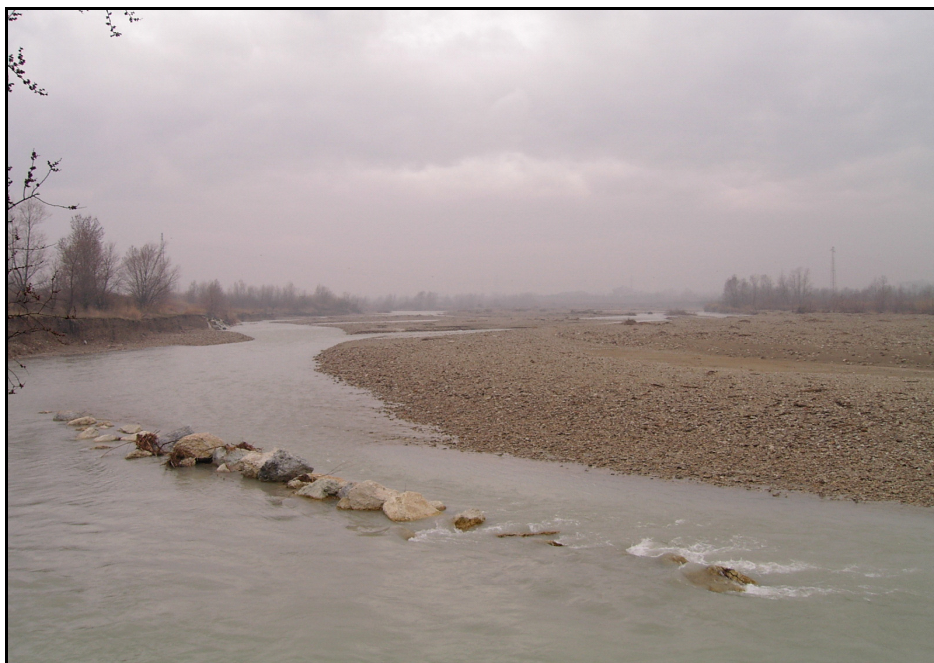
Fig. 4.5: Rilievo fotografico punto monitoraggio Marecchia 3 (cod. 19000300)

Punto di campionamento ubicato all'altezza del ponte di San Martino dei Molini in comune di Santarcangelo.

Il corso d'acqua presenta una forte riduzione di portata. L'elevata permeabilità del substrato consente all'acqua corrente di infiltrarsi ed alimentare la falda.
