BACINO USO**Livello di Inquinamento da Macrodescrittori**

3.3 STAZIONE DI MONITORAGGIO 17000300 – PONTE S.P. 89 SAN VITO DI RIMINI

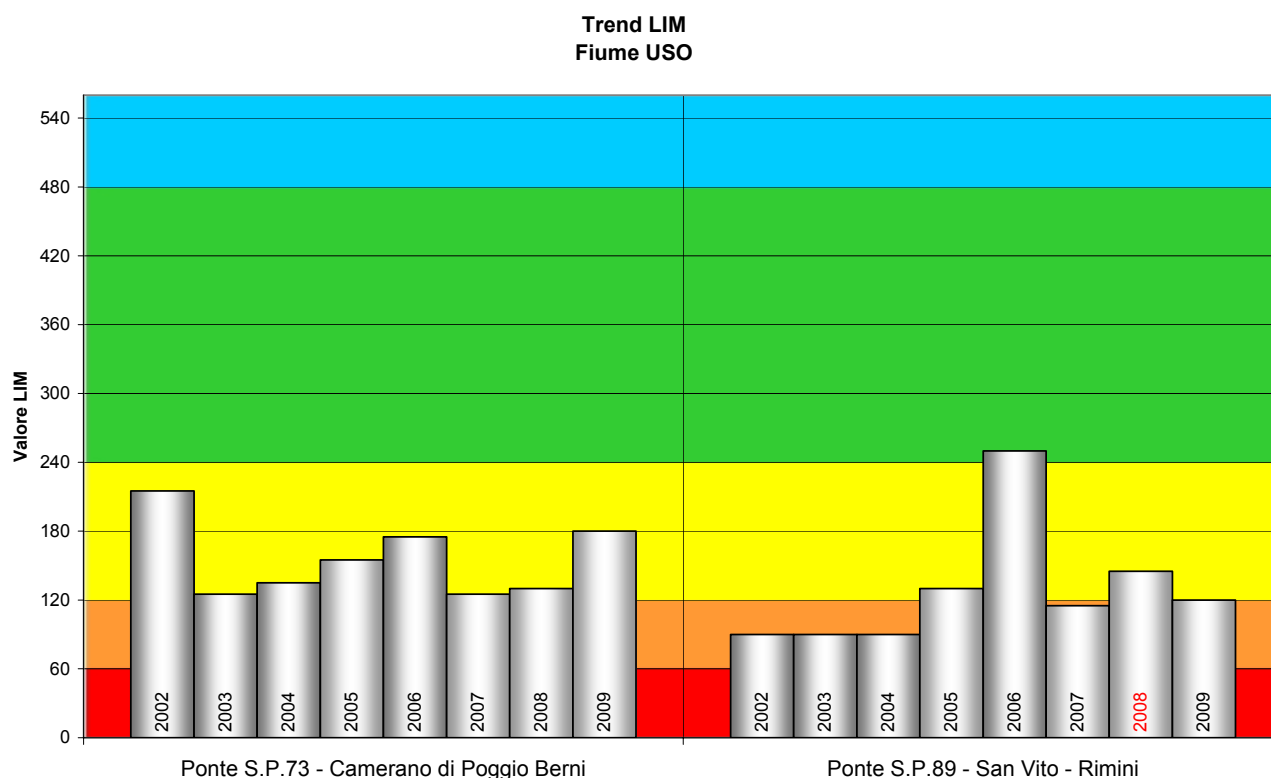
Il **L.I.M.** risulta di **Livello 3** (punteggio complessivo 180) e pur risultando superiore rispetto ai valori degli ultimi due anni, si può comunque considerare in linea con i valori rilevati negli anni precedenti (grafico 3.1). Nella valutazione dettagliata dei singoli parametri, COD ed azoto nitrico sono gli unici macrodescrittori a presentare livelli piuttosto scadenti.

**Grafico 3.1: Trend LIM – Fiume Uso****Indice Biotico Esteso**

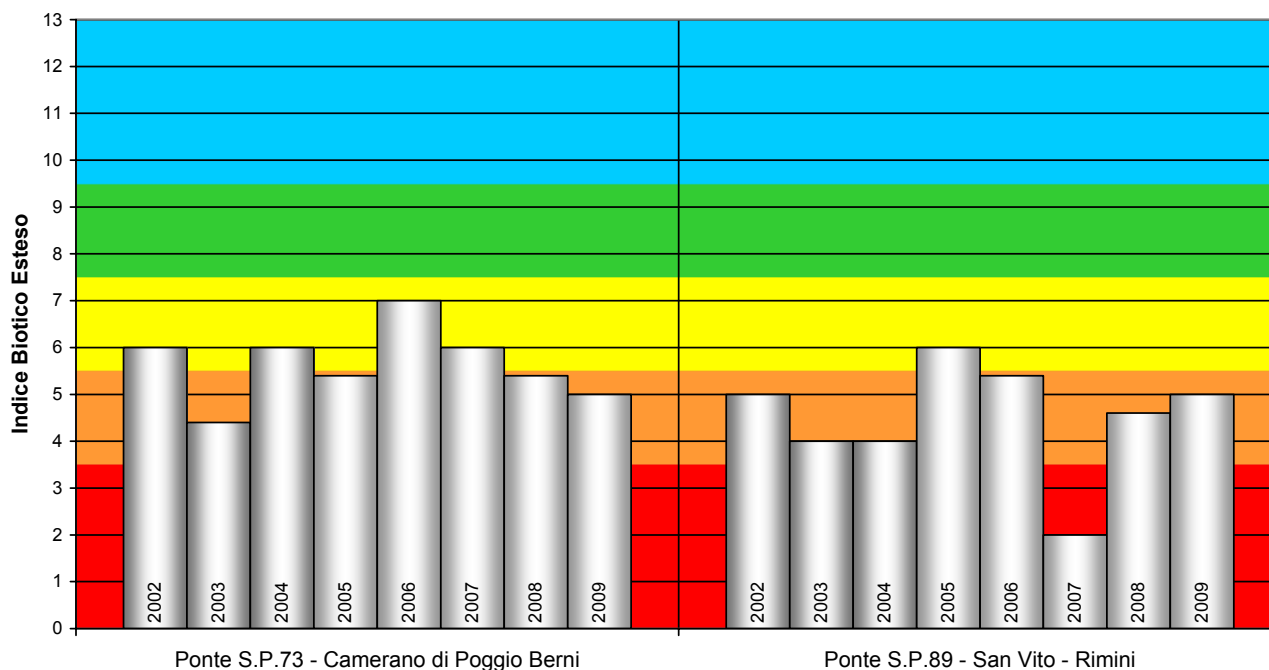
Il grafico 3.2 conferma il trend di peggioramento rispetto agli anni 2006-2008, già evidenziato lo scorso anno riproponendo una situazione analoga a quella del 2003 (**classe IV**).

**Grafico 3.2- Trend IBE Fiume Uso****Stato Ecologico**

Il monitoraggio biologico ha portato alla definizione di una classe di qualità biologica media per il 2009 pari ad una **classe IV**, risultando in linea con i valori rilevati negli anni precedenti (grafico 3.2, pag. 22), ma soprattutto conferma quanto registrato attraverso i parametri chimici e microbiologici per la determinazione del LIM.

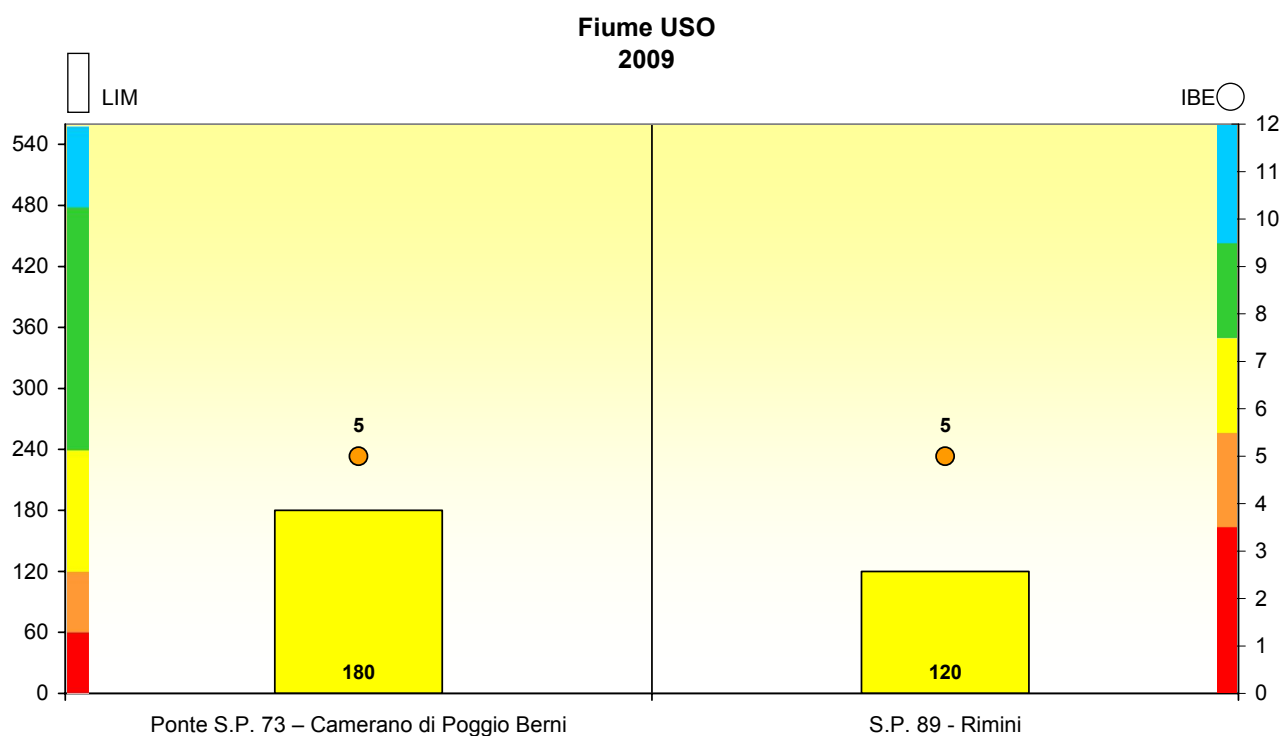
Elemento di particolare criticità è rappresentato dall'**I.B.E.** (grafico 3.3) che condiziona in modo determinante la valutazione dello **Stato Ecologico**.

Grafico 3.3- Confronto LIM - IBE Fiume Uso anno 2009

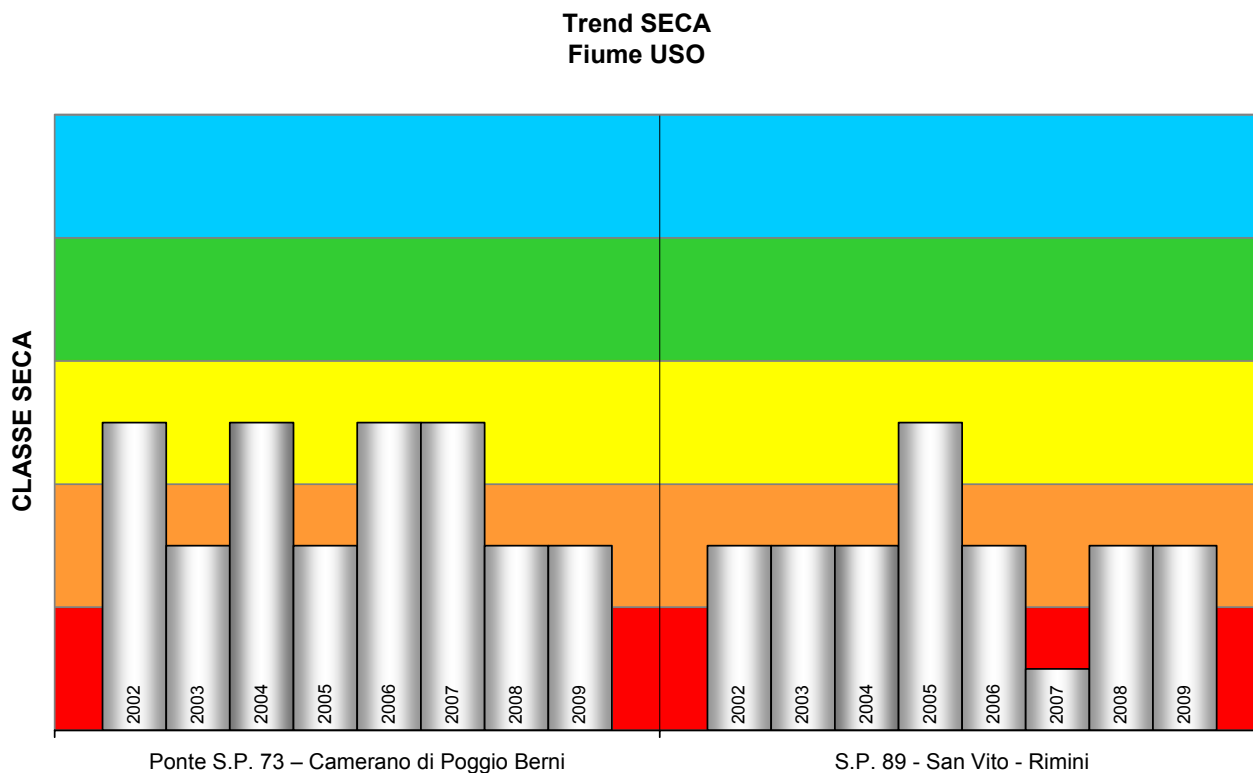
La situazione riscontrata nel 2009 è analoga a quella verificatasi lo scorso anno e negli anni 2003 e 2005(grafico 3.4), pari ad una **classe 4**.

Grafico 3.4 - Trend SECA fiume Uso

Il valore di SECA per il 2009 è sostanzialmente in linea con i dati riscontrati negli anni precedenti, ovvero risulta di **classe 4** (grafico 3.4, pag. 23).

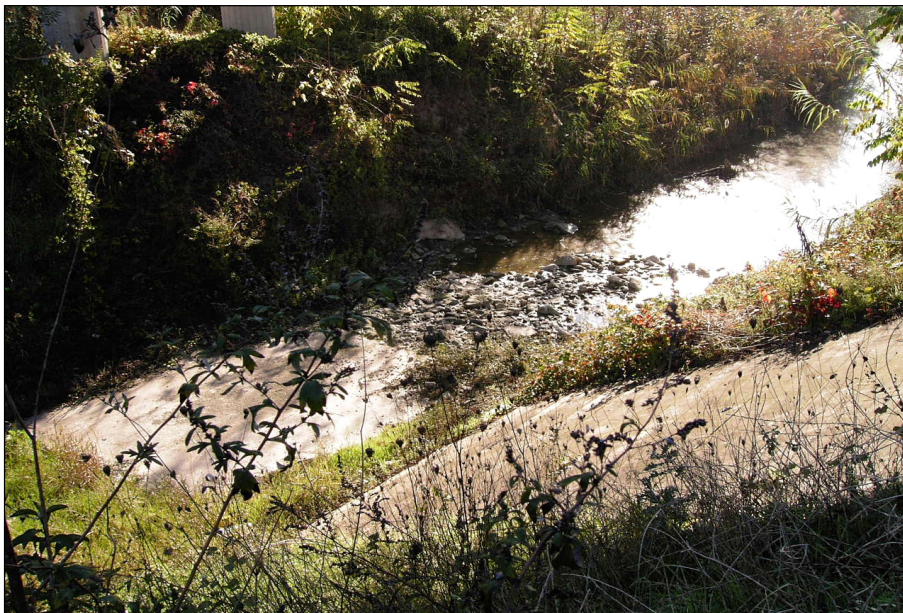
Fig. 3.3: Rilievo fotografico punto monitoraggio Uso 2 (cod. 17000300)

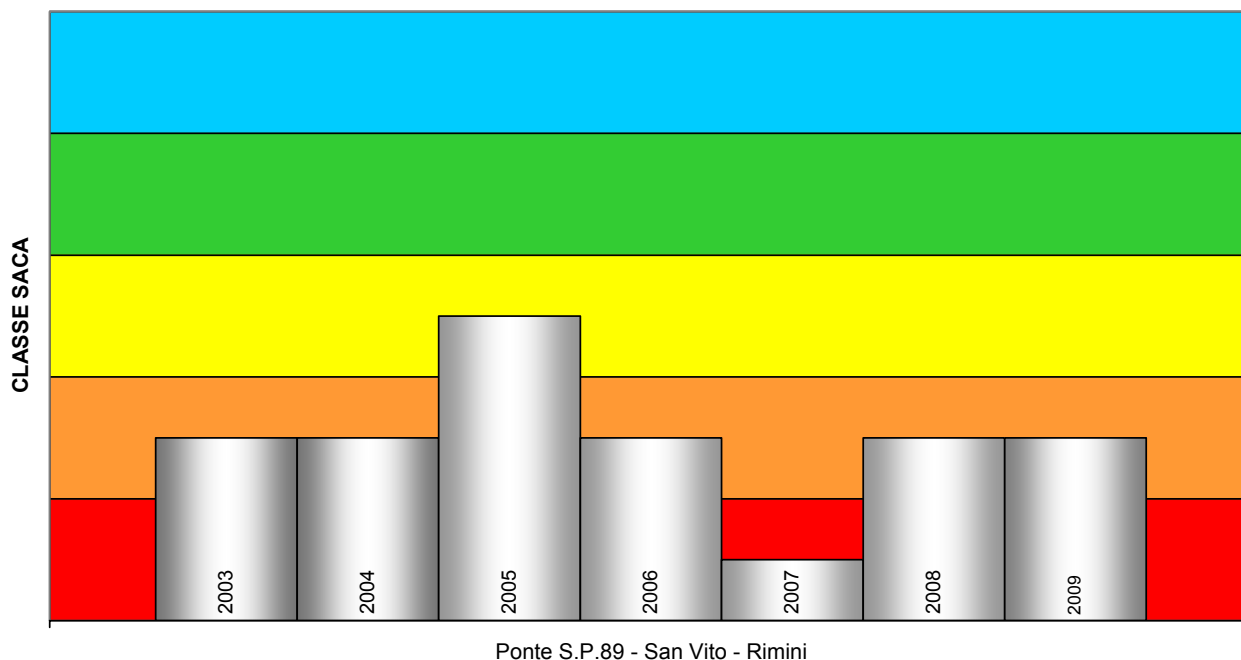
Il grafico 3.5 (pag. 29) evidenzia come, anche nel 2009, analogamente agli anni precedenti, lo **Stato Ambientale** risulti “*scadente*”.

**Grafico 3.5 – Trend SACA fiume Uso – Ponte S.P. 89 – S. Vito - Rimini****Osservazioni sull'asta fluviale**
