BACINO MARANO**Livello di Inquinamento da Macrodescrittori**

BACINO MARANO**6.3 STAZIONE DI MONITORAGGIO 20000200 – PONTE S.S. 16 – S. LORENZO – RICCIONE****Caratteristiche del punto:**

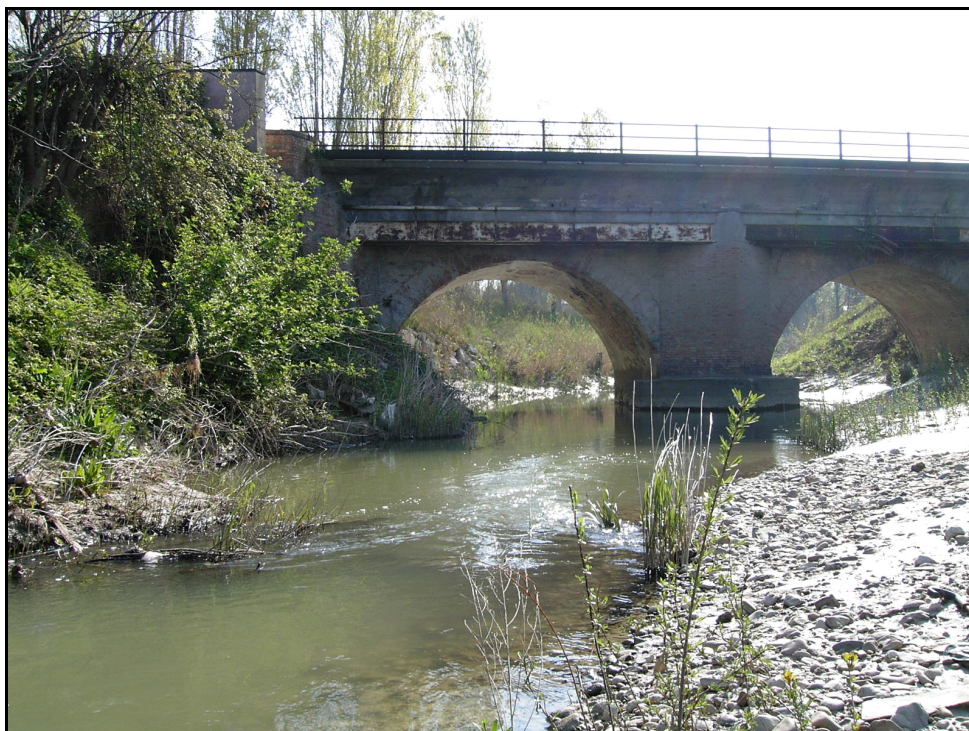
Fig. 6.3: Rilievo fotografico punto monitoraggio Marano 1 (cod. 20000200)

Punto di prelievo posto all'altezza del ponte situato in comune di Riccione prima della foce in mare Adriatico.

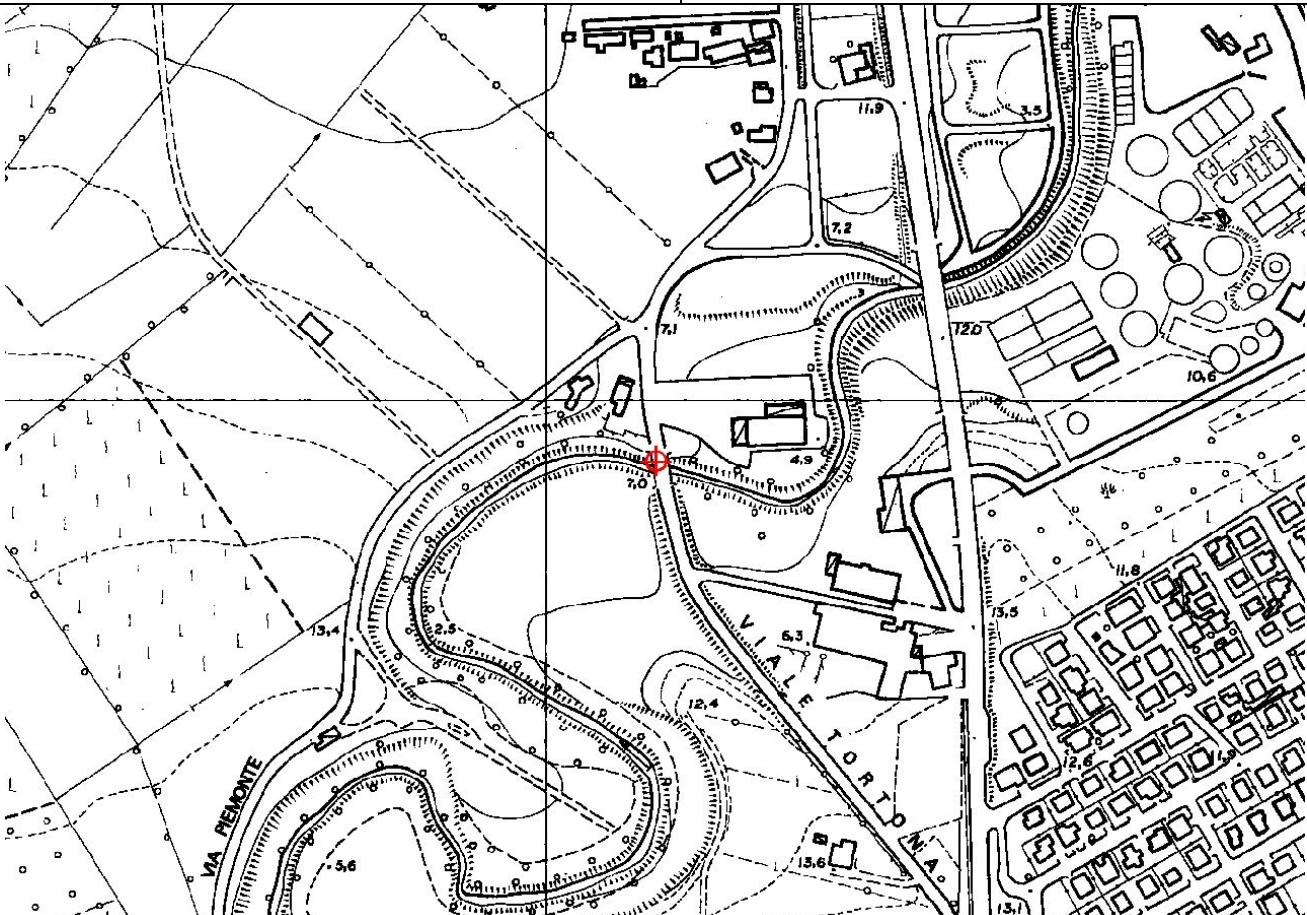
Bacino idrografico	Marano
Corso d'acqua	Torrente Marano
Codice – Tipo	20000200 – B
Localizzazione	Ponte S.S. 16 – S. Lorenzo – Riccione
