5 IL BACINO DEL FIUME USO

5.2 DESCRIZIONE PUNTI DI CAMPIONAMENTO

5.3 SCHEDA MONOGRAFICA PUNTO DI CAMPIONAMENTO

SCHEDA MONOGRAFICA
PUNTO DI CAMPIONAMENTO
- FIUME USO -

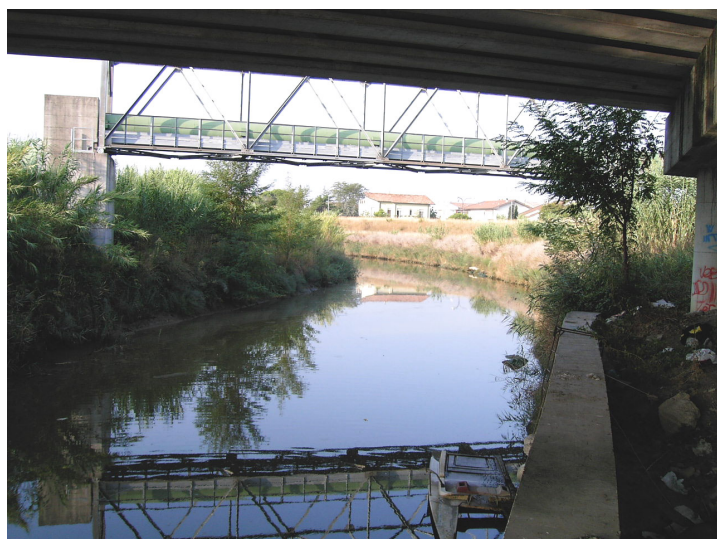
Il fiume Uso, in corrispondenza di tale sezione, presenta criticità generali sia dal punto di vista chimico-microbiologico sia da quello biologico. Il Livello di Inquinamento da Macrodescrittori nel 2004 presenta un valore complessivo pari a 4, con le principali criticità costituite da azoto ammoniacale, nitrico e COD. L'esame dei grafici riportati di seguito permette di notare come i valori più elevati si sono rilevati durante i mesi estivi ed autunnali.
