## 8 IL BACINO DEL FIUME CONCA

## 8.1 GENERALITÀ

### **8.3 SCHEDA MONOGRAFICA PUNTO DI CAMPIONAMENTO**

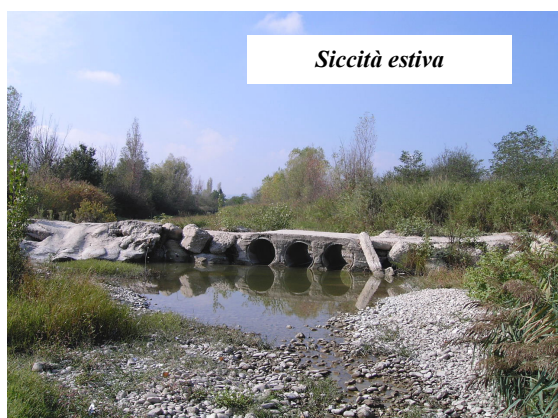
*Siccità estiva*

L'Indice Biotico Esteso, determinato una sola volta nel corso del 2004, a causa della persistente torbidità dell'acqua o della forte siccità estiva, evidenzia, invece, una forte sofferenza del corso d'acqua dal punto di vista biologico, in quanto la comunità di macroinvertebrati rinvenuta è risultata costituita esclusivamente da unità tassonomiche piuttosto resistenti all'inquinamento ed a condizioni

idriche non favorevoli. La classe di qualità biologica è risultata V.

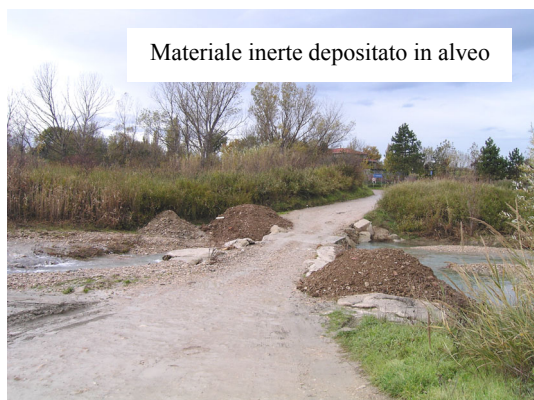
Materiale inerte depositato in alveo

Nel 2004 si sono, inoltre, presentati episodi di smaltimento illecito di terra e materiale inerte, abbandonato all'interno ed ai lati dell'alveo, materiale che le piogge hanno poi dilavato e trascinato a valle, come documentano le foto riportate a lato.

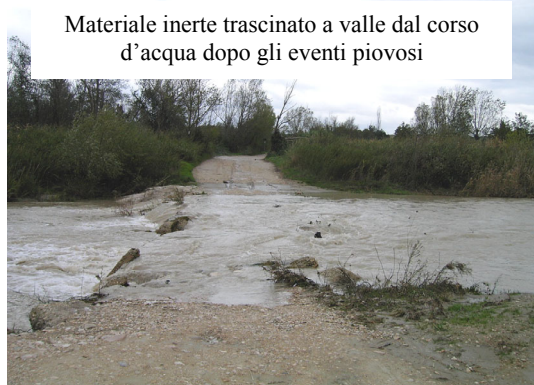
Materiale inerte trascinato a valle dal corso d'acqua dopo gli eventi piovosi

L'interpretazione di questo dato si può basare, non solo sulla forte siccità che interessa questo tratto del corso d'acqua nei mesi estivi, bensì anche sulla elevata componente argillosa e limosa presente sul fondale dell'alveo e trascinata dal corso d'acqua per un lungo tratto, fino anche alla stazione più a valle, la quale, come si descriverà anche nel paragrafo 8.4 più avanti, non risulta classificabile dal punto di vista biologico.

L'intensa torbidità dell'acqua, unita ad un fondale privo di interstizi e spazi vitali, non permettono, così, l'insediamento di una stabile comunità di macroinvertebrati.
