RAPPORTO SULL'EVENTO ALLUVIONALE DEL 14 SETTEMBRE 2015

**Arpae Emilia Romagna - Servizio Idro Meteo Clima
Servizio Sismico, Geologico e dei Suoli**

Bologna, febbraio 2016

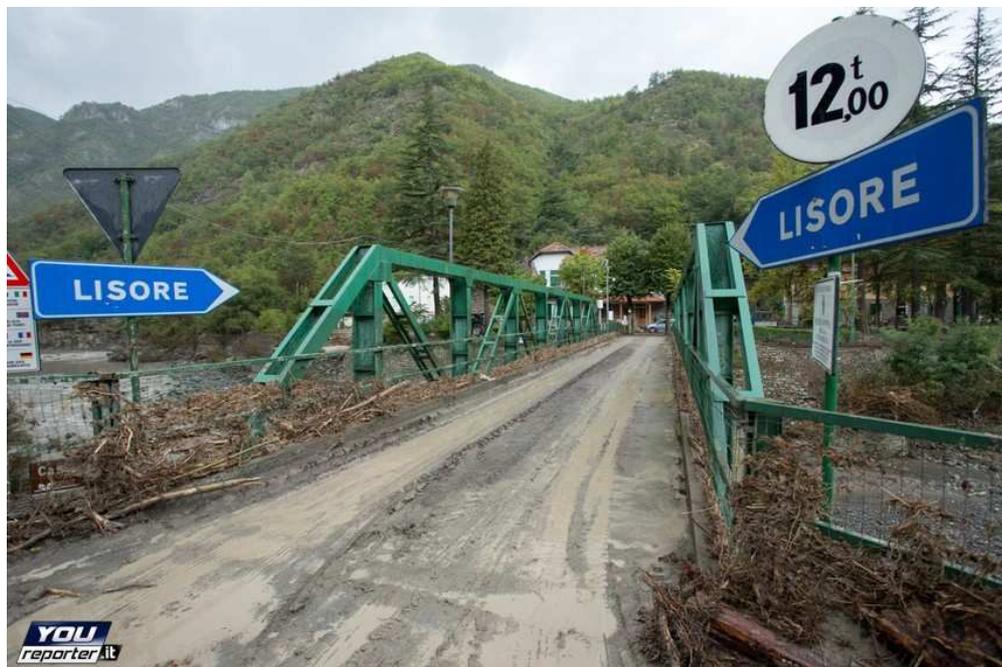
Figura 17: Ponte in corrispondenza della sezione teleidrometrica di Salsominore, dopo il sormonto della piena.

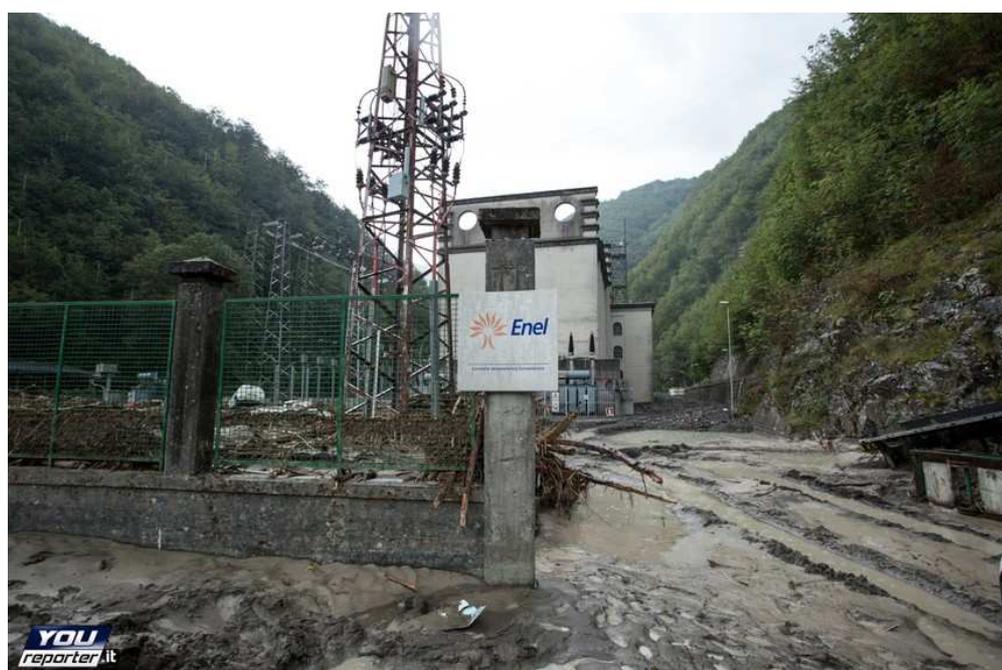
Figura 18: Allagamento del piazzale antistante le centrale Enel di Ruffinati.

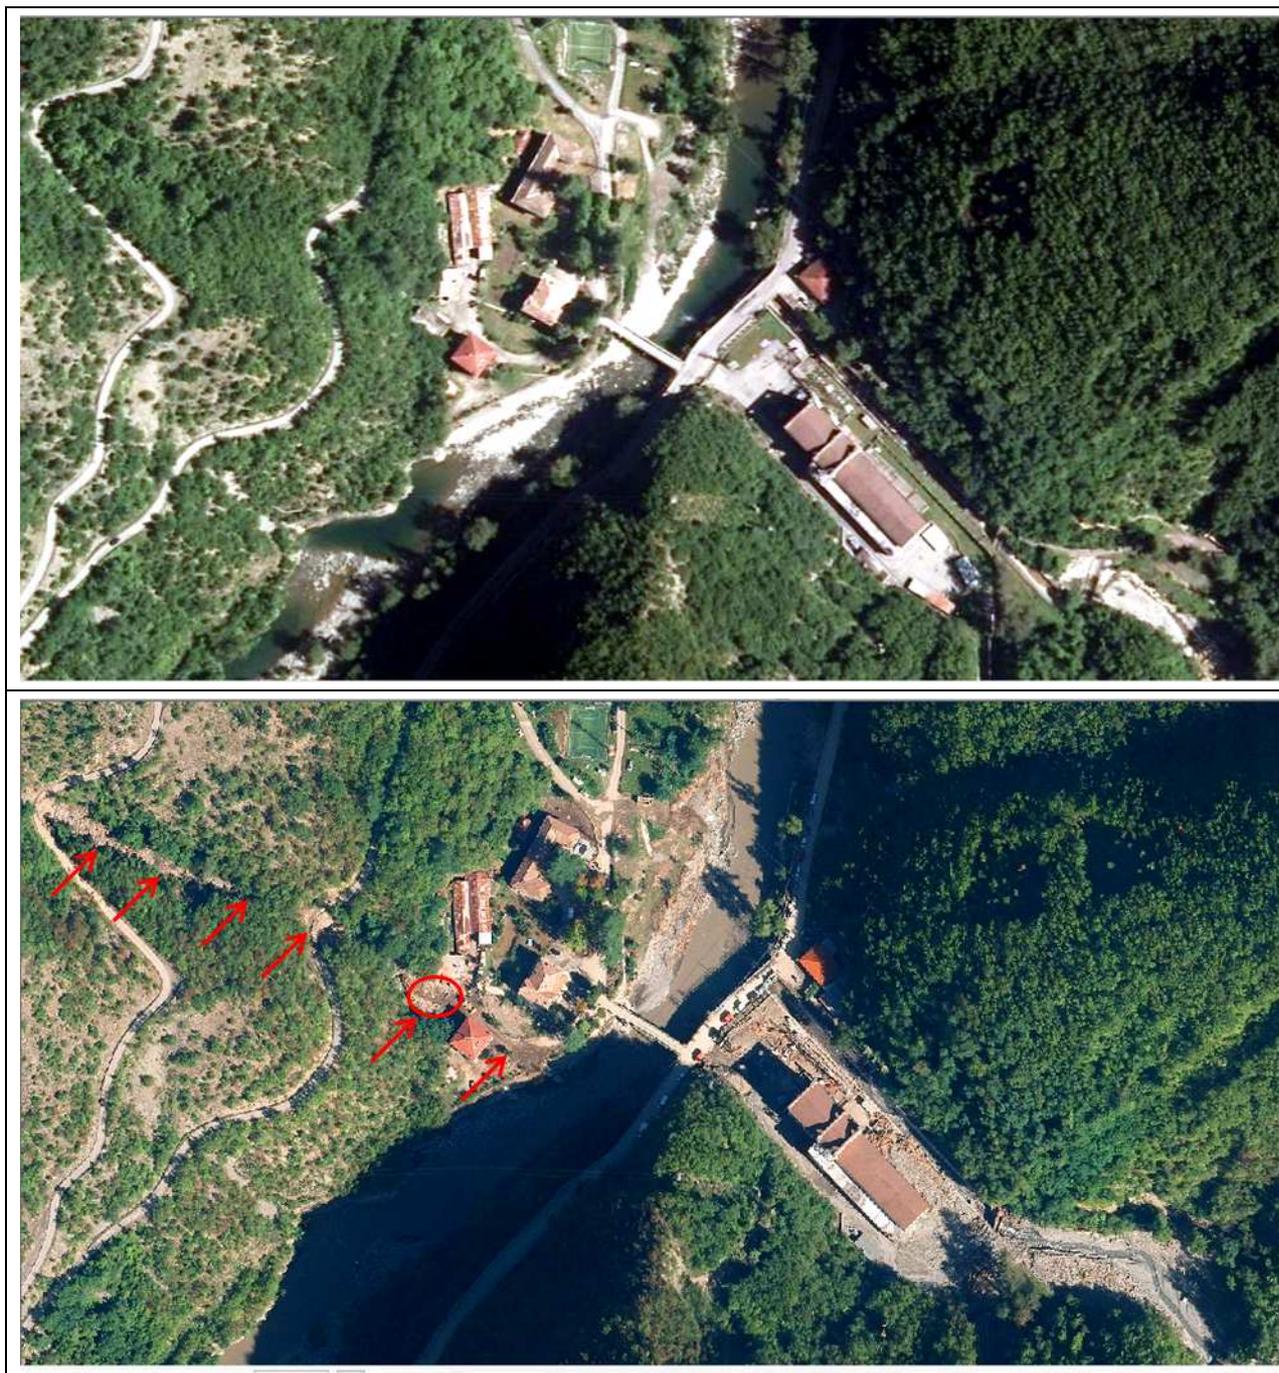
Figura 19: L'area di confluenza tra il Rio Ruffinati (a destra) e il Torrente Aveto prima dell'evento (in alto) e dopo l'evento (in basso). Si nota il diffuso sovralluvionamento subito dall'alveo del torrente in prossimità della centrale ENEL (in basso a Destra). In alto sinistra è visibile la traccia di una colata detritica che ha distrutto due tratti della strada per la località Lisore e un manufatto (cerchio rosso) sfiorando un edificio abitato, prima di riversarsi nel torrente Aveto.

Una piena di notevole portata e trasporto solido, alimentata anche da fenomeni di colata detritica attivatisi lungo le pendici dei versanti ha interessato il Rio Ruffinati, causando l'allagamento della stazione idroelettrica di Boschi (Figura 18), e confluendo nell'Aveto in destra, immediatamente a valle della sezione teleidrometrica.

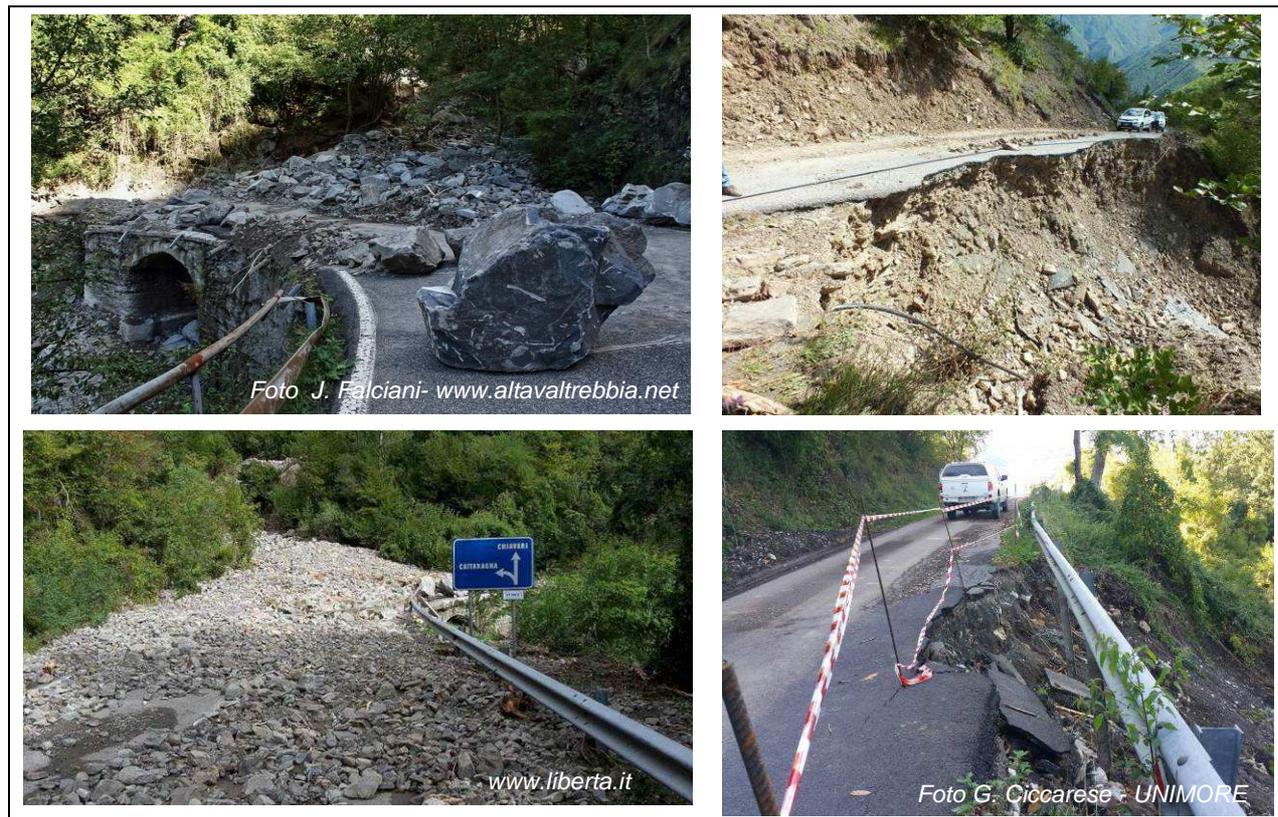
Figura 20: danni alle strade nel Bacino del torrente Aveto provocate da fenomeni di frana, di erosione e di accumulo di sedimenti esondati dall'alveo dei torrenti e rii.

Il bacino dell'Aveto risulta il più colpito da fenomeni di versante innescati dall'evento meteo. La intensità delle precipitazioni, associata alla forte acclività dei versanti, caratteristica peculiare del tratto mediano e terminale del Torrente Aveto ha infatti innescato decine di colate detritiche, mettendo in crisi la viabilità in numerosi tratti.

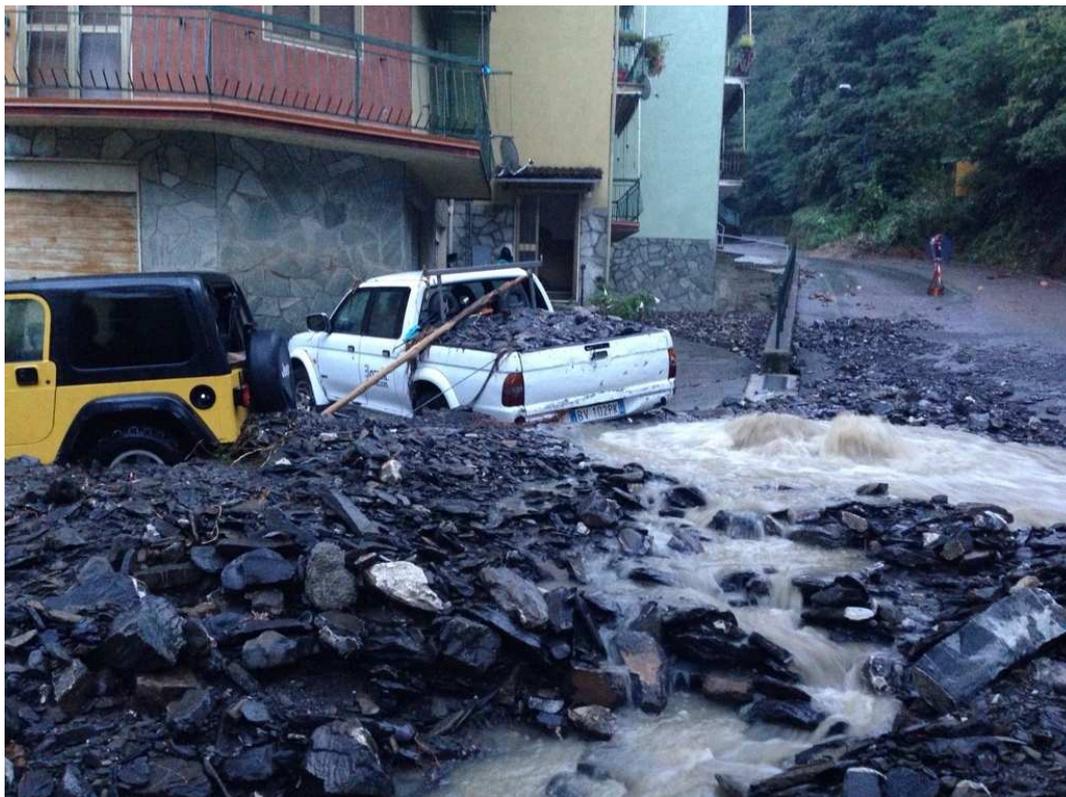
Figura 21: Strade invase da acque e detriti del Trebbia nel centro abitato di Ottone. Si nota il rigurgito dai tombini del tratto coperto del Rio Fossato (www.liberta.it).

Anche il bacino principale del Trebbia è stato interessato da piogge di forte intensità che hanno generato piene velocissime su tutti i torrenti montani, almeno fino all'altezza di Marsaglia, caratterizzate da elevato trasporto di materiale solido. Il centro abitato di Ottone è stato pesantemente danneggiato dall'esonazione del Rio Fossato, causata dall'occlusione del tratto tombato con materiale solido. L'intero sistema di smaltimento delle acque meteoriche è stato duramente compromesso, mentre la piazza del paese e la viabilità circostante sono state invase dall'acqua e dai detriti. E' da segnalare che un fenomeno analogo si riscontrò nel 1953, con effetti della stessa gravità, causati proprio dalla insufficienza della portata del tratto tombato sotto Piazza Vittoria (vedi Figura 21).

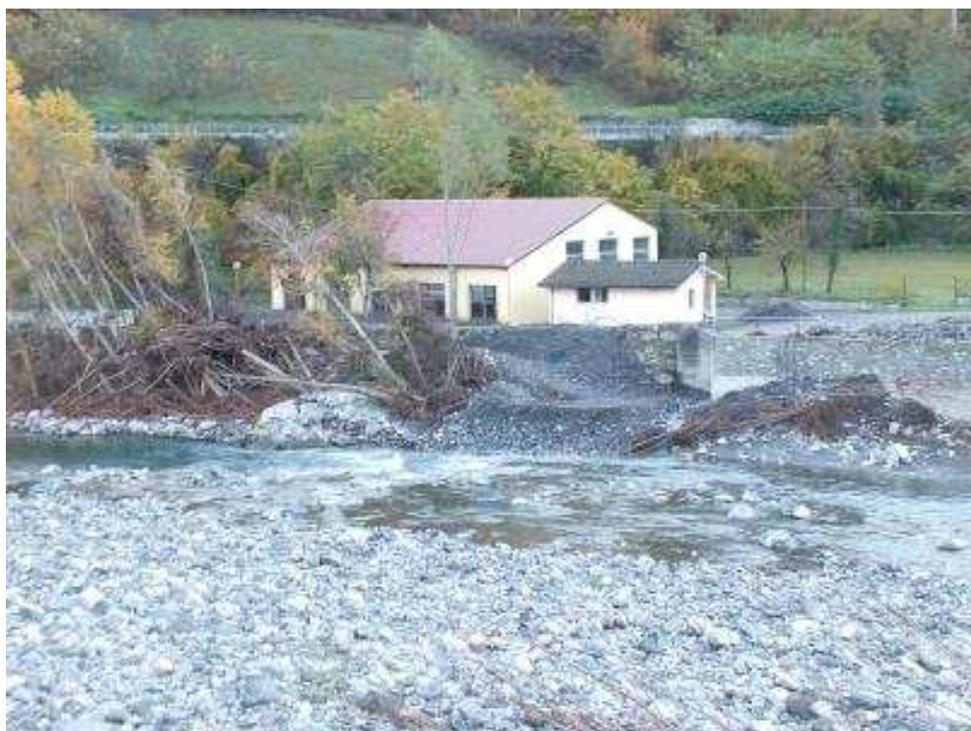
Figura 22: il centro Polivalente comunale di Ottone interessato dalla Piena del T. Trebbia

La piena del Trebbia inoltre ha raggiunto e danneggiato il centro polivalente Comunale, inaugurato poche settimane prima (vedi Figura 22).

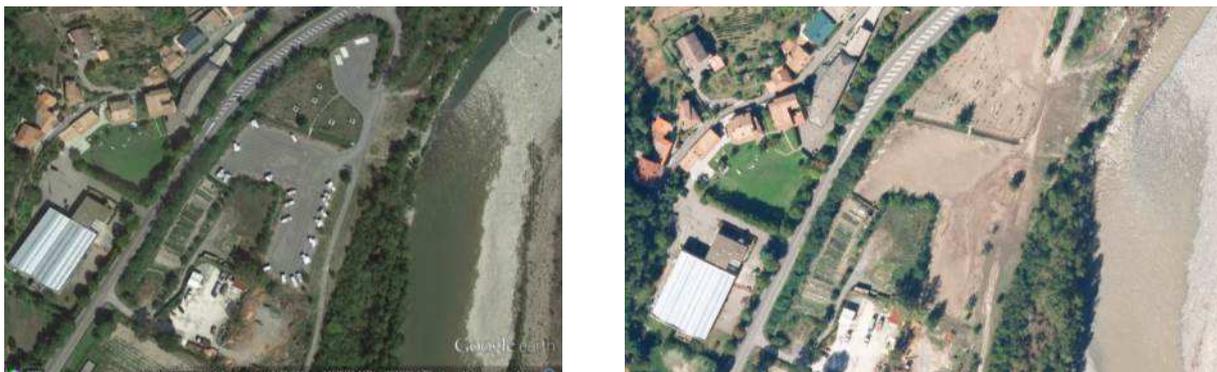
Figura 24: L'area Camper di Bobbio prima dell'Alluvione (a sinistra, immagine GoogleEarth del 29/09/2015 e dopo l'alluvione (a destra, foto aerea fornita dal Servizio Copernicus - Unione Europea)

A monte di Bobbio, in località Marsaglia è stata allagata un'area sulla sponda destra del Trebbia occupata da alcune attività produttive e numerose abitazioni. A Bobbio sono stati allagata l'area sosta camper di recente realizzazione ed il depuratore (vedi Figura 24).

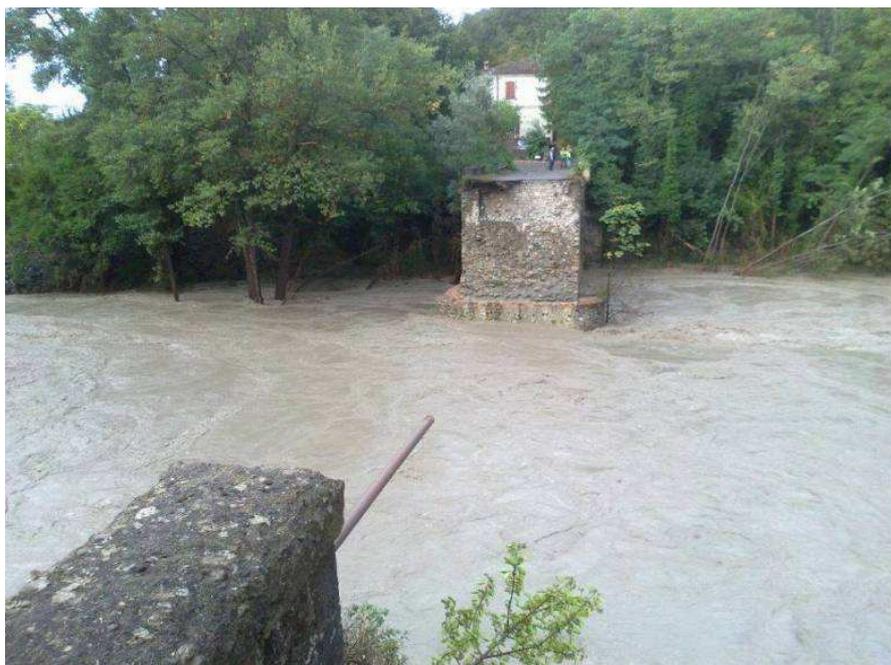
Figura 25: Crollo del ponte storico di Barberino, a valle di Bobbio

Circa 6 chilometri a valle di Bobbio, il passaggio della piena ha provocato il crollo del ponte storico di Barberino (Figura 25), realizzato in muratura di sassi e mattoni, con conseguente interruzione completa del transito, dell'erogazione del gas metano e del collegamento informatico in fibra.

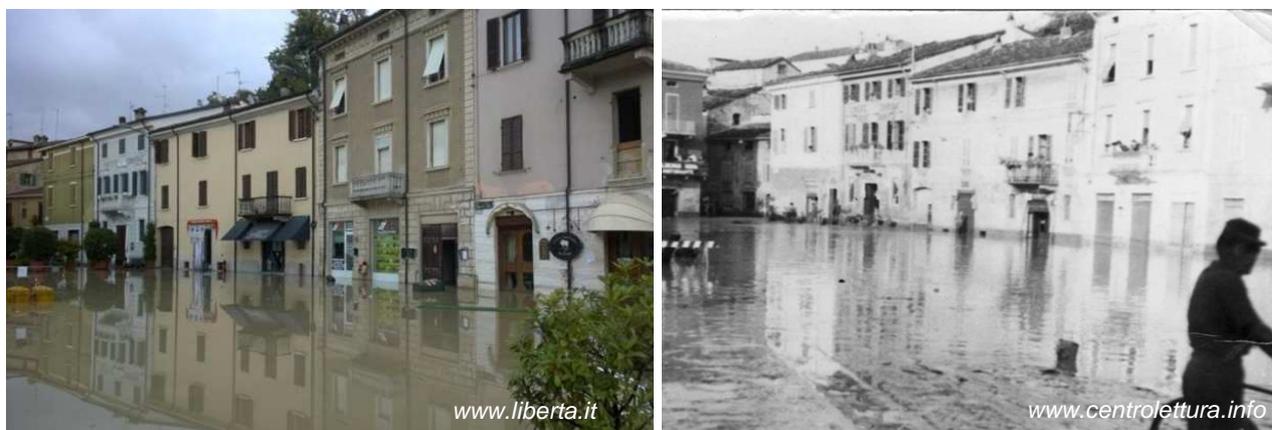
Figura 26: Piazza Paolo a Rivergaro il 14/09/2015 (a sinistra) e il 19/09/1953(a destra)

In particolare il rigurgito delle condotte fognarie ha determinato il temporaneo allagamento della piazza di Rivergaro, già storicamente soggetta a tale fenomeno (Figura 26) mentre il Comune aveva correttamente e tempestivamente posto in opera, sui varchi della statale, il sistema di palanconature mobili progettato da AIPO dopo la piena del 2000.

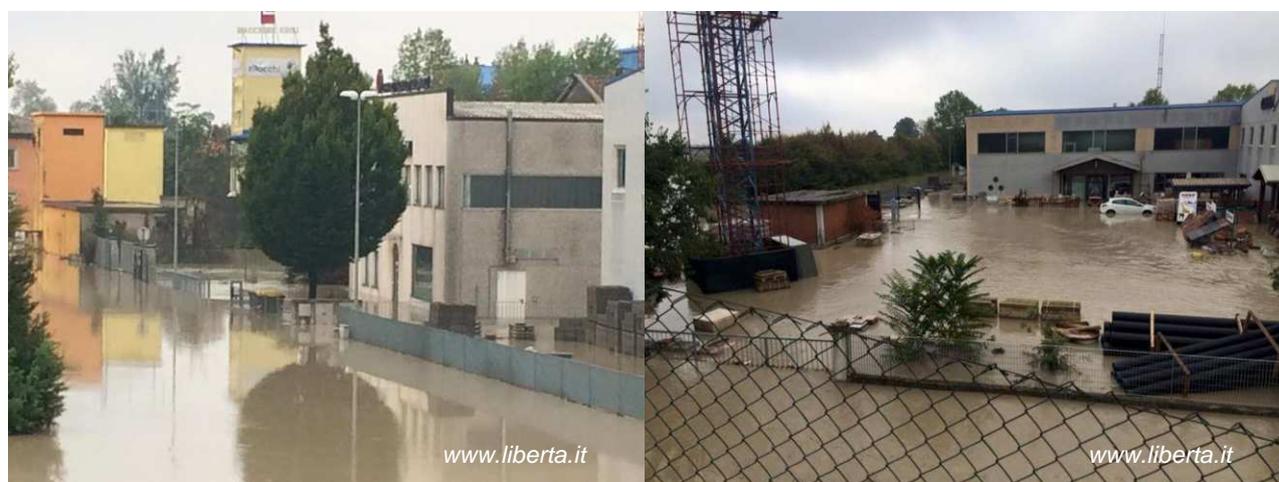
Figura 27: Allagamenti nella zona artigianale di Via Foppiani (Piacenza)

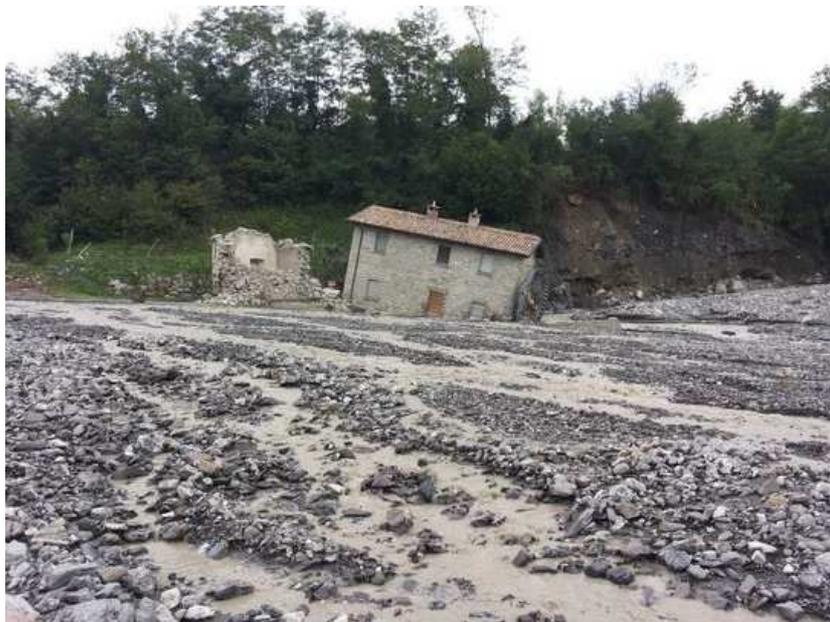
Figura 29: Molino di Pomarolo, irrimediabilmente danneggiato, a monte dell'abitato di Ferriere alla confluenza tra il Torrente Grondana e il Rio Ricco (www.altavaltrebbia.net).

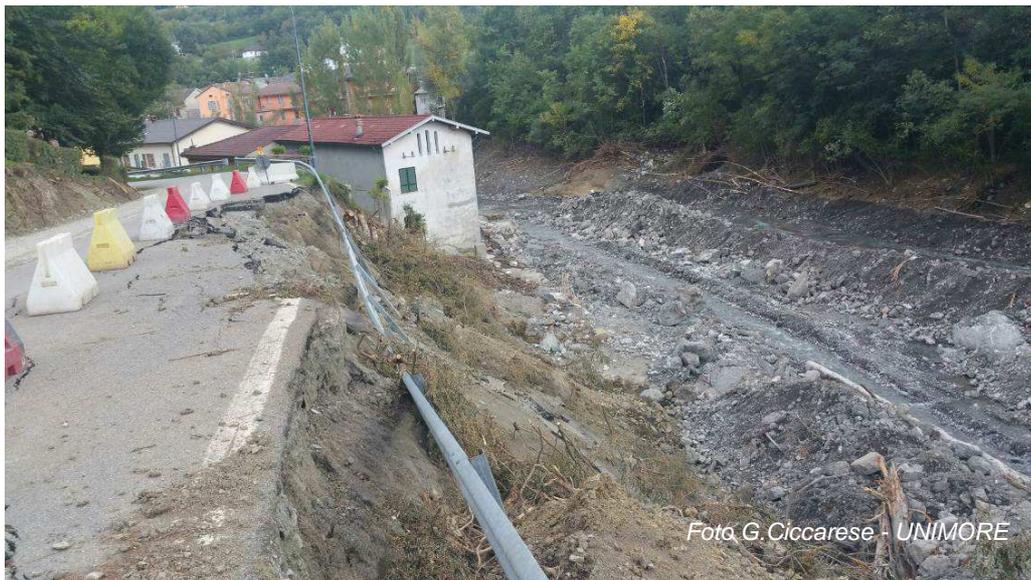
Figura 30: Rio Grondana immediatamente a monte dell'abitato di Ferriere. In primo piano la strada Provinciale del Passo del Mercatello danneggiata dalla piena.

I comuni di Ferriere e Farini hanno subito ingenti danni, soprattutto nelle aree adiacenti le sponde fluviali e dei rii laterali. Il passaggio della piena ha modificato pesantemente la morfologia del letto e delle sponde fluviali, facendo registrare oltre a numerose esondazioni, anche il crolli di ponti, danni a strade e ad abitazioni (vedi Figura 29 e Figura 30) e diffuse interruzioni della viabilità, con 15 frazioni rimaste isolate.

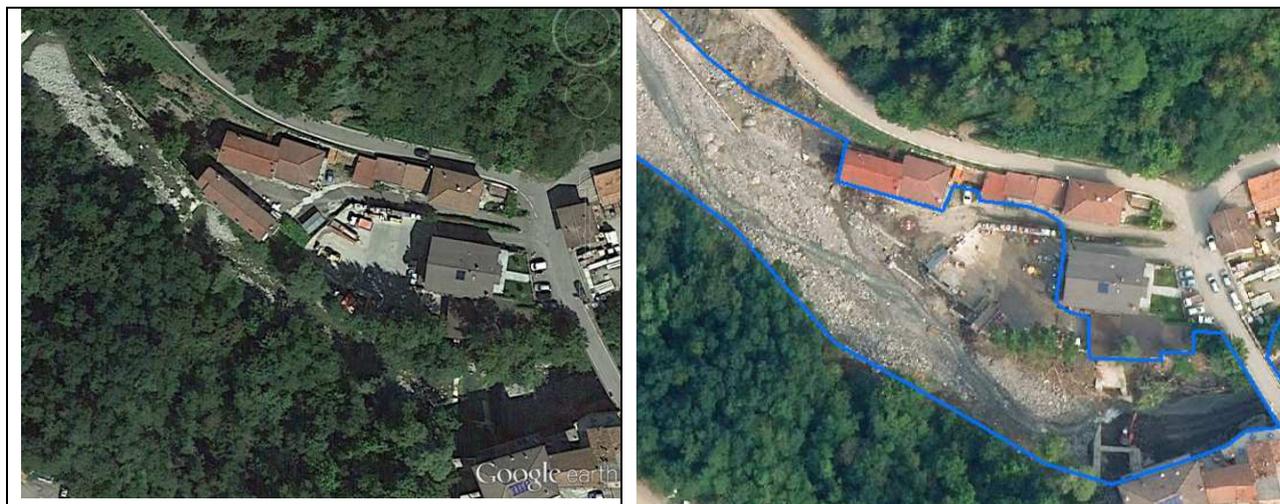
Figura 31: vista dall'alto del Rio Grondana dentro l'abitato di Ferriere prima dell'alluvione (a sinistra) e dopo(a destra): dopo l'alluvione si nota la scomparsa di un edificio e la asportazione di una notevole estensione di vegetazione (in blu il limite dell'area allagata).

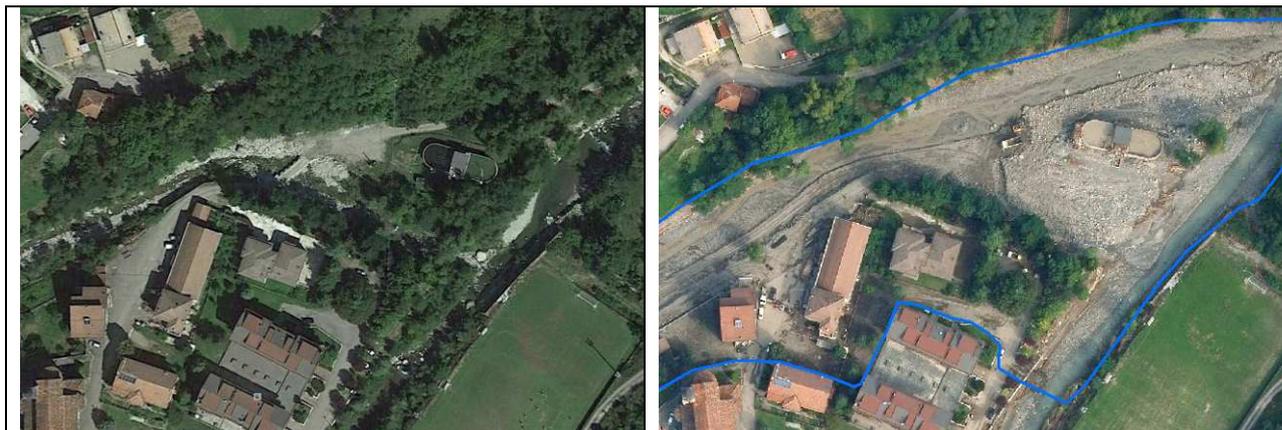
Figura 32: vista dall'alto della confluenza tra Rio Grondana e T. Nure immediatamente a valle dell'abitato di Ferriere prima dell'alluvione (a sinistra) e dopo(a destra): dopo l'alluvione si nota il depuratore fognario danneggiato e la asportazione di una notevole estensione di vegetazione.

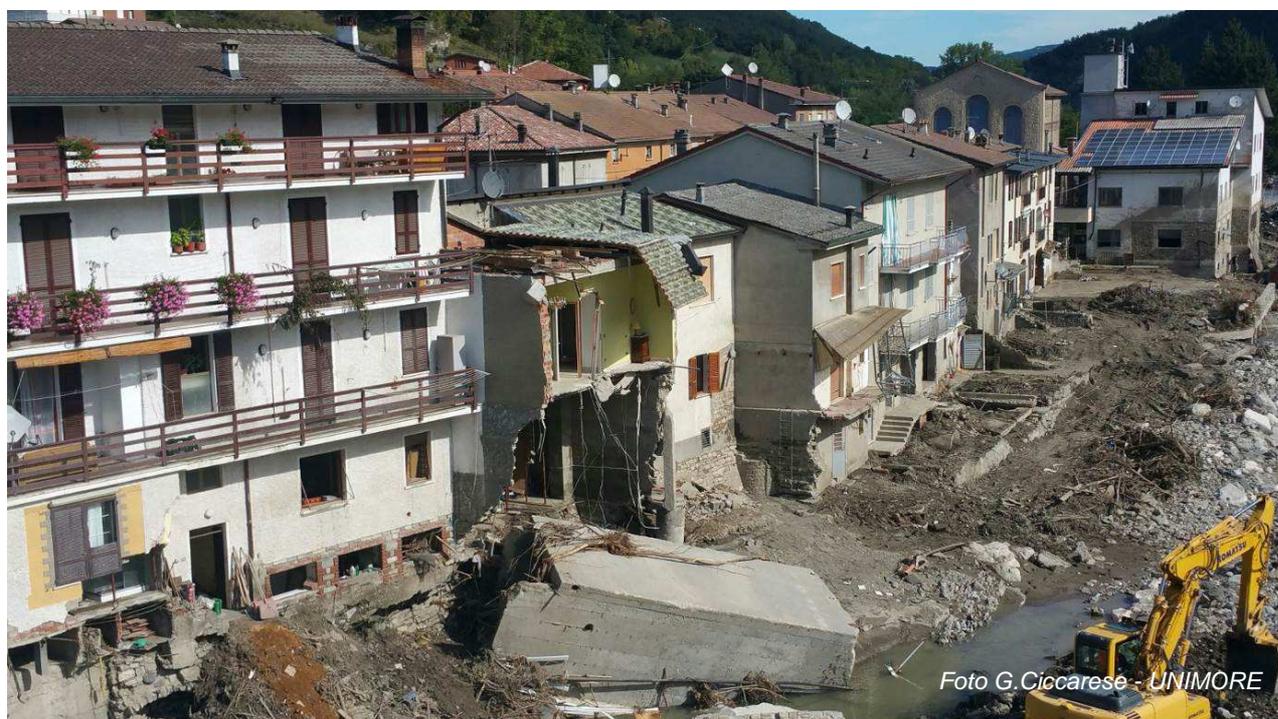
Figura 33: Le case dell'abitato di Farini, investite dalla piena del Nure. Si notano le abitazioni e le difese spondali parzialmente distrutte e in primo piano lo scatolare dell'attraversamento di un torrente in sinistra della strada comunale Alta val Nure, trascinato a valle.

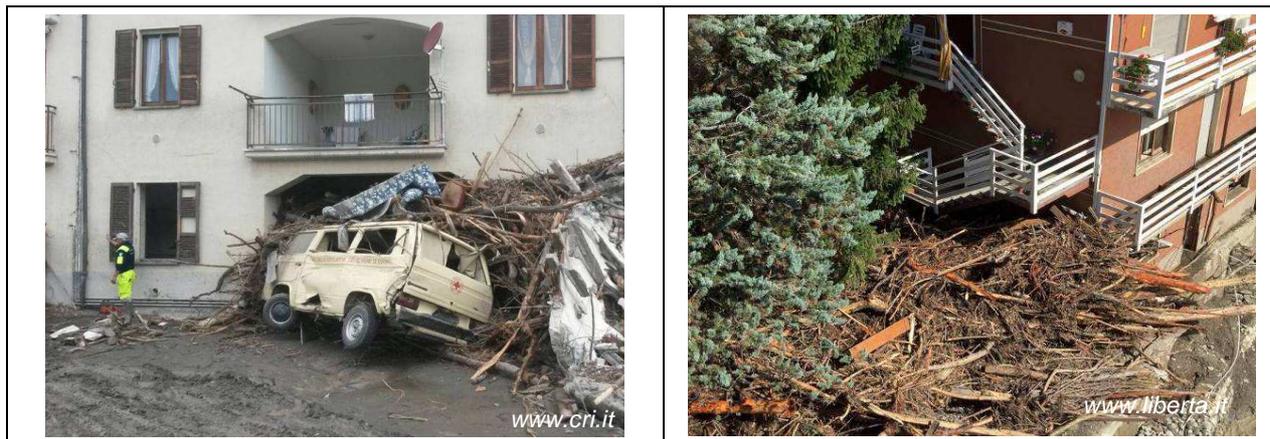
Figura 34: Detriti accumulati contro le case dell'abitato di Farini, investito dalla piena del Nure.

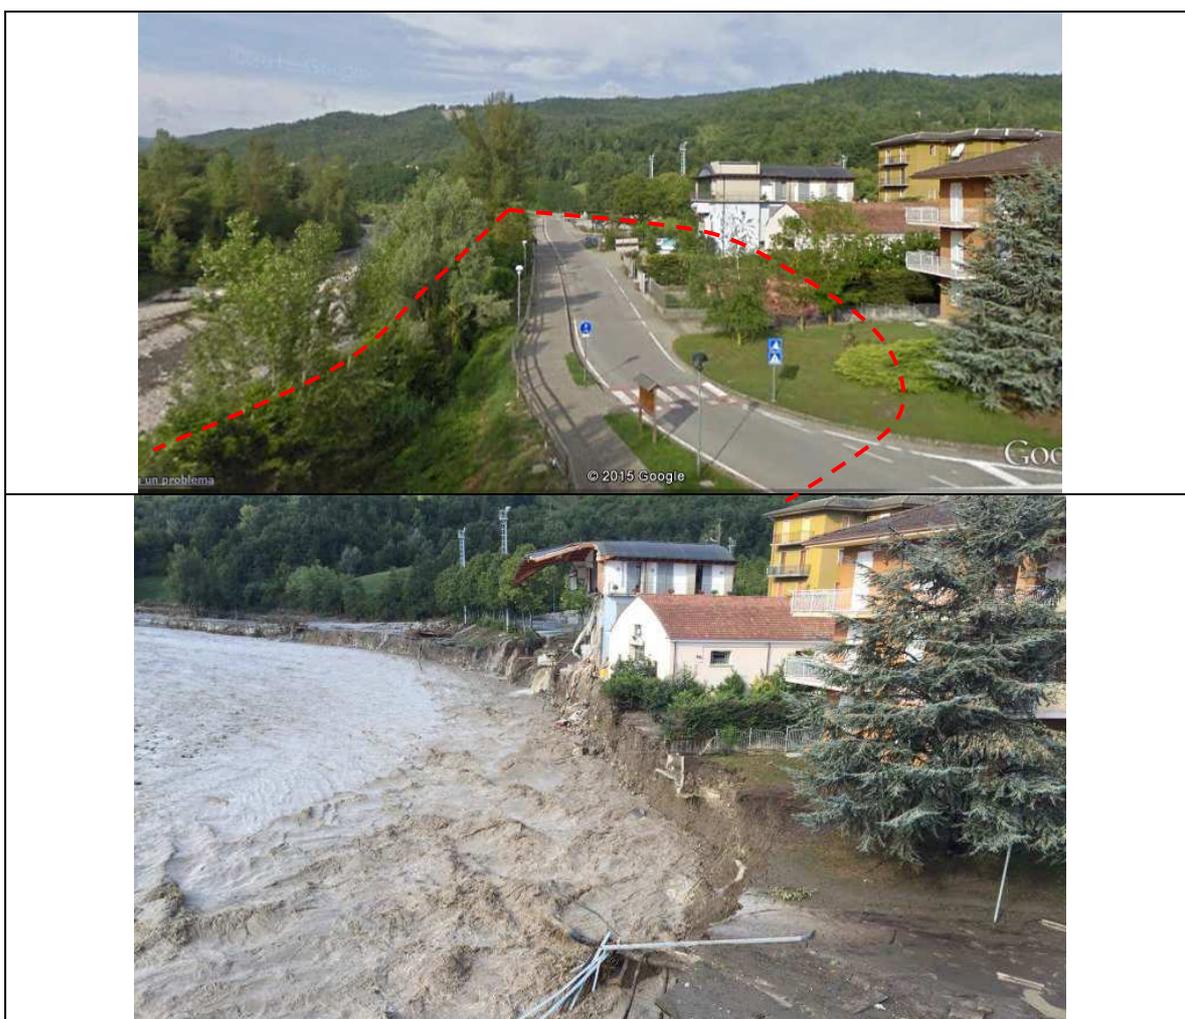
Figura 35: Strada comunale Alta Val Nure in corrispondenza del centro abitato di Farini, prima (da <https://maps.google.it>) e dopo la piena con evidenziata in rosso uno dei tratti asportati dalla corrente.

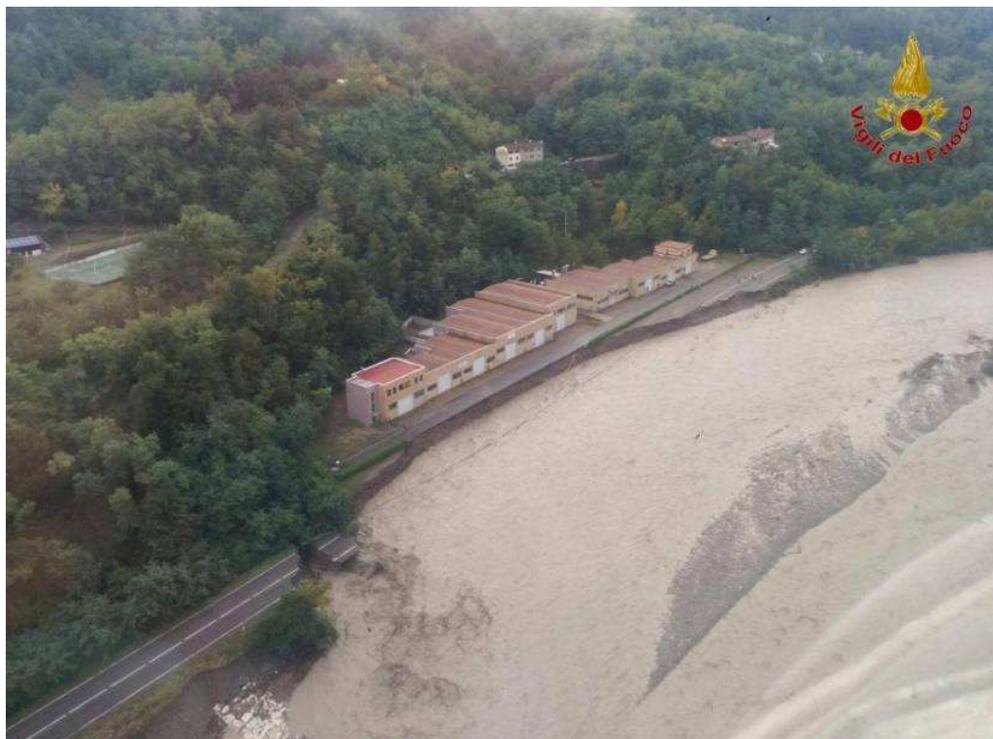
Figura 36: Foto aerea del tratto viario della SP 654 distrutta dalla piena a Bettola.

Nel comune di **Bettola**, tra le sezioni di Farini e Ponte dell'Olio, la violenza della piena ha eroso fortemente la sponda destra causando l'asportazione di un tratto di circa 300 metri della strada provinciale SP 654 (vedi Figura 36) e dei sotto servizi (conduttura del gas). L'improvviso crollo della sede stradale, non visibile nella fase passaggio della piena che evidentemente lambiva e superava la sponda ha avuto come conseguenza la perdita di tre vite (automobilisti di passaggio nelle prime ore del mattino in quel punto).

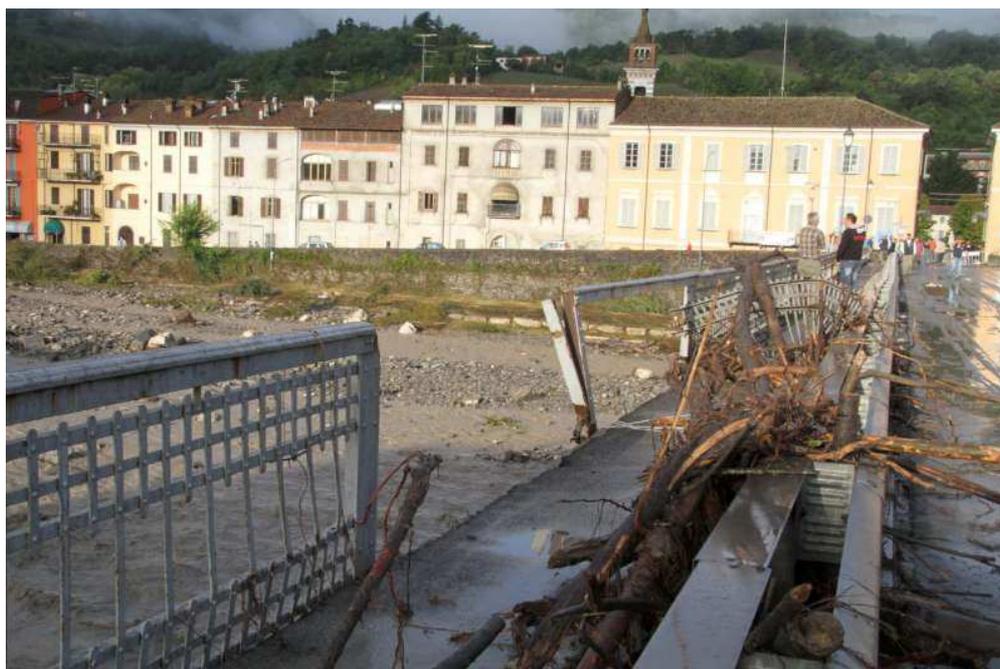
Figura 37: Il ponte sul Nure a Bettola, danneggiato dalla piena (www.liberta.it).

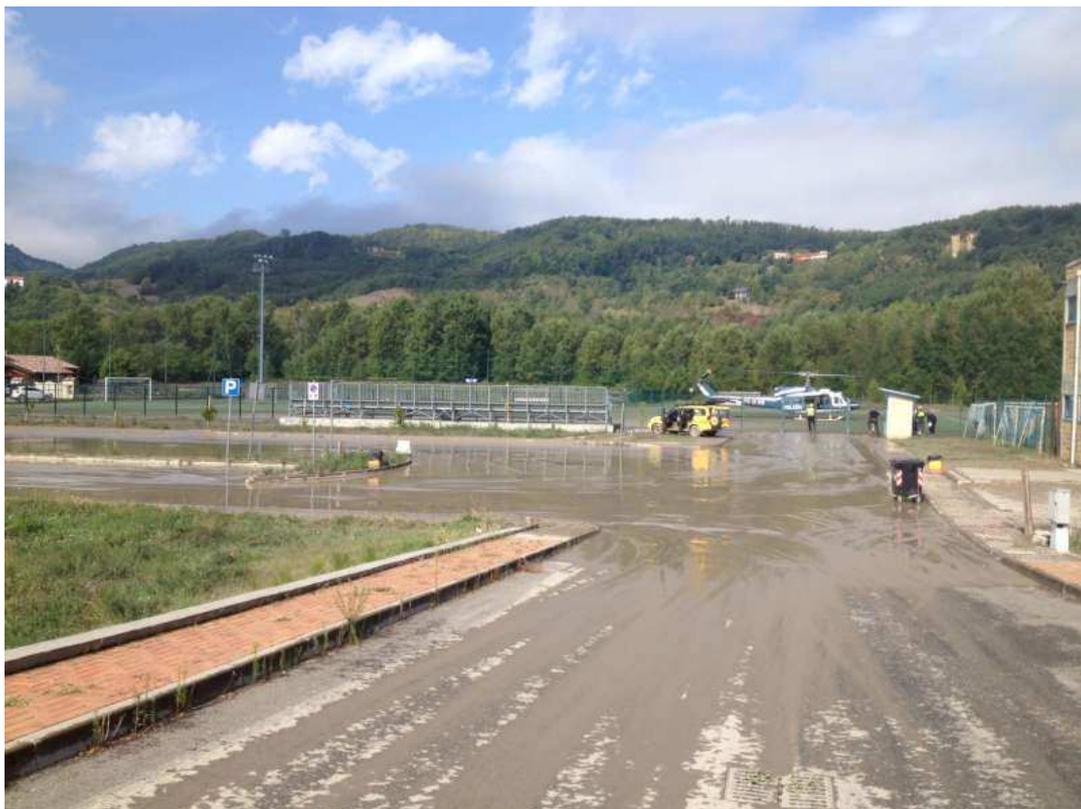
Figura 39: L'area sportiva di Ponte dell'olio invasa dal fango (da www.liberta.it).

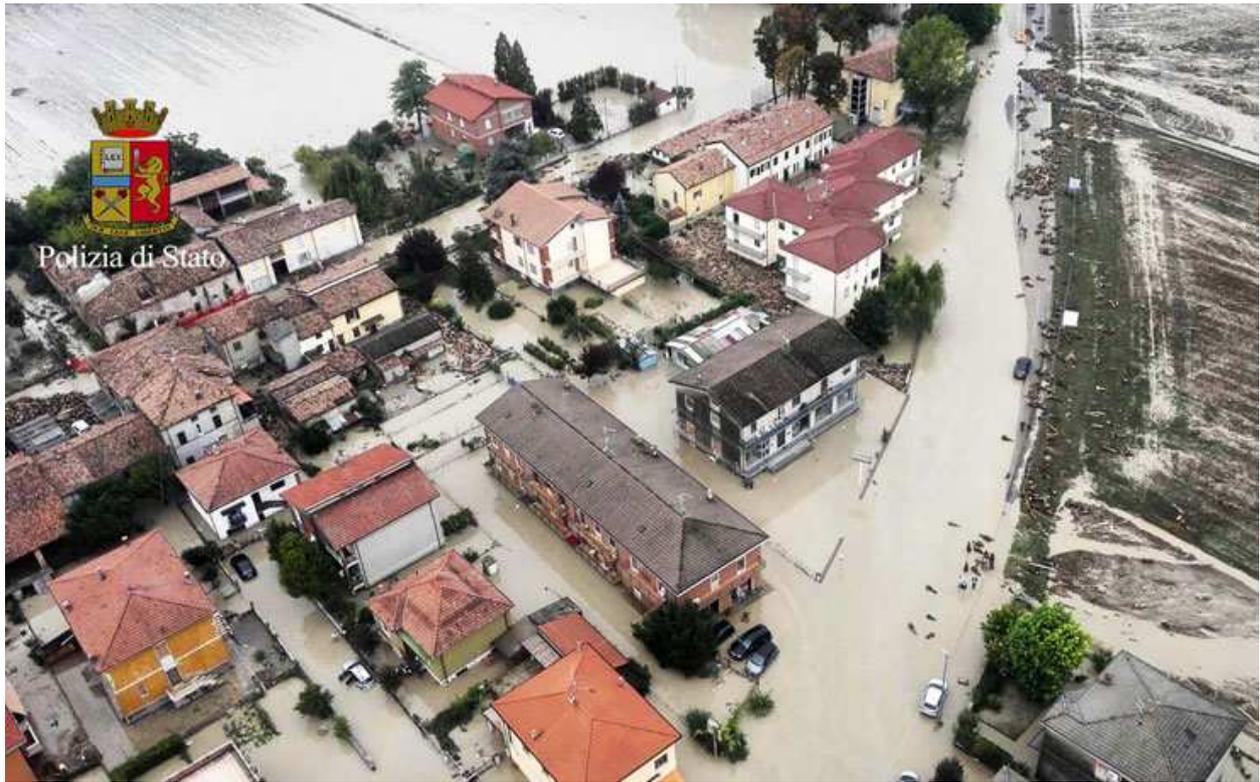
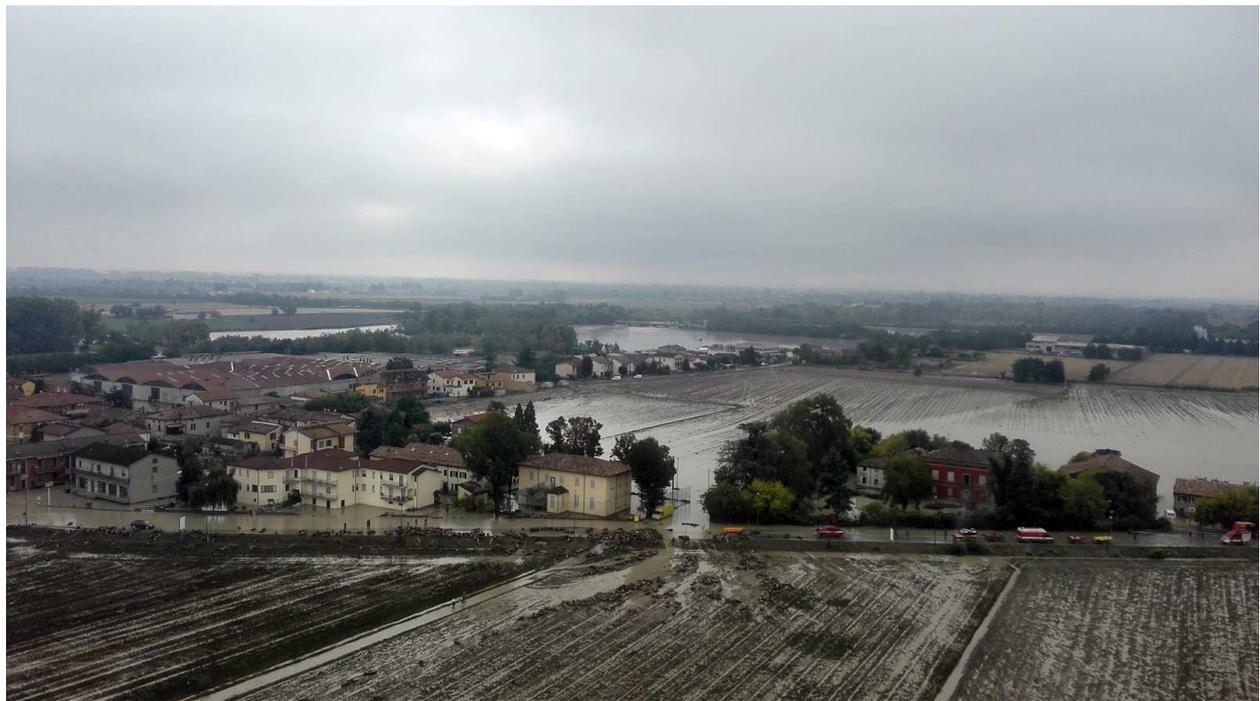
Figura 40: Allagamenti del centro abitato di Roncaglia (frazione di Piacenza), foto Polizia di stato (in alto) e foto Soccorso Alpino - stazione di Rocca di Badolo(BO) in basso.

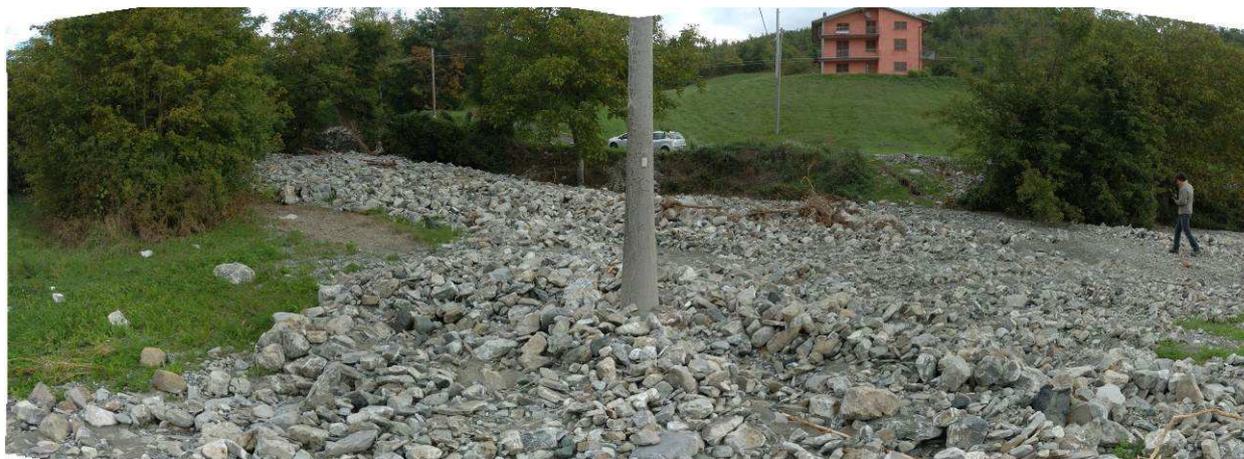
Figura 41: Deposito prodotto dalla esondazione del rio di Casalmora nei pressi di Dorbora (Bardi)

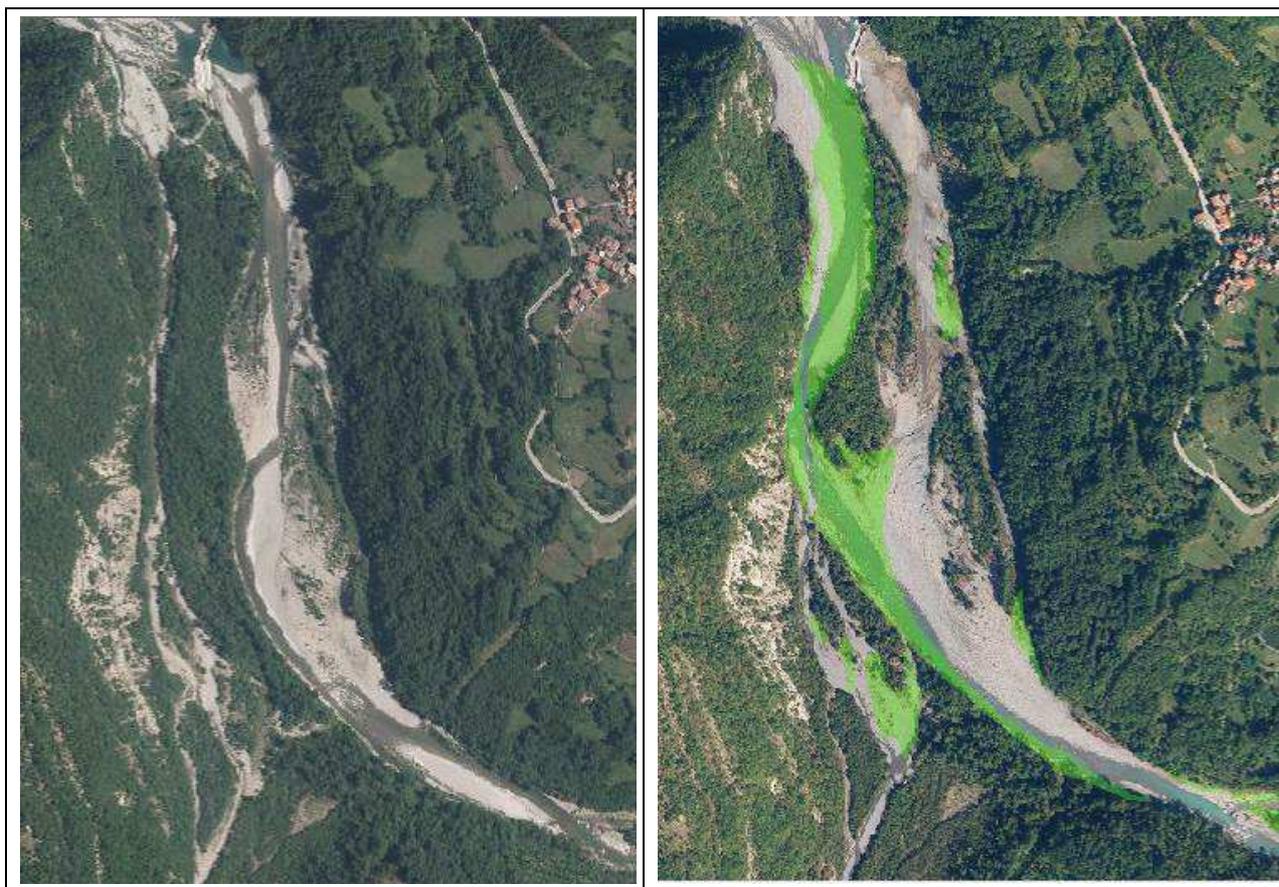
Figura 42: Esempio di asportazione massiva di materiale vegetale dall'alveo lungo il T. Trebbia in Comune di Ottone. A sinistra la situazione precedente la piena e a destra la situazione successiva. In verde l'area denudata.

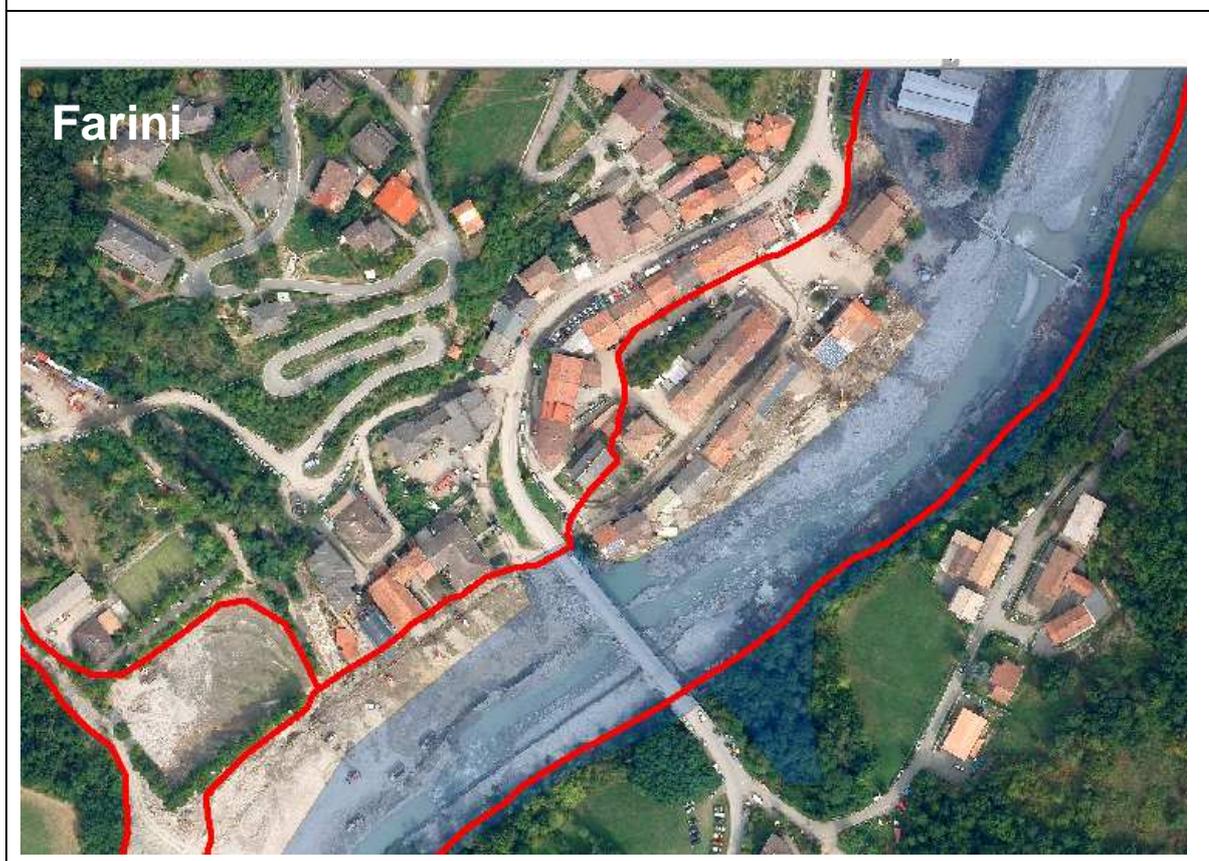
Figura 44: Aree allagate in alcuni tratti del torrente Nure, a confronto con le mappe della Direttiva 2007/60/CE.

Nelle Figure successive sono indicate le aree di allagamento più significative, sovrapposte alla fasce di pericolosità delle mappe della direttiva alluvioni 2007/60/CE nei tratti più significativi del torrente Trebbia (vedi Figura 43) e del torrente Nure (Figura 44). Per ciascuna delle figure la legenda è quella di seguito illustrata:

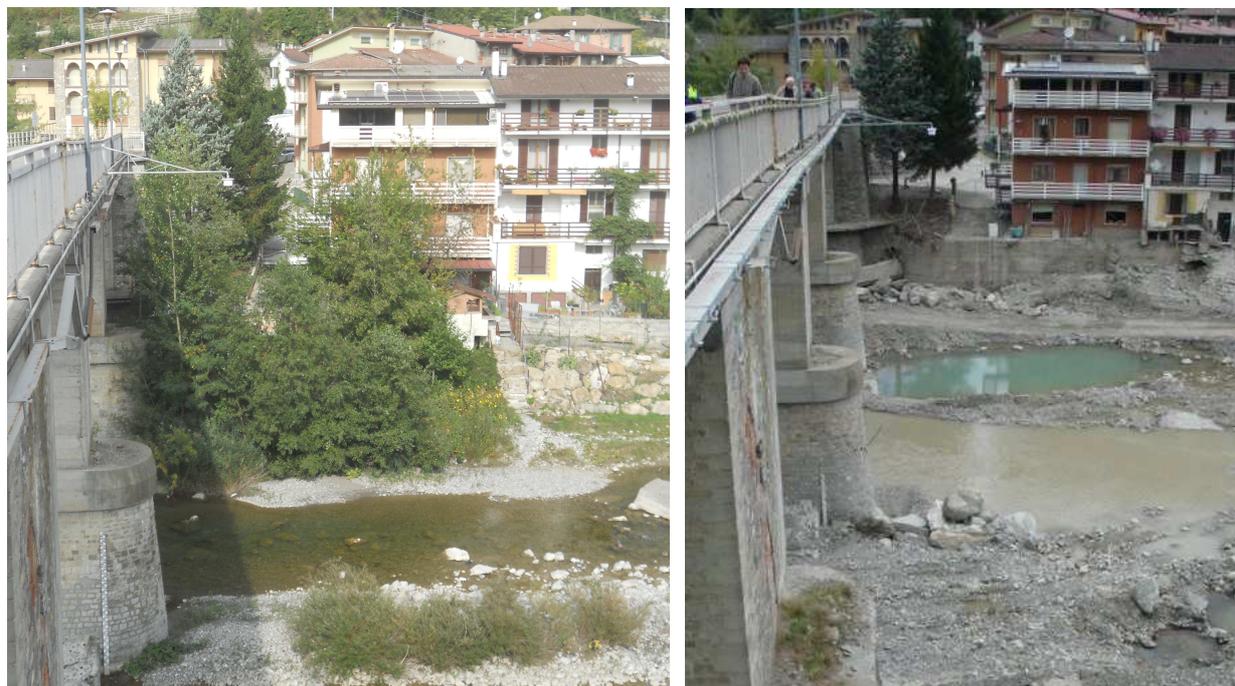
Figura 45: Sezione idrometrica di Farini prima (ottobre 2012) e dopo il passaggio della piena (settembre 2015)

Dalle prime osservazioni risulta evidente come il passaggio della piena abbia trasformato la sezione utile di deflusso allargandola soprattutto dalla parte della sponda sinistra adiacente all'abitato di Farini. Le foto di Figura 45, mostrando solo una porzione limitata della sezione prima e dopo l'evento, già danno comunque un'idea delle variazioni morfologiche.
