RAPPORTO SULL'EVENTO ALLUVIONALE DEL 14 SETTEMBRE 2015

**Arpae Emilia Romagna - Servizio Idro Meteo Clima
Servizio Sismico, Geologico e dei Suoli**

Bologna, febbraio 2016

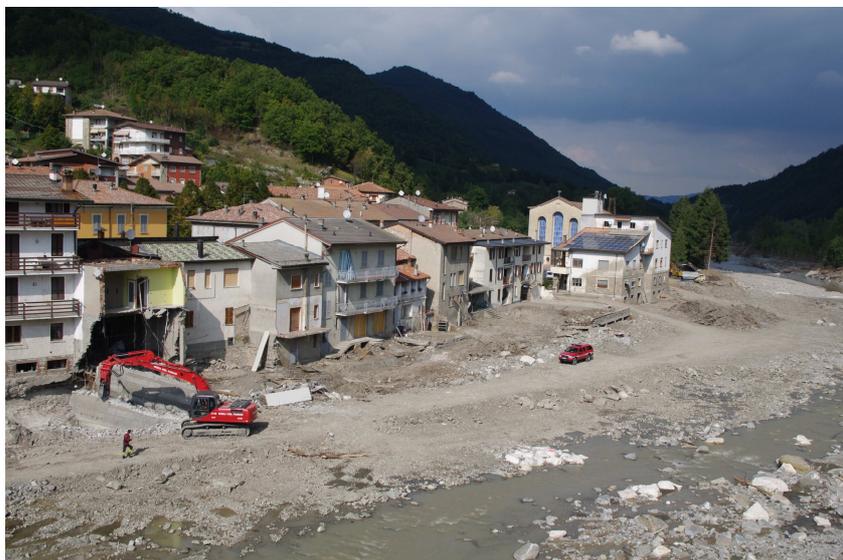
Figura 46: Abitato di Farini in sponda sinistra, a valle della stazione idrometrica.

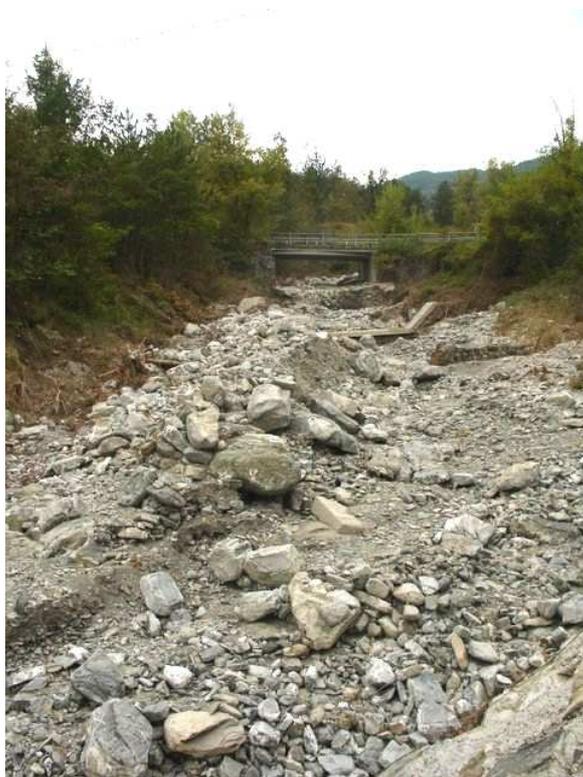
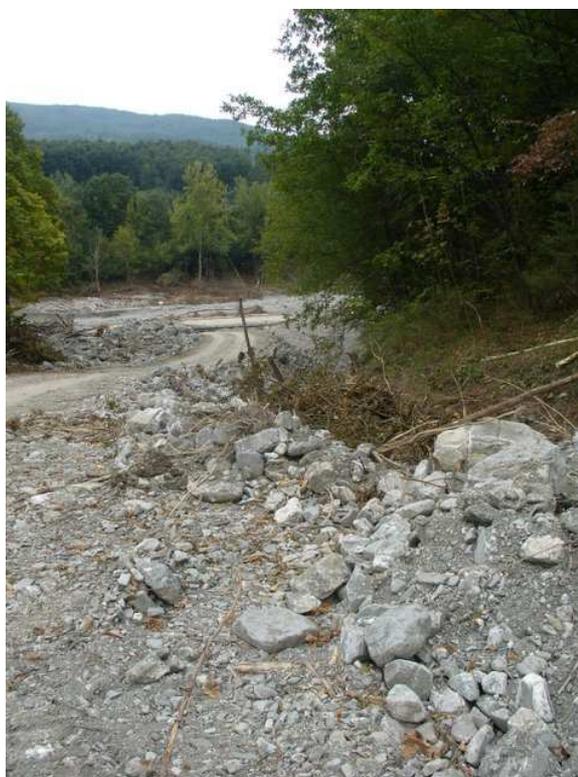
*Figura 47: Affluente in sinistra del Nure subito a monte del ponte di Farini.
 Foto 1 – vista verso monte, Foto2 – vista verso la confluenza in Nure.*
