Rapporto dell'evento meteorologico dal 11 al 13 maggio 2019

A cura di
Enrico Solazzo, Anna Fornasiero, Unità Radarmeteorologia, Nowcasting e
Meteorologia da Satellite
Riccardo Bortolotti, Area Centro Funzionale e Sala Operativa Previsioni

BOLOGNA, 21/05/2019

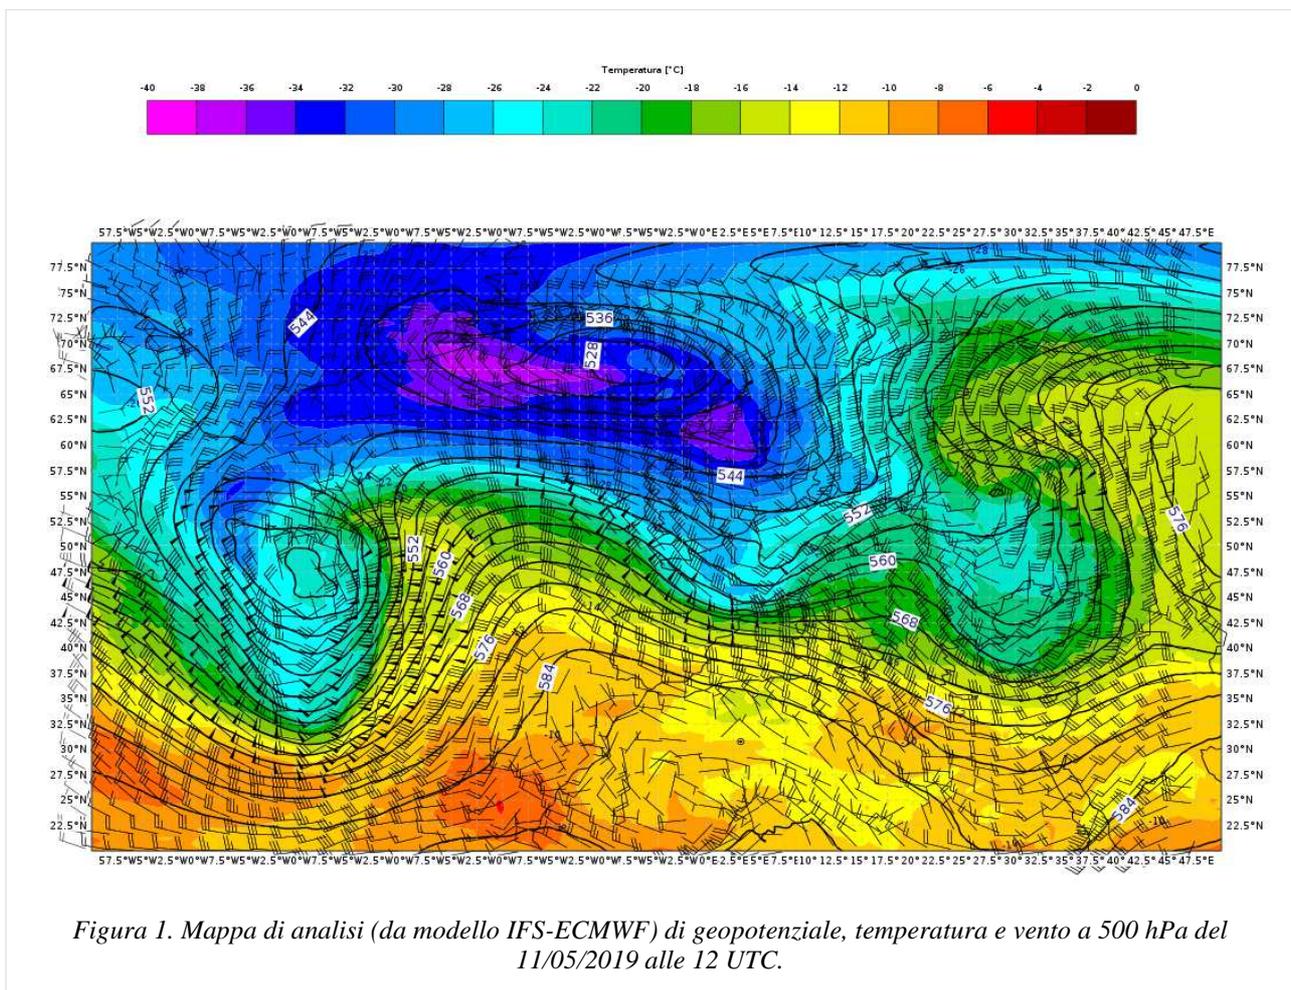
In *Figura 1* si evidenzia un intenso gradiente barico che ne caratterizza la fascia meridionale, causa degli iniziali venti sud-occidentali che hanno interessato il Nord Italia.

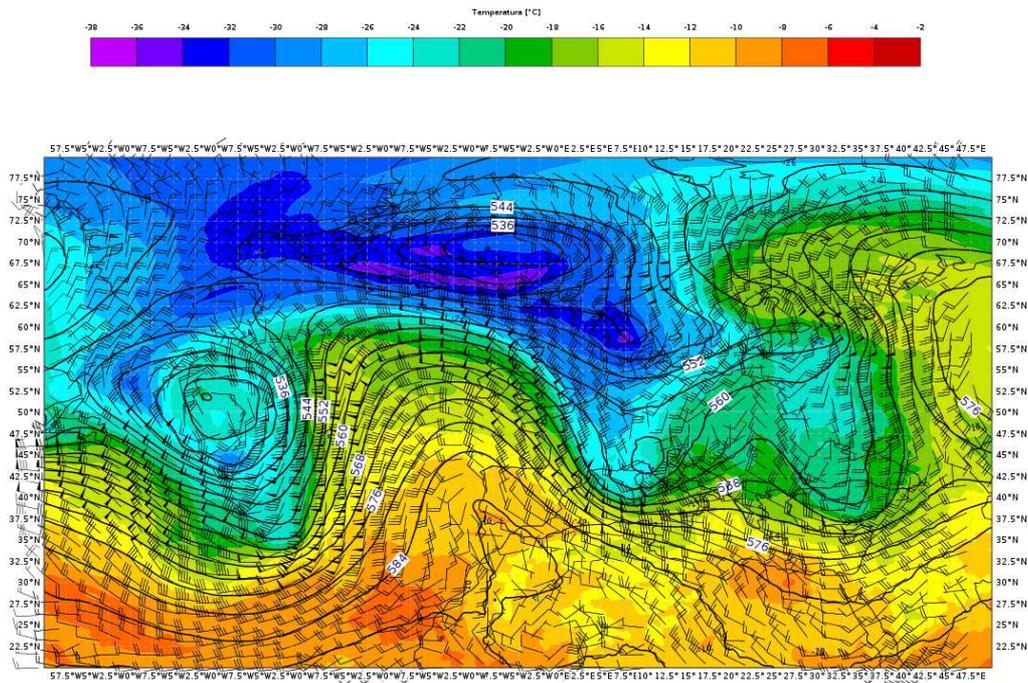
Nella *Figura 2*, rappresentante la configurazione barica nelle successive 12 ore, tra le giornate 11 e 12 maggio, spicca la forte componente evolutiva meridionale di tale depressione, che si approfondisce fino al Tirreno settentrionale formando un primo nucleo depressionario sull'area nord-orientale della nostra penisola, con venti di provenienza meridionale.

Figura 2. Mappa di analisi (da modello IFS-ECMWF) di geopotenziale, temperatura e vento a 500 hPa del 12/05/2019 alle 00 UTC centrata sull'Italia.

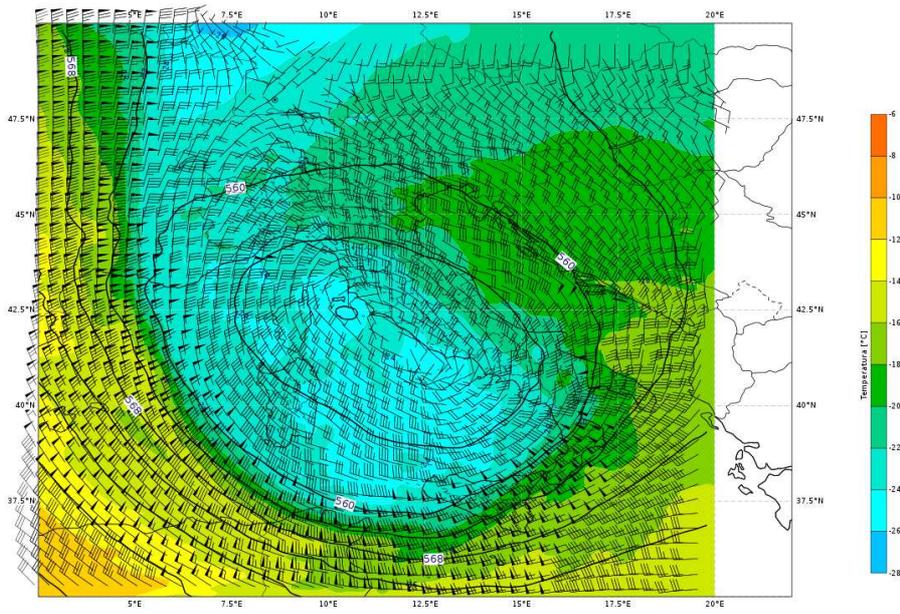
In maggior dettaglio (Figura 3) si possono osservare i venti provenienti dai quadranti orientali caratterizzanti l'arco superiore del nucleo, e la forte intensità degli stessi.

Figura 3. Dettaglio. Mappa di analisi (da modello IFS-ECMWF) di geopotenziale, temperatura e vento a 500 hPa del 12-05-2019 ore 12 UTC

Nella giornata del 12 maggio il minimo barico chiuso si approfondisce sul medio Tirreno e coinvolgente gran parte della nostra penisola (Figura 3).

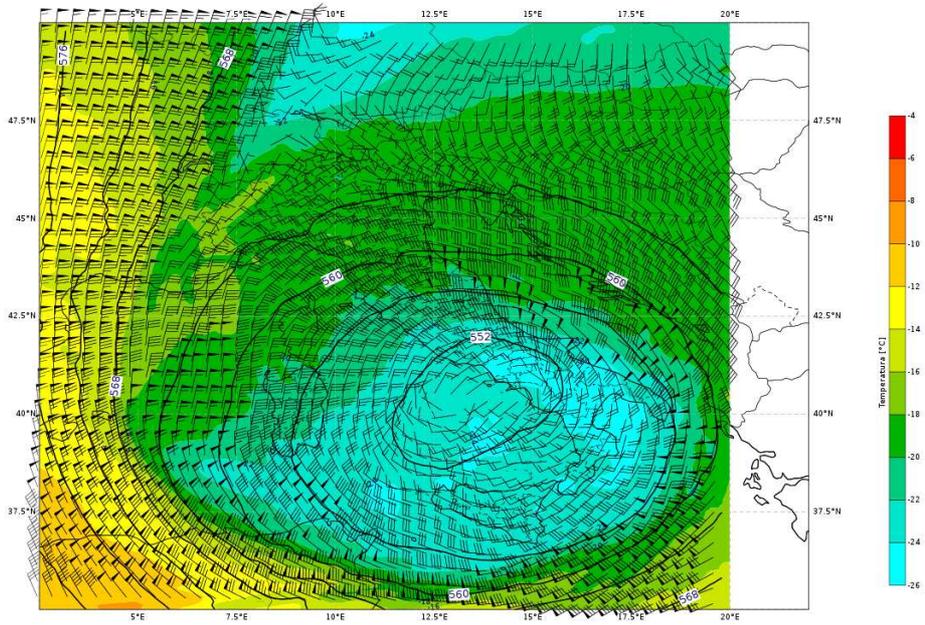
Figura 4. Dettaglio. Mappa di analisi (da modello IFS-ECMWF) di geopotenziale, temperatura e vento a 500 hPa del 13-05-2019 ore 00UTC

Durante la seconda parte della giornata del 12/5 si assiste a una traslazione del minimo verso sud-est con una progressiva attenuazione dei fenomeni che si esauriscono nella mattinata del 13/5 (Figura 4 e Figura 5)

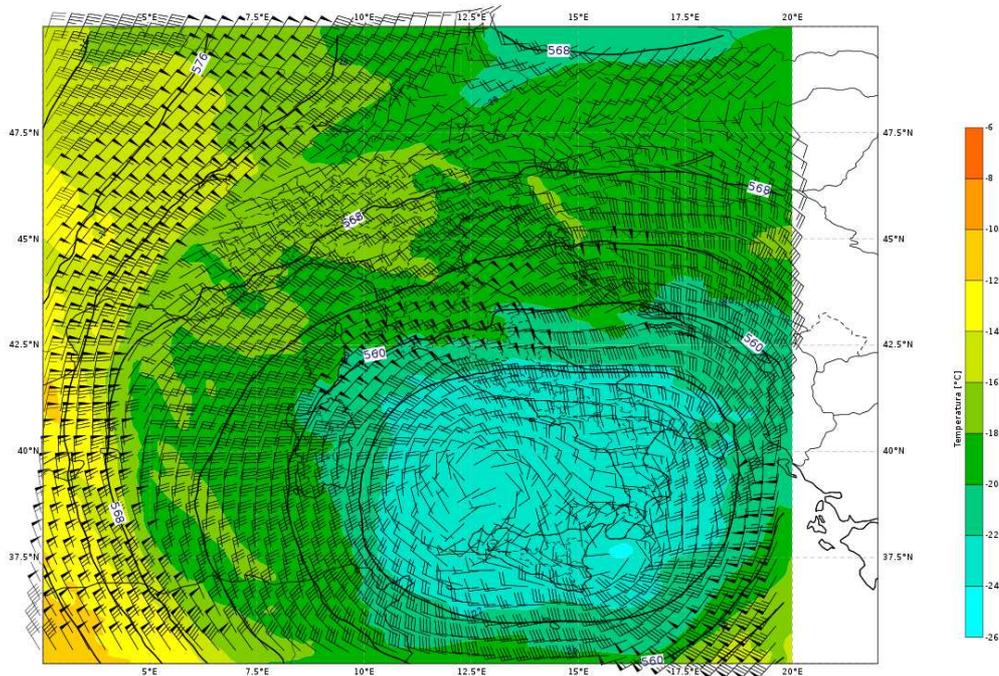
Figura 5. Dettaglio. Mappa di analisi (da modello IFS-ECMWF) di geopotenziale, temperatura e vento a 500 hPa del 13-05-2019 ore 12 UTC

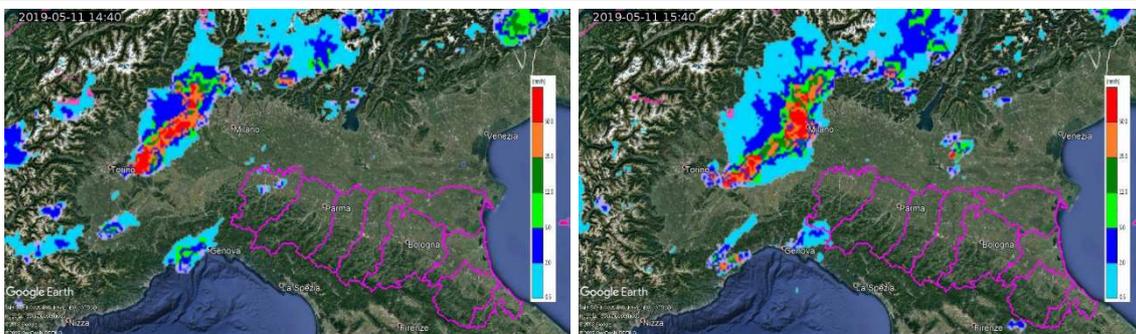
Nella giornata di venerdì 11 maggio, il transito di una saccatura Nord-atlantica dalla Francia determina condizioni di forte instabilità sul Nord Italia con intensa attività temporalesca. I primi fenomeni, che precedono i venti di foehn, si sviluppano tra Piemonte e Lombardia sotto forma di linea temporalesca (*squall line*), con associate forti raffiche di vento e intense precipitazioni, anche a carattere grandinigeno. Il fronte temporalesco principale rimane confinato alle aree a nord del Po, estendendosi ai settori nord-orientali in serata.

Figura 6. Mappe di riflettività dell'11/05/2019 alle 14:40 UTC (a sinistra) ed alle 15:40 UTC (a destra).

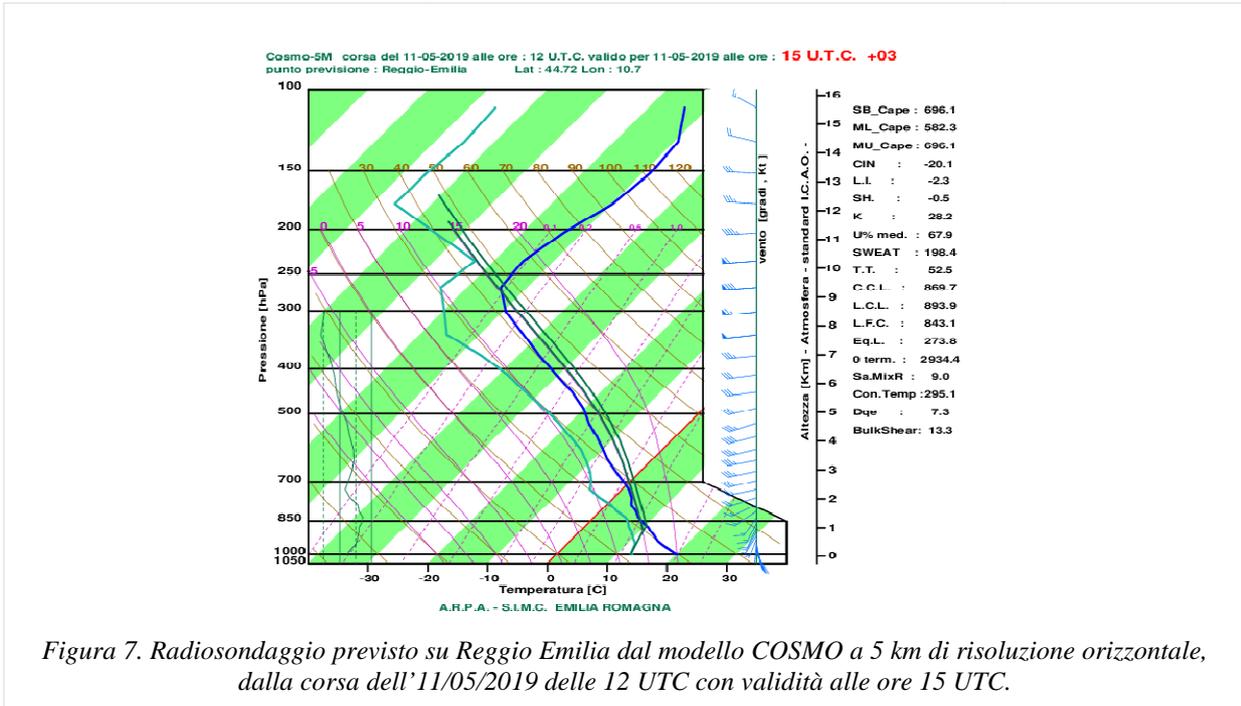
Fenomeni a carattere isolato interessano invece l'Emilia Romagna assumendo, tuttavia, carattere di forte intensità sulle basse pianure tra Modenese, Reggiano e Ferrarese. Osservando il radiosondaggio previsto su Reggio Emilia dal modello Cosmo delle ore 15 UTC, si osserva un profilo termodinamico instabile con la presenza di aria relativamente calda e umida nei bassi strati, in contrasto con quella più fresca in quota. L'incremento dei valori di *wind shear* (variazione di intensità e direzione del vento con la quota), associati al passaggio dell'asse della saccatura in quota, è favorevole allo sviluppo di celle temporalesche anche intense.

Figura 7. Radiosondaggio previsto su Reggio Emilia dal modello COSMO a 5 km di risoluzione orizzontale, dalla corsa dell'11/05/2019 delle 12 UTC con validità alle ore 15 UTC.

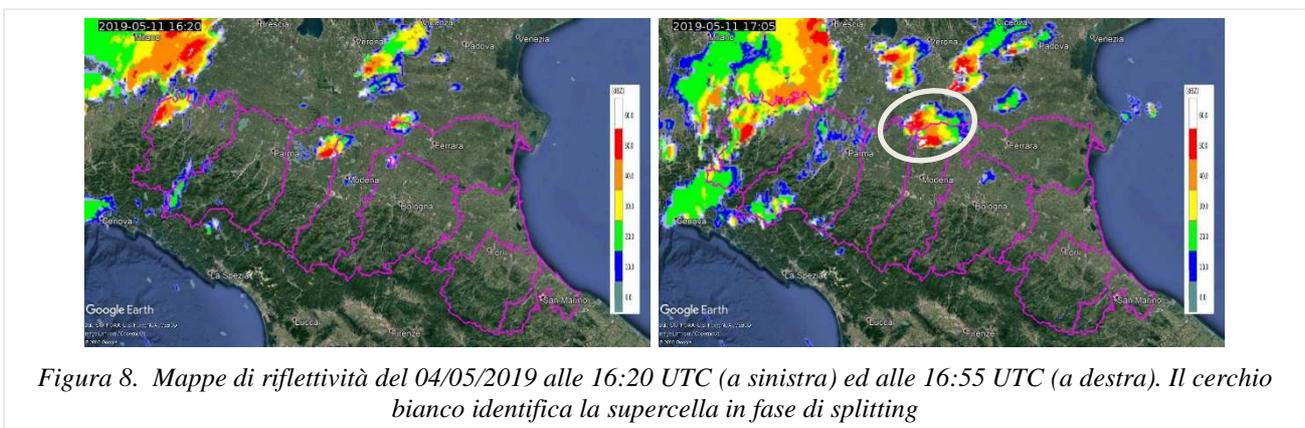
Alle ore 16 UTC, una cella temporalesca isolata si sviluppa a nord-est di Reggio Emilia, in rapido spostamento verso il Modenese, assumendo le tipiche caratteristiche di supercella. Dall'immagine radar riferita alle ore 16:55 UTC è possibile osservare il fenomeno dello *splitting*, tipico delle supercelle, con la formazione di due celle temporalesche speculari che si muovono in direzioni opposte.

Figura 8. Mappe di riflettività del 04/05/2019 alle 16:20 UTC (a sinistra) ed alle 16:55 UTC (a destra). Il cerchio bianco identifica la supercella in fase di *splitting*

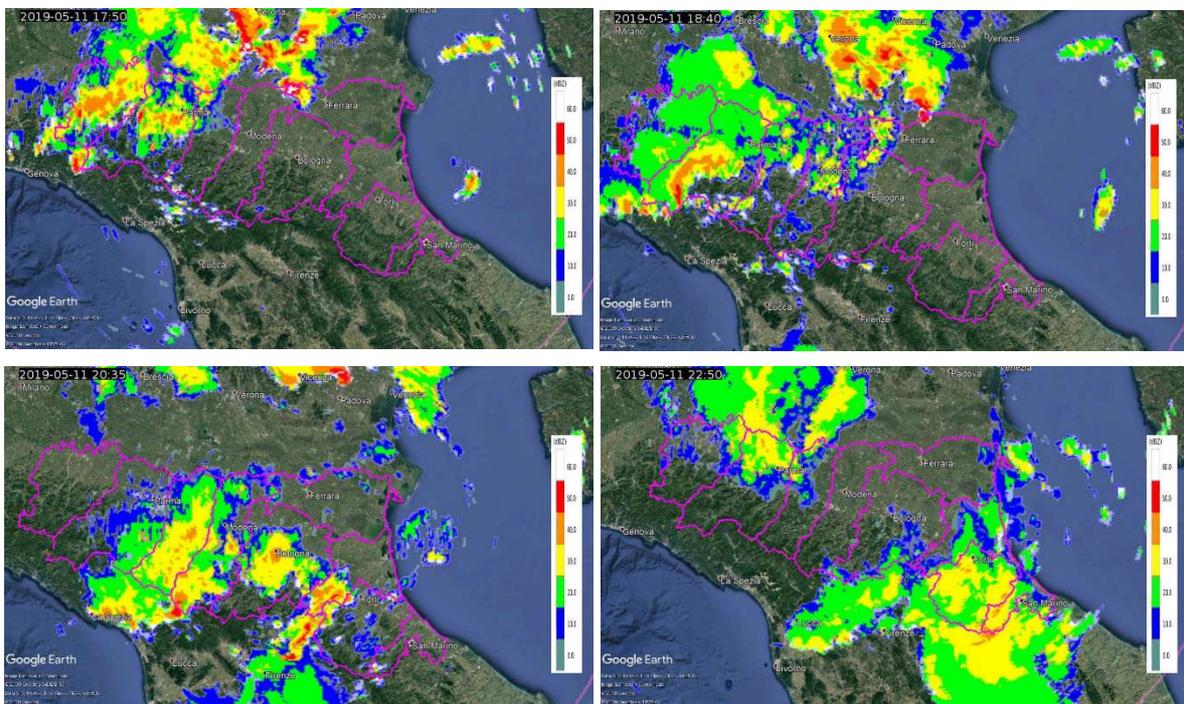
Contestualmente, l'outflow del sistema temporalesco principale attivo sulla Lombardia favorisce lo sviluppo di rovesci temporaleschi che dal Piacentino si estendono ai settori centrali della Regione.

Figura 10. Mappe di riflettività dell'11/05/2019 alle 17:50 UTC (in alto a sinistra), alle 18:40 UTC (in alto a destra), alle 20:35 UTC (in basso a sinistra) ed alle 22:50 UTC (in basso a destra).

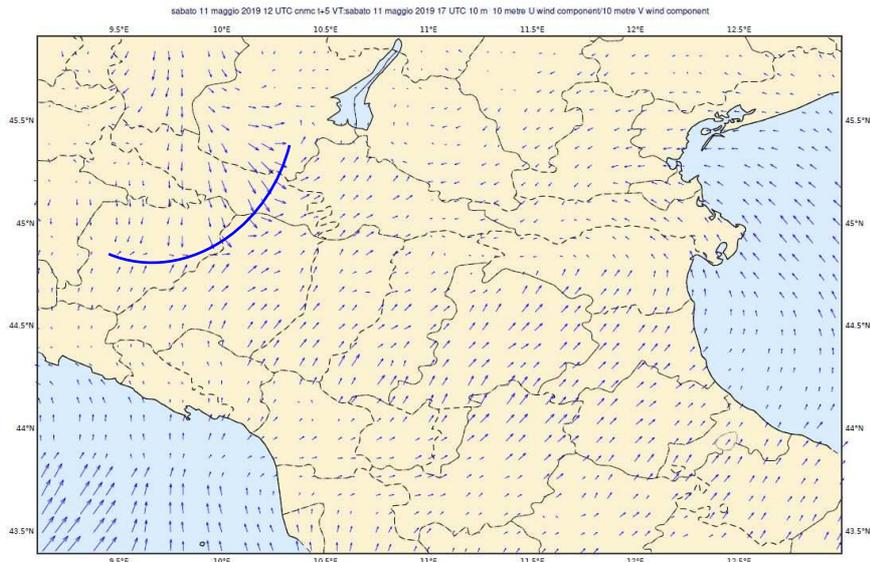
Nell'immagine successiva è rappresentato il campo di vento previsto da modello COSMO a 5 km di risoluzione orizzontale in cui è apprezzabile il fronte delle raffiche sul Piacentino (linea blu), mentre prevale ancora un flusso sud-occidentale sui settori centro-orientali.

Figura 11. Campo di vento a 2 metri previsto dal modello COSMO a 5 km di risoluzione orizzontale, dalla corsa dell'11/05/2019 delle 12 UTC con validità alle ore 17 UTC.

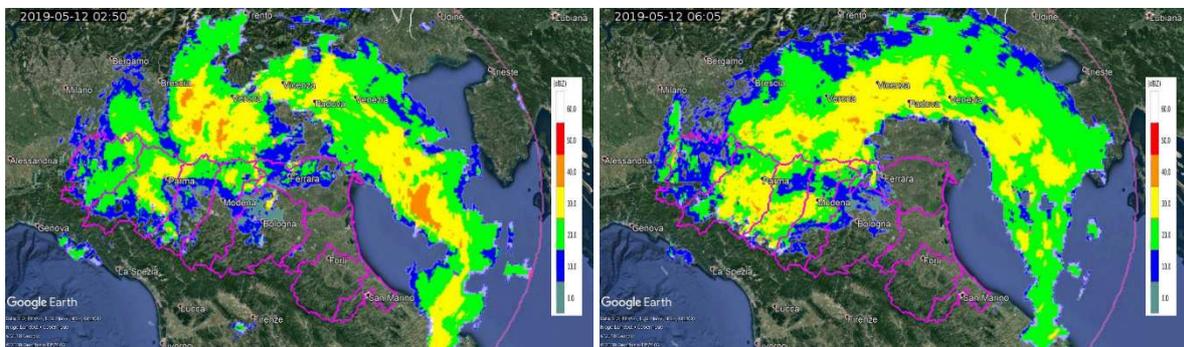
Nel corso della notte e nella mattinata di domenica 12 maggio, a seguito della formazione di un minimo di bassa pressione sull'alto adriatico, le correnti si dispongono dai quadranti nord-orientali e le precipitazioni assumono moto antiorario attorno al minimo coinvolgendo i settori centro-occidentali della Regione. Il passaggio del fronte occluso determina fenomeni a prevalente carattere stratiforme che risultano più intensi a ridosso dell'Appennino per effetto orografico.

Figura 12. Mappe di riflettività del 12/05/2019 alle 02:50 UTC (a sinistra) ed alle 06:05 UTC (a destra).

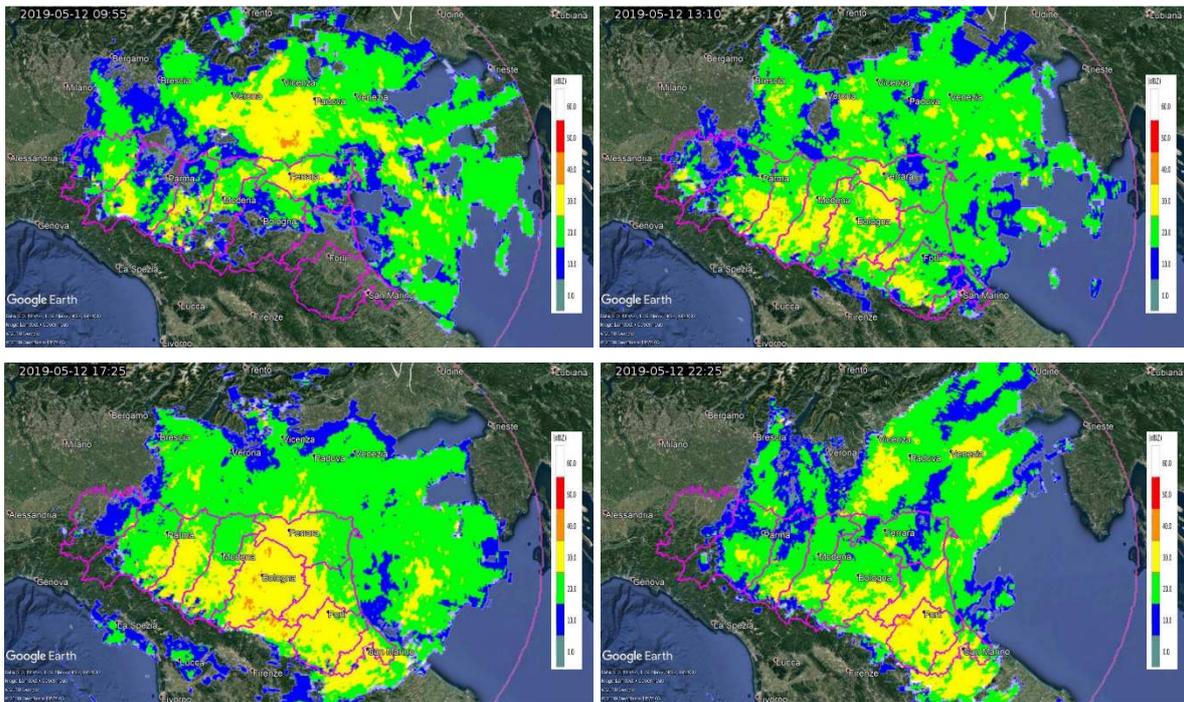
Precipitazioni continue, di intensità moderata e localmente forte, persistono per l'intera giornata con cumulate giornaliere superiori a 100 mm sui settori appenninici centro-orientali.

Figura 13. Mappe di riflettività del 12/05/2019 alle 09:55 UTC (in alto a sinistra), alle 13:10 UTC (in alto a destra), alle 17:25 UTC (in basso a sinistra) ed alle 22:25 UTC (in basso a destra).

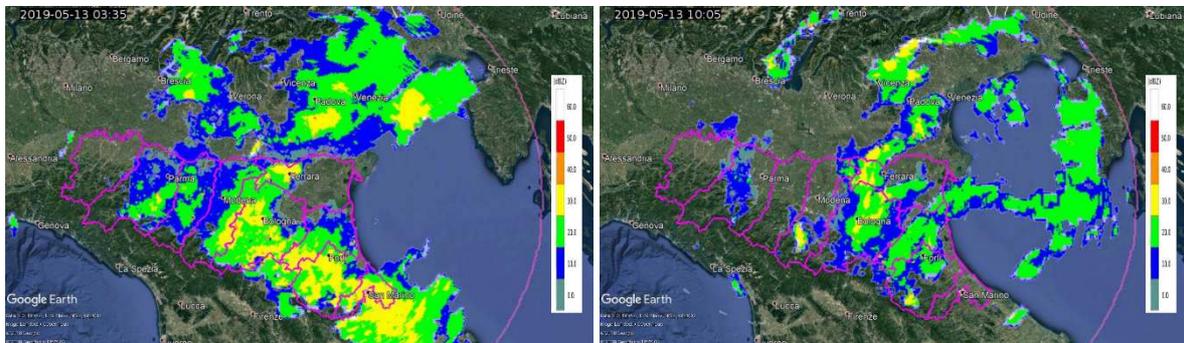
Con lo spostamento del minimo verso l'Italia centrale si assiste ad una generale attenuazione dei fenomeni che tendono ad esaurirsi a partire dai settori centro-occidentali.

Figura 14. Mappe di riflettività del 13/05/2019 alle 03:35 UTC (a sinistra) e del 13/05/2019 alle 10:05 UTC (a destra).

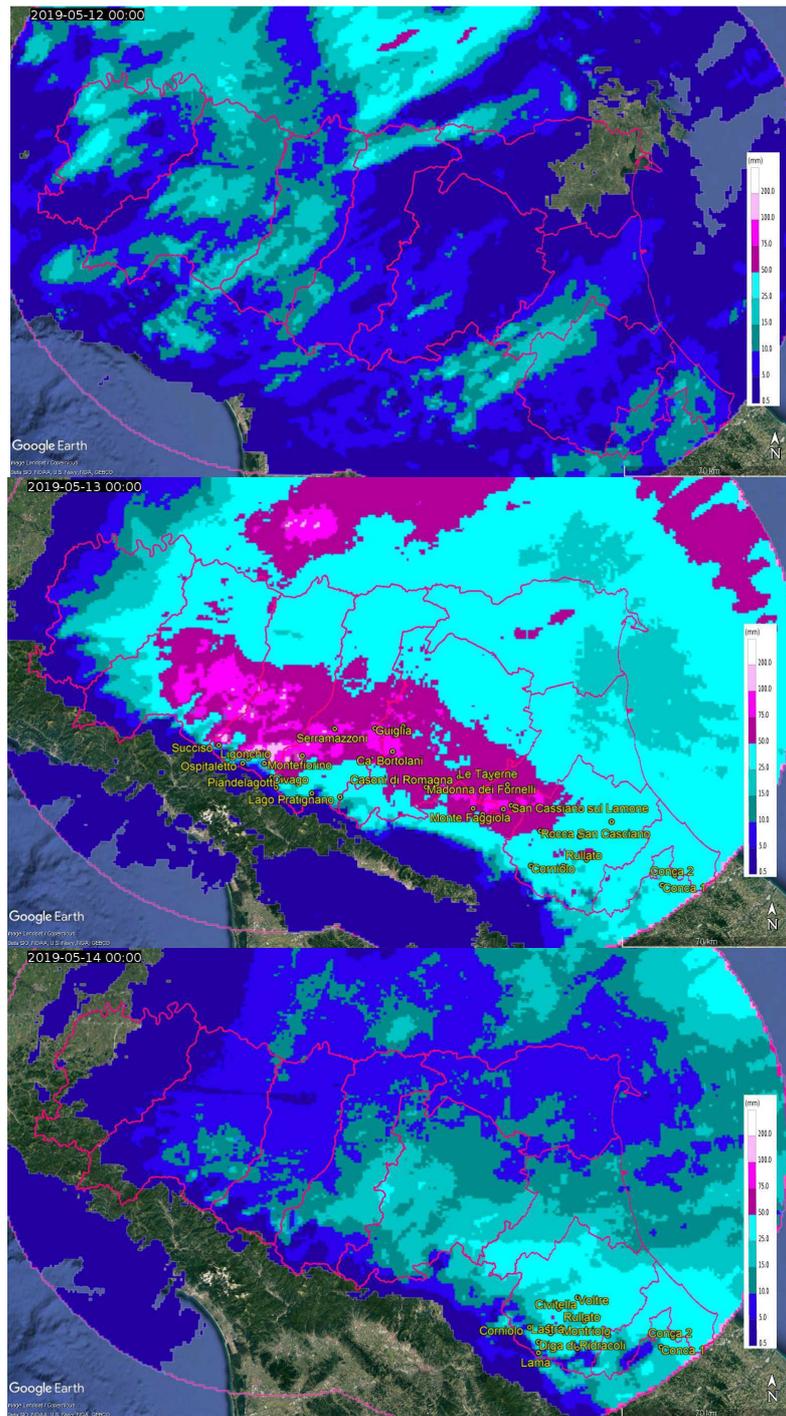
Durante l'evento si sono avute precipitazioni per lo più a carattere localizzato nella giornata dell'11 maggio e a carattere diffuso e persistente nelle giornate del 12 e 13 maggio, come è visibile anche dalle mappe radar di cumulata giornaliera mostrate in Figura 15, che riportano, oltre ai quantitativi stimati da radar, le stazioni che hanno misurato i valori massimi sull'evento.

Figura 15. Mappe di cumulata giornaliera stimata dal composito radar del 11/05/2019 (in alto), del 12/05/2019 (in centro) e del 13/05/2019 (in basso). In giallo sono evidenziate le stazioni che hanno registrato valori superiori rispettivamente a 70 mm per il 12 maggio e 40 mm per il 13 maggio.

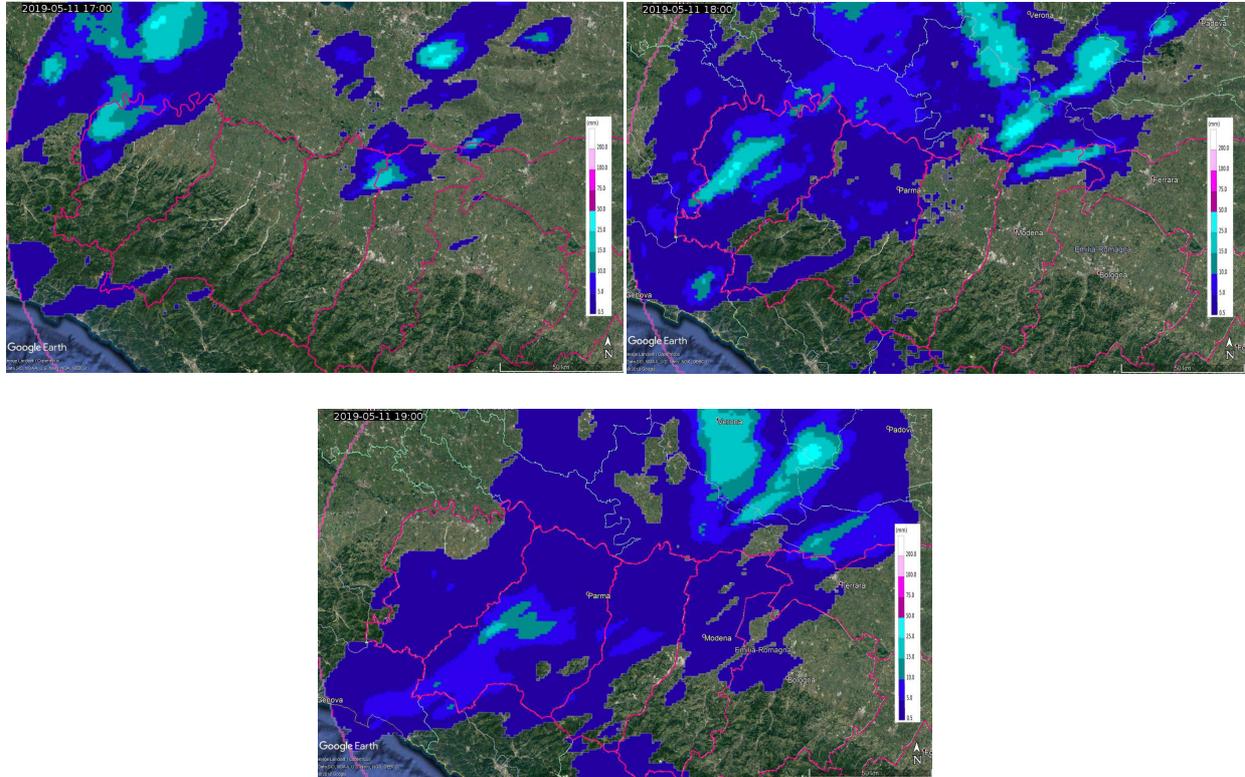
Si evidenziano fenomeni temporaleschi tramite le mappe di cumulata oraria in *Figura 16* occorsi principalmente durante la giornata dell'11 maggio dal tardo pomeriggio. Anche le mappe di fulminazione (Figura 17) in evidenziano temporali principalmente sul piacentino e sull'area tra reggiano e ferrarese.

Figura 16. Mappe di cumulata oraria da radar relative alle 17 UTC , 18 UTC, 19 UTC.

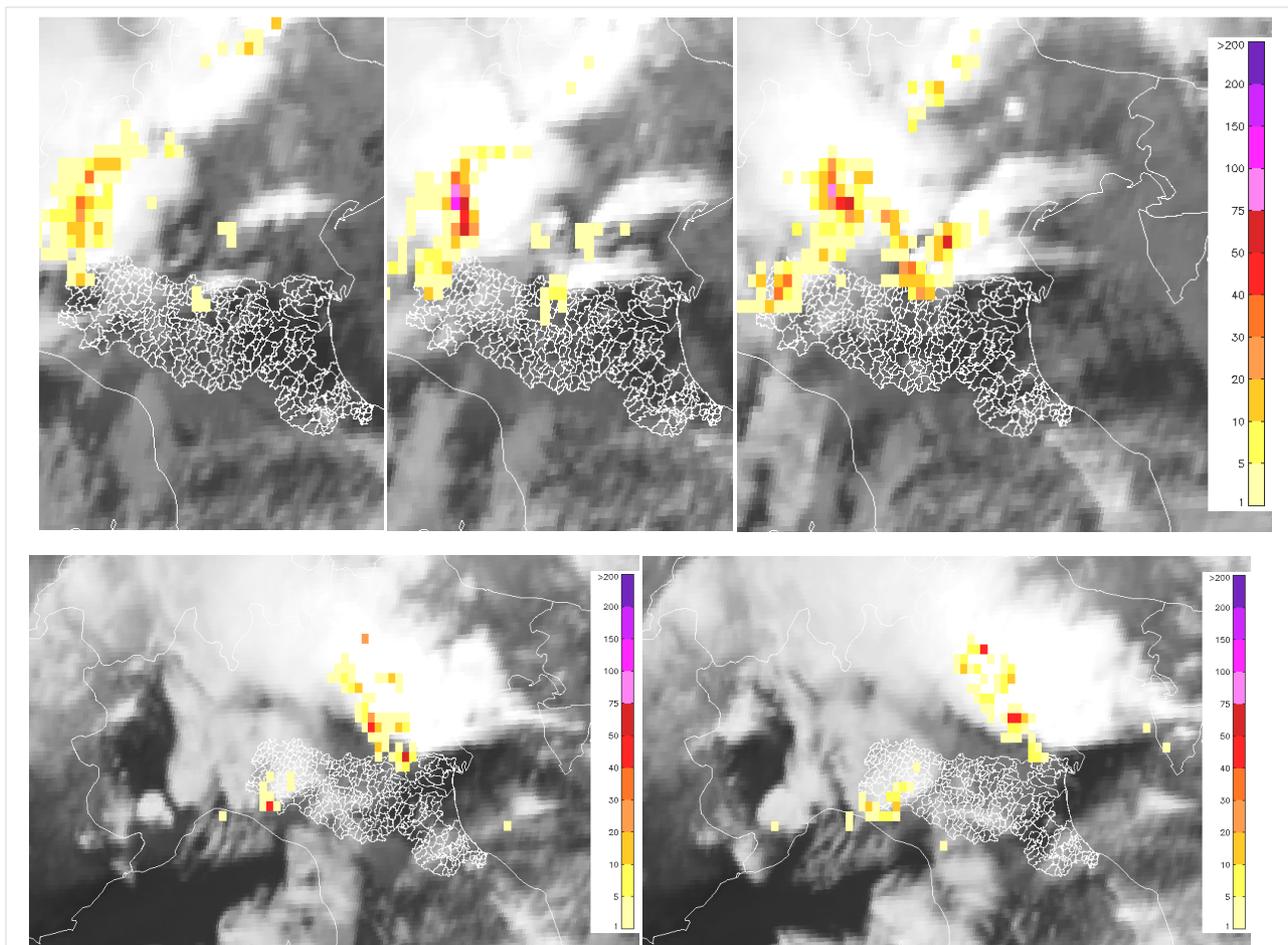
Figura 17. Densità di fulmini sovrapposta alle mappe da satellite del canale IR del 11/05/2019 alle 16:15 UTC, alle 16:45 UTC, alle 17:15 UTC, 18:15 UTC e 18:45 UTC.

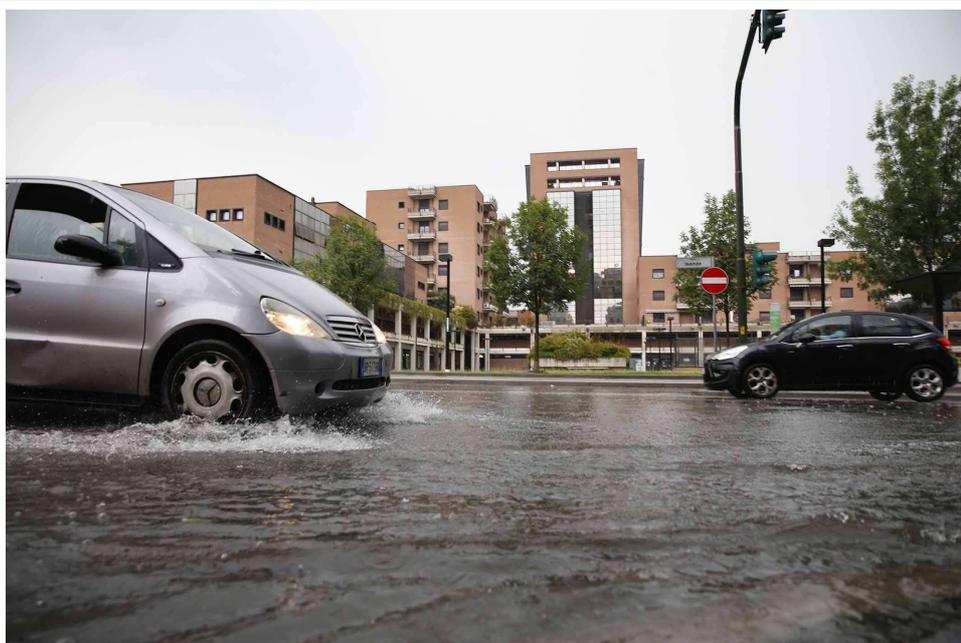
Figura 18. Allagamenti nel Reggiano. Fonte: www.reggionline.it

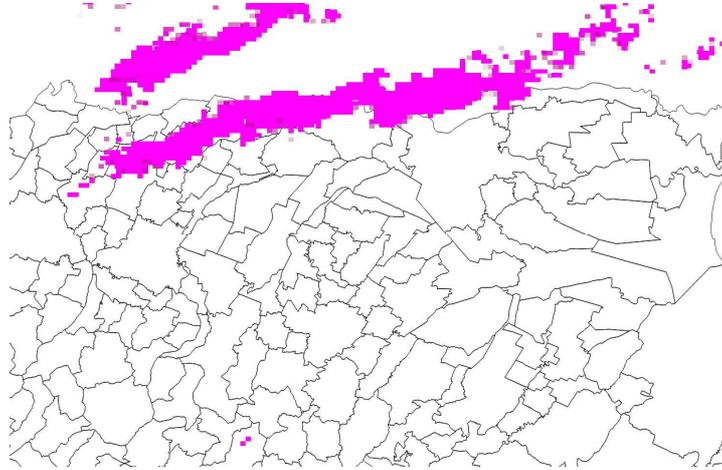
L'attività temporalesca è stata associata anche a grandinate. In Figura 19 viene mostrato un dettaglio del massimo della probabilità di grandine stimato dal composito radar per la giornata dell'11 maggio. Si nota una strisciata che dalla zona di Carpi lambisce Ferrara.

Figura 19. Massimo giornaliero di probabilità di grandine del 11/05/2019 stimato dal composito radar, zoom sulla pianura dal modenese al ferrarese (valori > 99%).

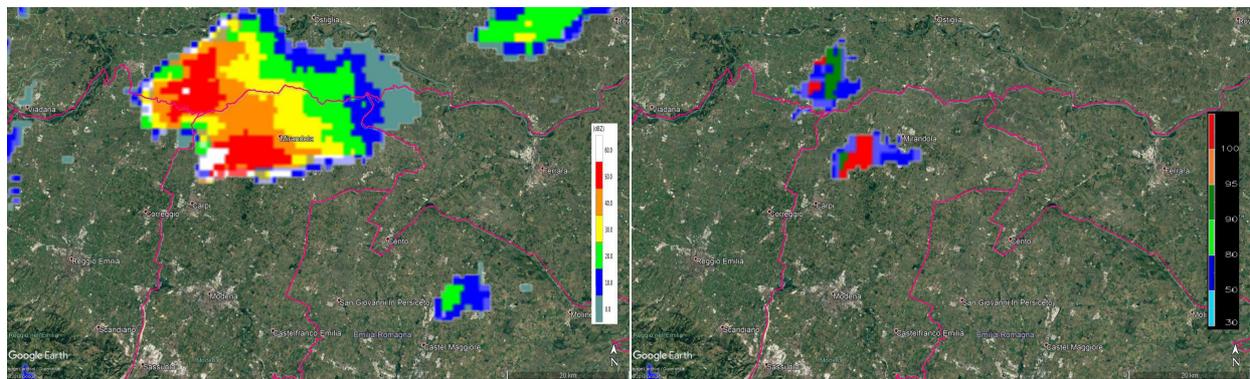
Figura 20. Riflettività (a sinistra) e Probabilità di grandine (a destra) del 11/05/2019 stimata dal radar di San Pietro Capofiume, zoom sulla pianura modenese.

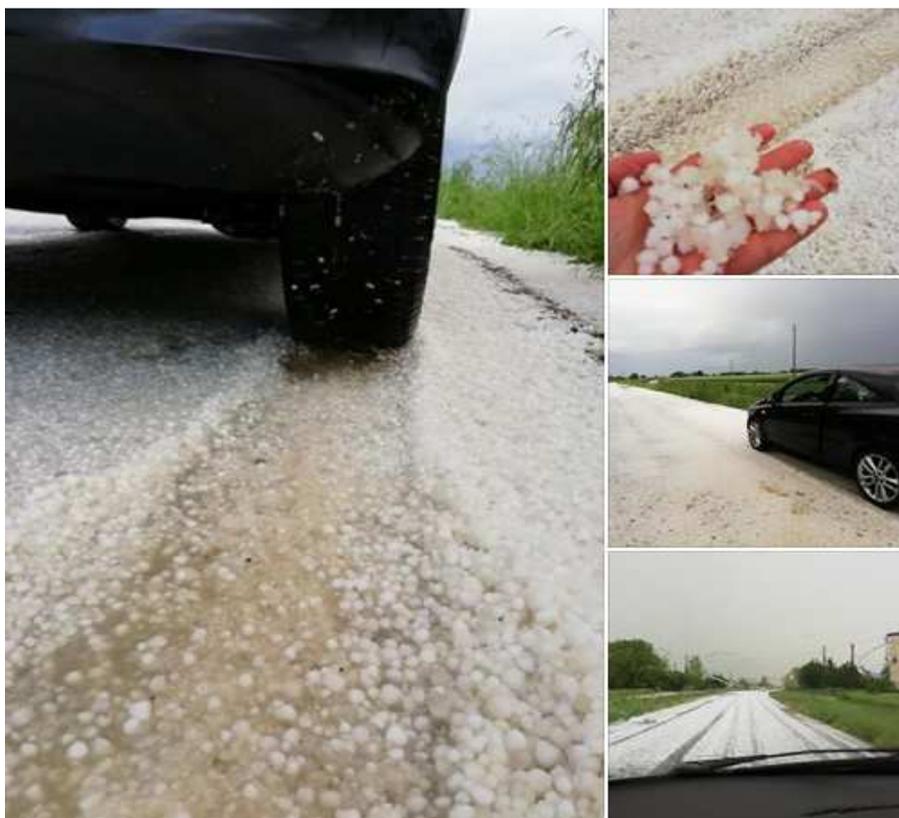
Figura 21. Grandine al confine tra modenese e ferrarese. Fonte MeteoCavezzo-Modena e Appennino, foto di Christian Angius

Una grandinata nella serata dell'11 ha provocato danni alle coltivazioni di uva e pere nelle zone di Carpi, Fossoli, Rovereto, Cavezzo e S. Antonio di Novi nella bassa modenese.

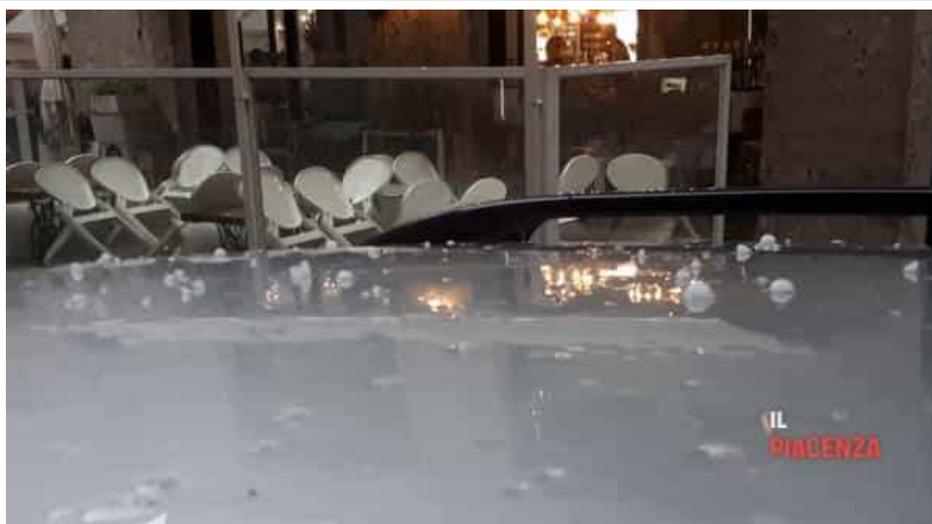
La rassegna stampa riporta notizia di grandinate anche nel Piacentino come mostrato in *Figura 22*

Figura 22. Grandine nel piacentino. Fonte: www.ilpiacenza.it

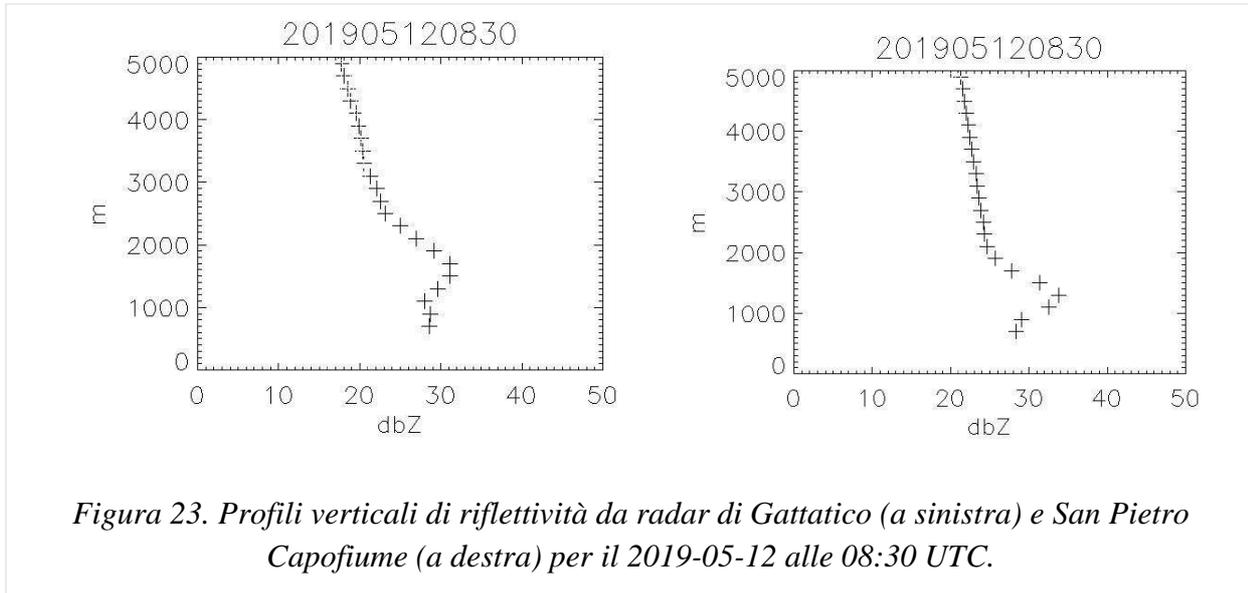
Il giorno successivo le precipitazioni sono state per lo più a carattere liquido come mostrato anche dal profilo verticale di riflettività proveniente dai due radar che evidenziano una fase di scioglimento media tra 1000 e 1600 m nell'area a est e tra 1200 e 1800 m a ovest.

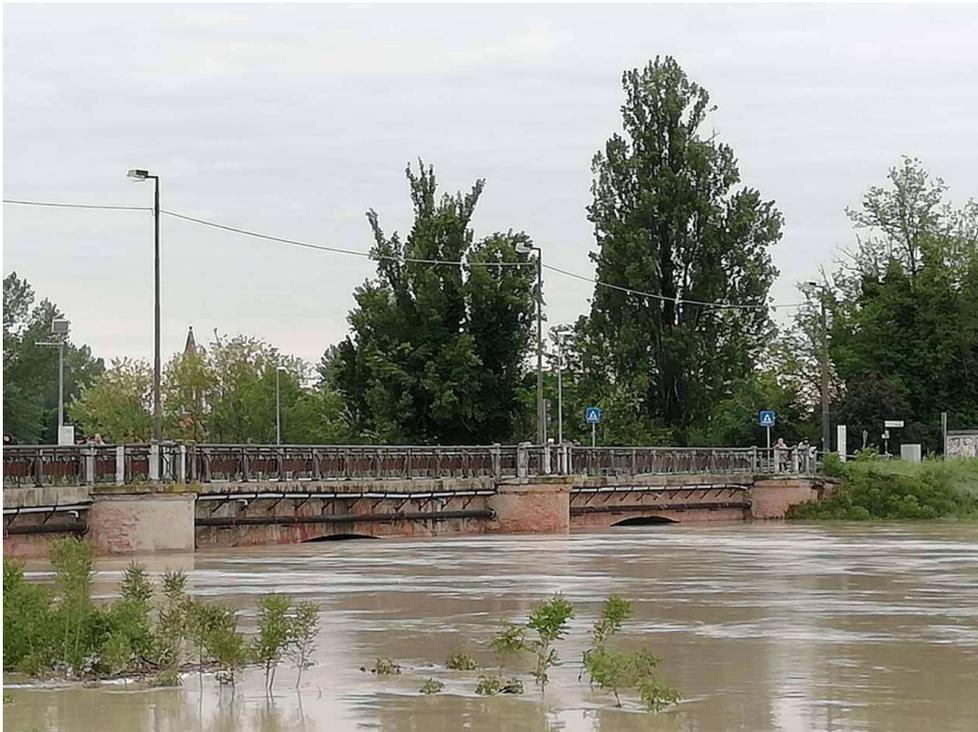
L'innalzamento dei livelli idrometrici ha portato alla chiusura di ponti sul Secchia: Ponte Alto e Ponte dell'Uccellino. Anche il Panaro e il torrente Tiepido sono stati tenuti sotto stretta sorveglianza, e alcuni ponti sono stati chiusi. Si riportano di seguito le segnalazioni raccolte dalle fonti di stampa sulle criticità relative alle piene di diversi bacini fluviali; un'analisi dettagliata di tipo idrologico-idraulico sarà oggetto di una specifica relazione di evento.

Figura 24. Secchia a Ponte Alto di Modena. Fonte: pagina facebook di ER-Meteo, foto di Cristian Angius

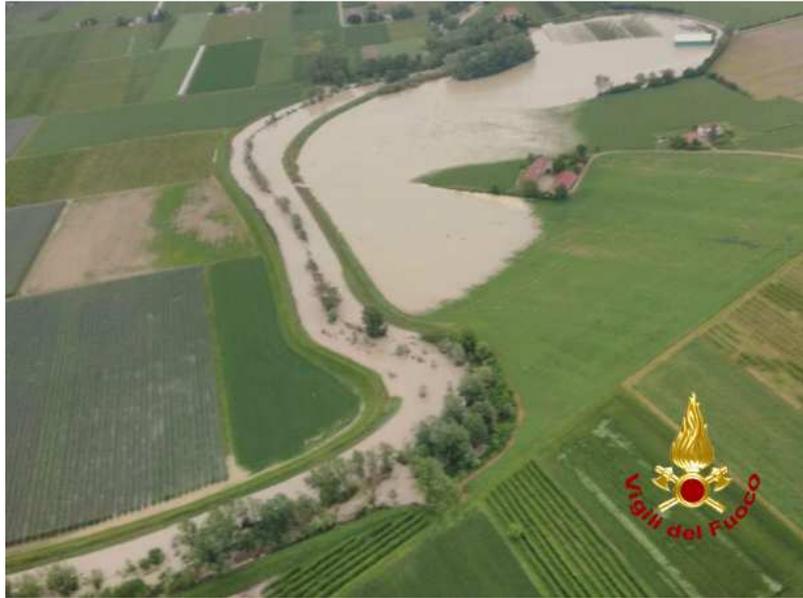
Nel bolognese i danni maggiori sono stati dovuti ad esondazioni, allagamenti e frane. Il giorno 12 maggio sono stati segnalati frane smottamenti e allagamenti in provincia, il Sillaro è esondato a Casalfiumanese (BO), in una zona disabitata, il Samoggia ha allagato alcune strade di Bazzano e Monteveglio (BO). Cantine allagate e alberi caduti sono stati segnalati in provincia. Varie frane si sono verificate in Valsamoggia, in particolare una a Savigno che ha causato la chiusura della provinciale 27 in località Goccia. Vari gli interventi dei vigili del fuoco.

Figura 25. Esondazione del Sillaro in località Casalfiumanese nell'Imolese. Fonte : www.Sassuolo2000.it

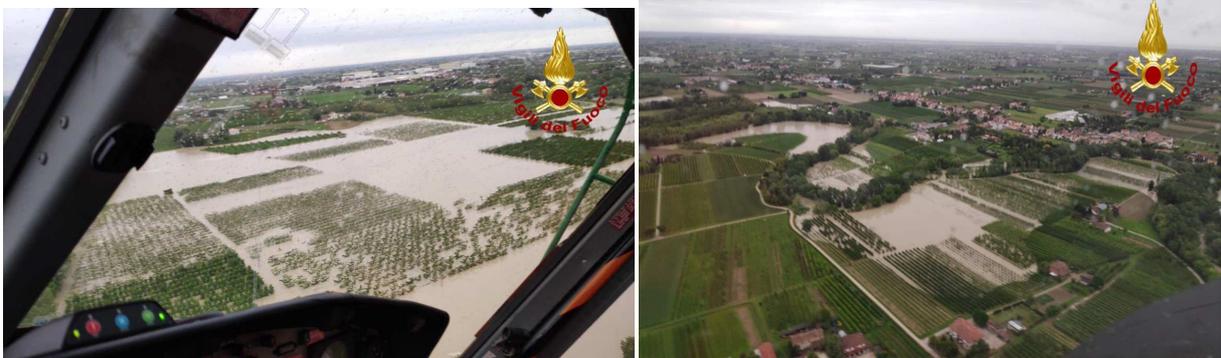
La linea ferroviaria Bologna-Rimini tra Cesena e Forlì è stata chiusa dalle 7.50 del mattino del 13 fino alle 19 a causa delle piene dei fiumi in Romagna. Il fiume Savio è esondato in più punti in provincia di Forlì-Cesena e due persone sono state soccorse dai vigili del fuoco. La tangenziale di Cesena è stata chiusa per allagamenti ed anche il Ponte Nuovo.

Figura 26. Esondazione del Savio (<https://twitter.com/emergenzavvf>)

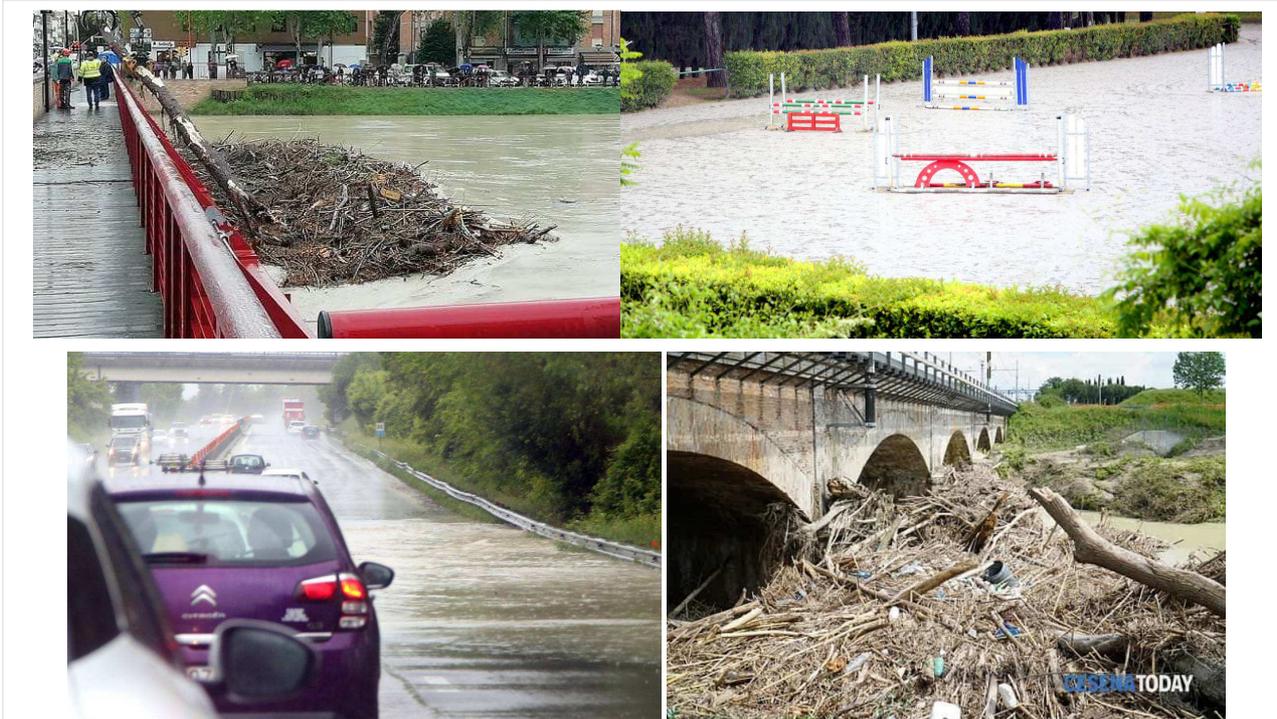
Figura 27. Piena del Savio: Rami e arbusti bloccano il Ponte Nuovo a Cesena (fonte: www.cesenatoday.it), in alto a sinistra, allagamento dell'Ippodromo, in alto a destra, fonte: www.ilrestodelcarlino.it. Secante di Cesena allagata (in basso a sinistra) , fonte: www.ilrestodelcarlino.it; ponte ferroviario sulla Bologna-Rimini invaso dai detriti (fonte: www.cesenatoday.it)

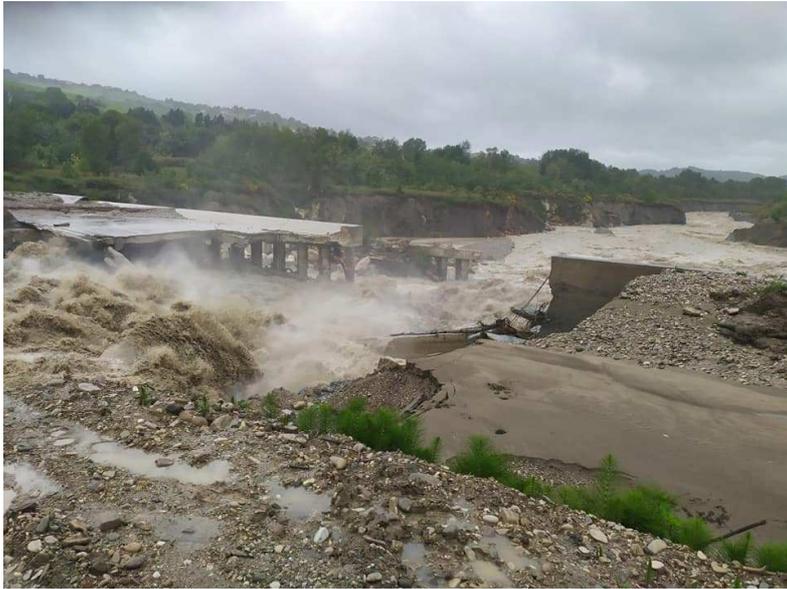
A Rimini è crollata una briglia a Ponte Verucchio sul Marecchia. Inoltre il Comune di Rimini ha emanato il divieto di transito nelle adiacenze del fiume Marecchia.

Figura 29. Rottura di una briglia sul Marecchia. Fonte: www.corrierebologna.it

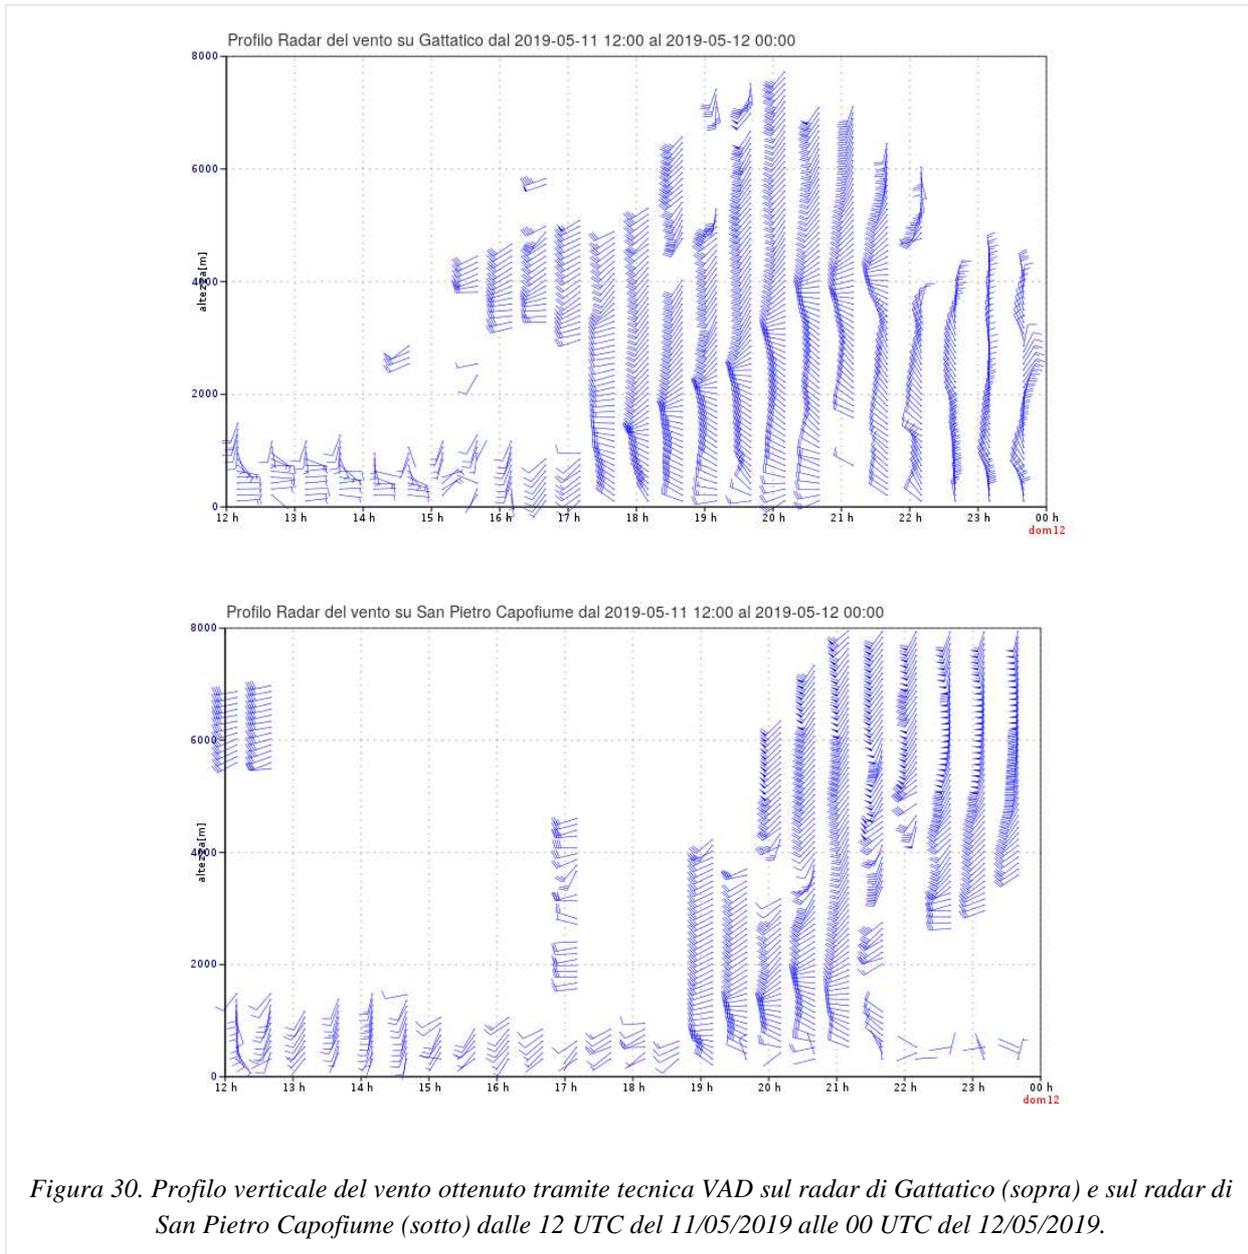
Il profilo di vento ottenuto tramite tecnica VAD sul radar di Gattatico (Figura 30) mostra chiaramente venti molto forti al suolo (intorno a 75 km/h) tra le 17.30 UTC e le 18.30 UTC. Su San Pietro Capofiume i valori più alti si attestano intorno alle 19 UTC, coerentemente con lo spostamento dei sistemi temporaleschi da ovest verso est. Da notare i valori di wind shear verticale tra 0 e 5 km, intorno ai 21 m/s alle 16.30 UTC, visibili dal profilo di Gattatico.

Figura 30. Profilo verticale del vento ottenuto tramite tecnica VAD sul radar di Gattatico (sopra) e sul radar di San Pietro Capofiume (sotto) dalle 12 UTC del 11/05/2019 alle 00 UTC del 12/05/2019.
