Rapporto dell'evento meteorologico dal 11 al 13 maggio 2019

A cura di
Enrico Solazzo, Anna Fornasiero, Unità Radarmeteorologia, Nowcasting e
Meteorologia da Satellite
Riccardo Bortolotti, Area Centro Funzionale e Sala Operativa Previsioni

BOLOGNA, 21/05/2019

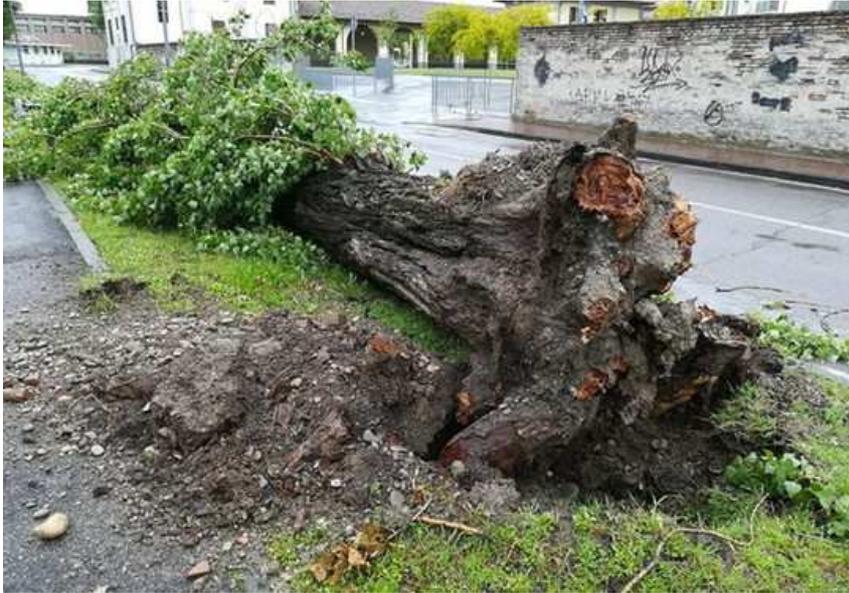
La rassegna stampa riporta notizia che a Parma nella serata di sabato le raffiche di vento hanno causato cadute di rami che hanno danneggiato qualche auto. I parchi in città sono stati chiusi e tre alberi sono caduti di fronte al cimitero centrale.

Figura 31. Albero caduto a Parma. Fonte: www.gazzettadiparma.it

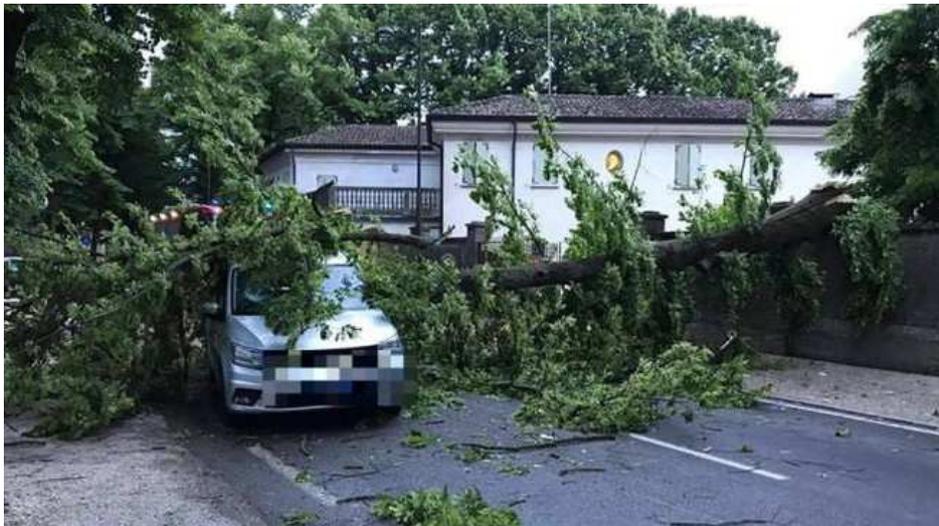
In provincia di Reggio Emilia il forte vento ha divelto diverse piante fra Guastalla, dove una pianta di considerevoli dimensioni è caduta sulla strada in via Sacco e Vanzetti, Gualtieri e Reggiolo, dove un albero ha colpito un'autovettura per fortuna senza feriti. A Reggio Emilia nella serata dell'11 maggio una pianta si è abbattuta sui fili dell'energia elettrica. Numerose le chiamate ai vigili del fuoco per segnalare danni da maltempo, in particolare rami e alberi caduti. La copertura della cantina di Santa Maria di Novellara è volata via per le raffiche avvenute nella serata dell' 11.

Figura 32. Albero caduto a Reggiolo. Fonte: www.ilrestodelcarlino.it

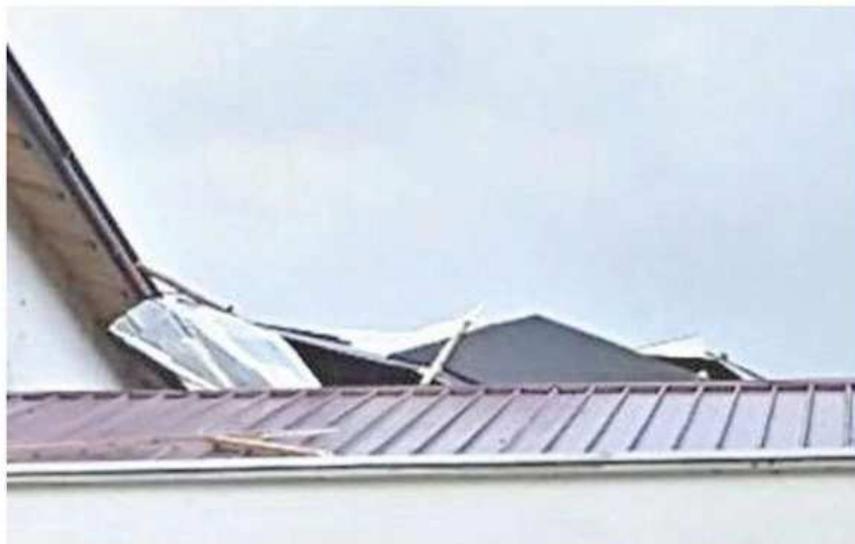
Figura 33. Danni per il vento alla copertura della Cantina di Santa Maria di Novellara. Fonte: Il Resto del Carlino Reggio.

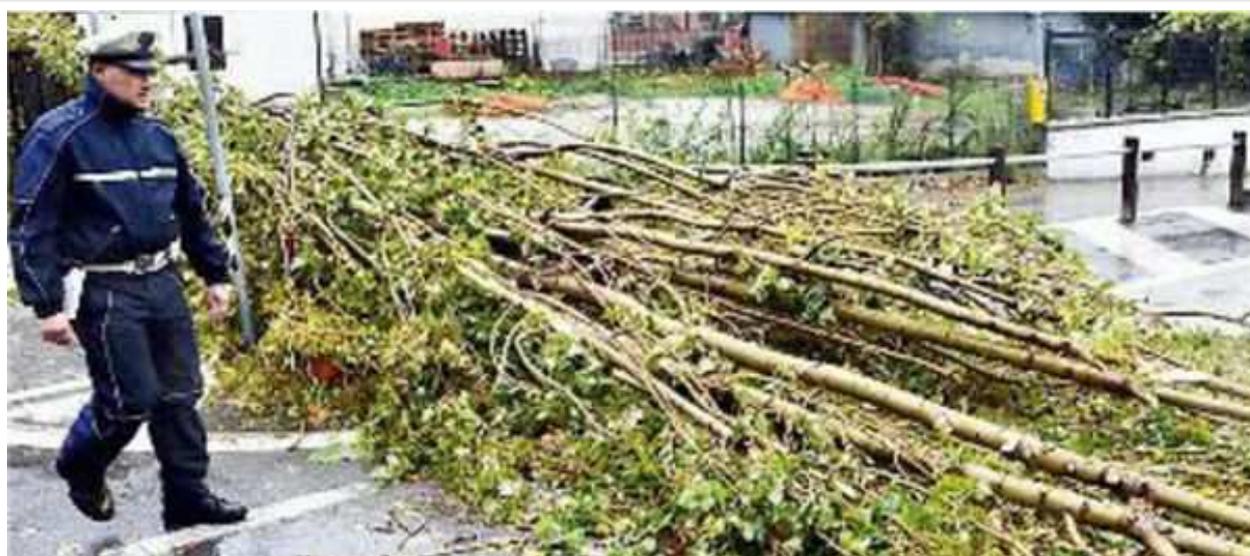
Nel Modenese, nel tardo pomeriggio dell'11 sono stati effettuati interventi dei vigili del Fuoco per pali e alberi caduti a Marzaglia, Castelfranco, Sassuolo e nella Bassa verso Mirandola.

Figura 34. Alberi caduti nel modenese. Fonte: il Resto del Carlino Modena
