# Rapporto dell'evento meteorologico del 5 ottobre 2025

***Servizio Sistemi di monitoraggio e previsione dell'atmosfera  
Unità Previsioni numeriche marino-costiere  
Servizio Sala Operativa e Centro Funzionale***

***BOLOGNA, 09/11/2025***

*Il 5 ottobre 2025 numerose località costiere emiliano-romagnole sono state interessate da danni causati dal vento e dalle intense mareggiate.*

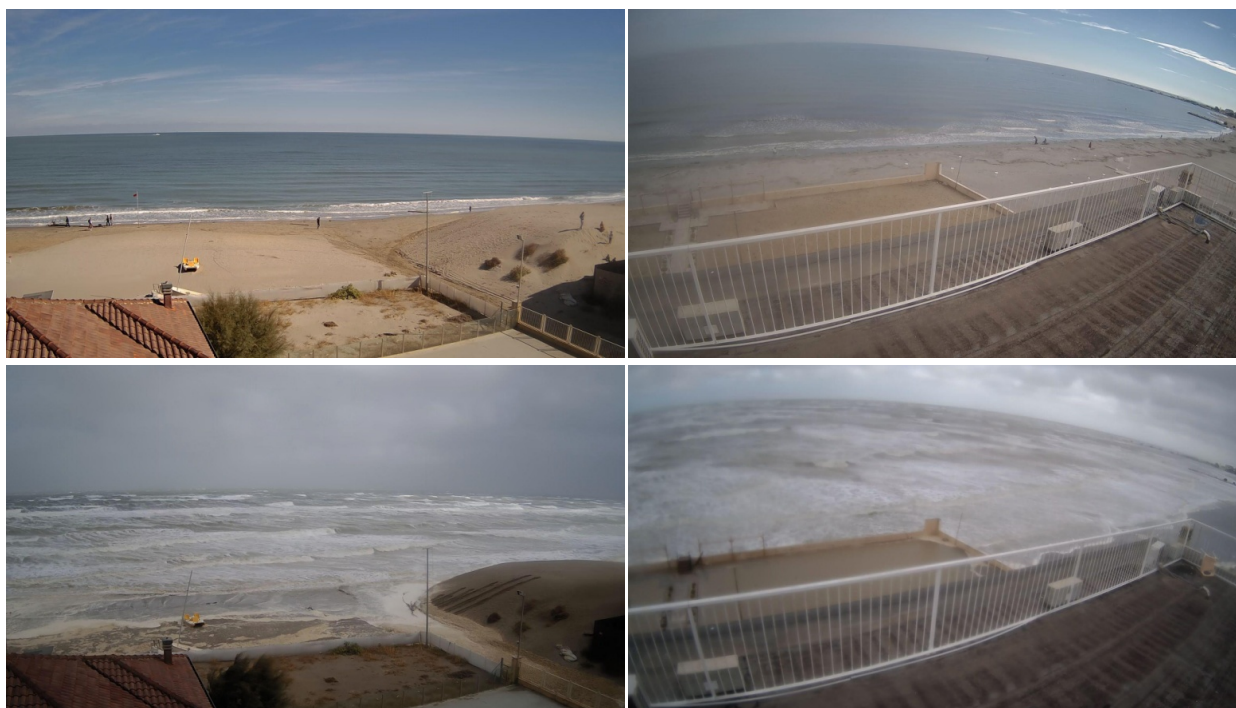
**Figura 9:** immagini grezze (Snapshot) delle stazioni webcam a Riccione (a sinistra) e a Cesenatico (a destra), nel periodo pre-evento (04/10/2025 ore 09:30, in alto) e durante (05/10/2025 ore 10:30, in basso).

L'immagine in basso mostra l'evento di inondazione costiera, che coincide con i picchi dei livelli del mare e delle onde descritti nei paragrafi precedenti. In particolare, gli snapshot del 5 ottobre sono stati acquisiti nelle ore di massima intensità della mareggiata, quando il livello del mare e l'altezza dell'onda significativa hanno raggiunto i rispettivi valori di picco (Figura 8).

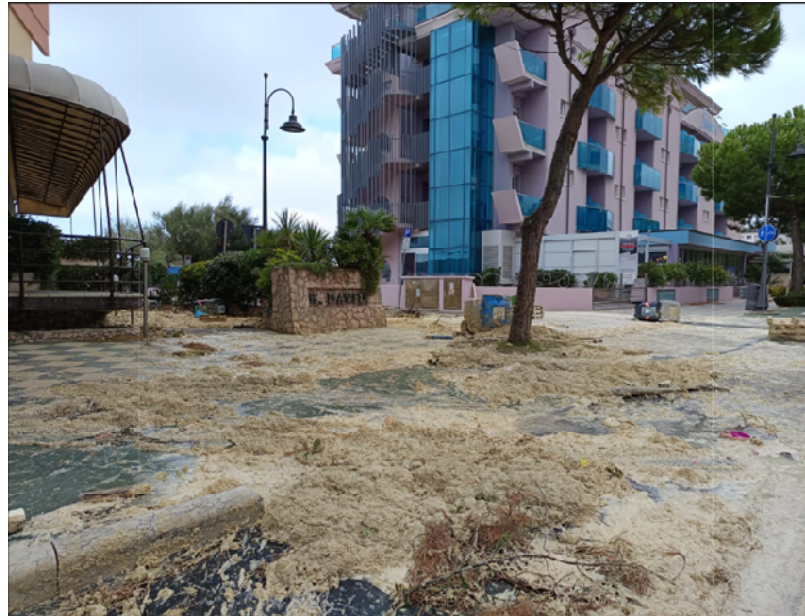
- ingressioni marine in zone di retrospiaggia e urbane, avvenute in alcune località della costa centrale tra Rimini e Lido adriano (RA). Tali fenomeni sono stati accompagnati da un significativo trasporto di sedimento sabbioso, asportato dalle spiagge e depositato nelle aree retrostanti (Figura 10), con conseguente necessità di interventi di spurgo degli scarichi e di pulizia delle strade a seguito dell'accumulo di sabbia e detriti;
- diffuse erosioni dei litorali e di porzioni di dune costiere;
- danni a stabilimenti balneari, soprattutto dovuti ad allagamenti e insabbiamenti.

*Figura 10: ingressione mareggiata con trasporto sedimento a Gatteo (FC) (Fonte: ARSTPC - UT FC).*

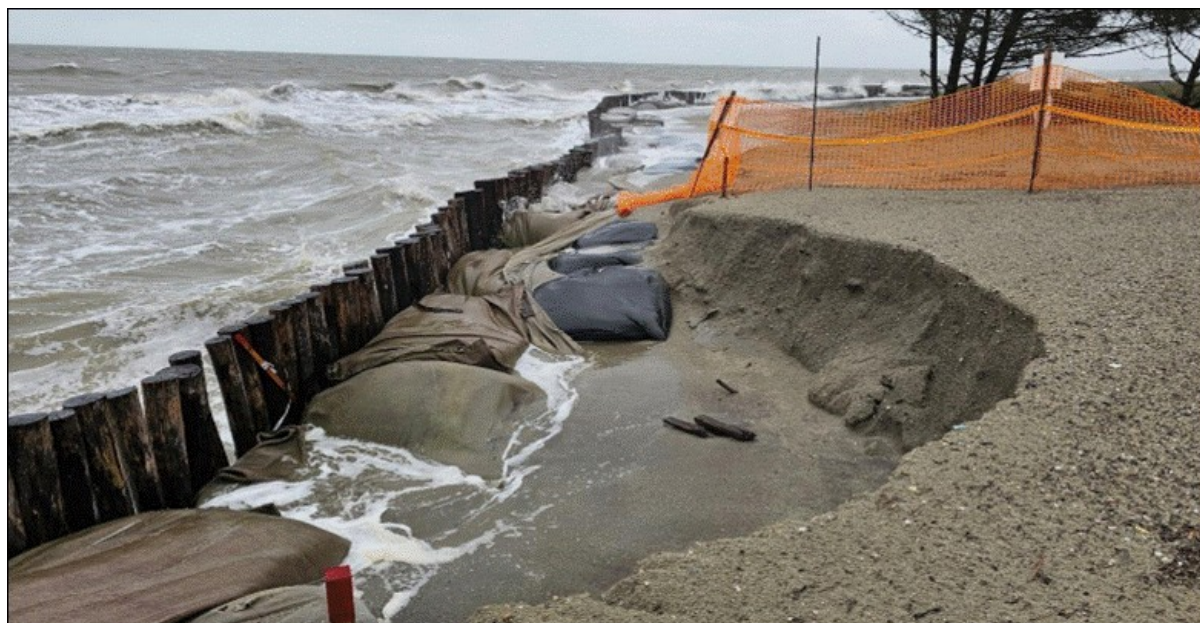
*Figura 11: Bagno Isa/primo pennello: forte erosione e ammaloramento dell'opera di difesa (Fonte: ARSTPC-UT FE).*

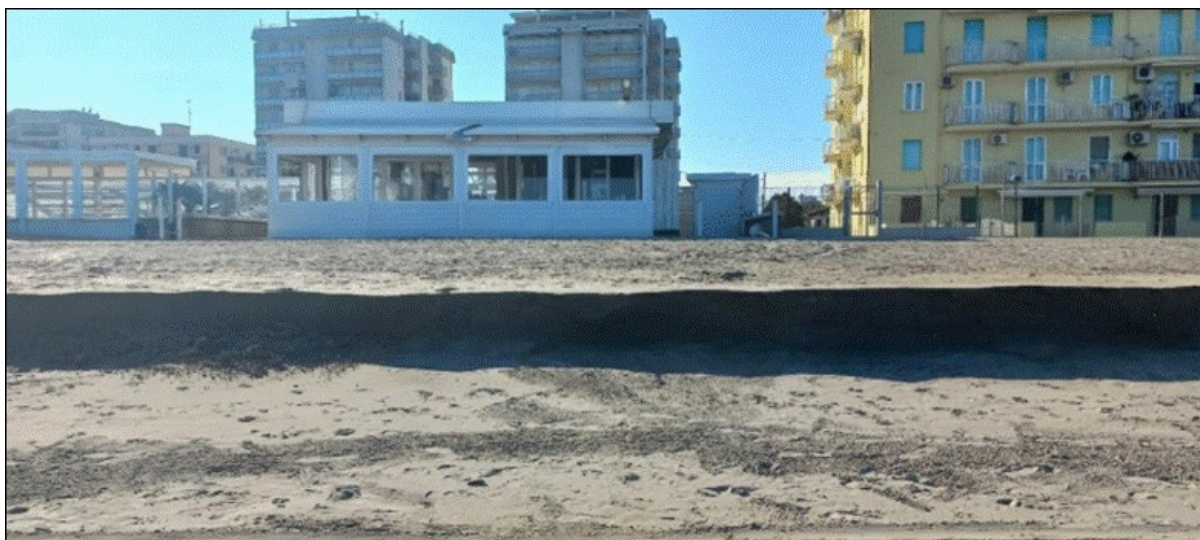
*Figura 12:: Lido di Pomposa centro, Bagno Pomposa, bassa marea -0,25 m difesa (Fonte: ARSTPC-UT FE).*

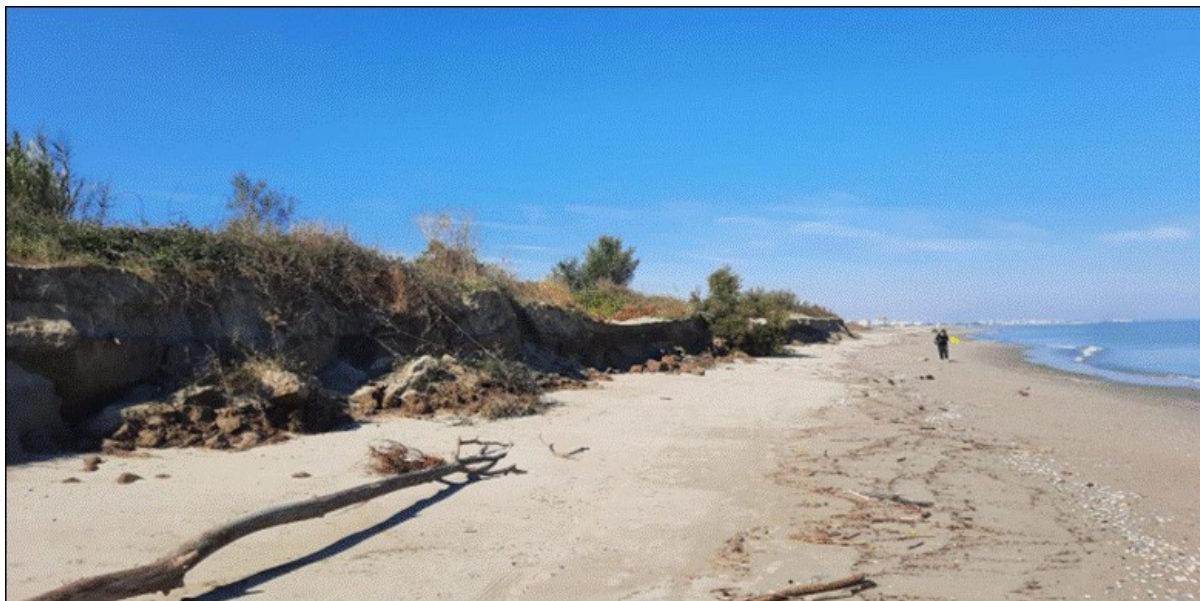
*Figura 14: falesia di erosione lungo la spiaggia libera tra il Bagno Ex Jamaica e il Bagno Le Piramidi difesa (Fonte: ARSTPC-UT FE).*

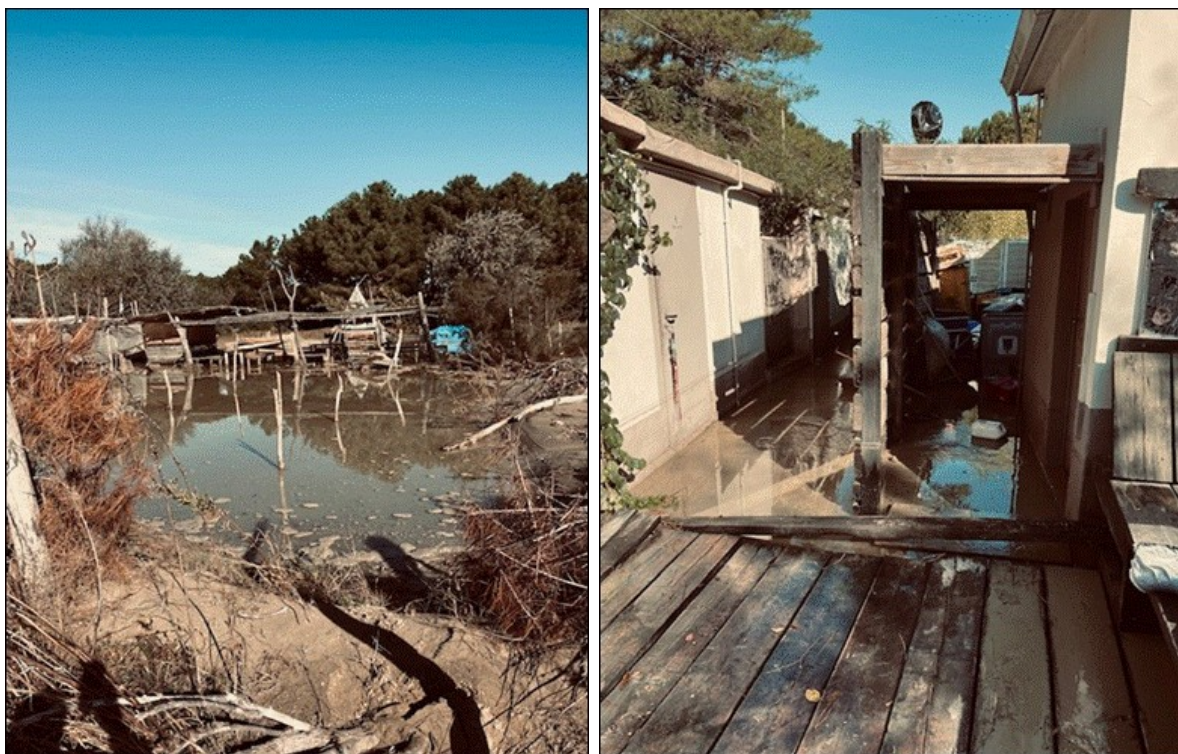
*Figura 15: esempio danni Porto Corsini - bagno Que Vida (Fonte: ARSTPC - UT RA).*

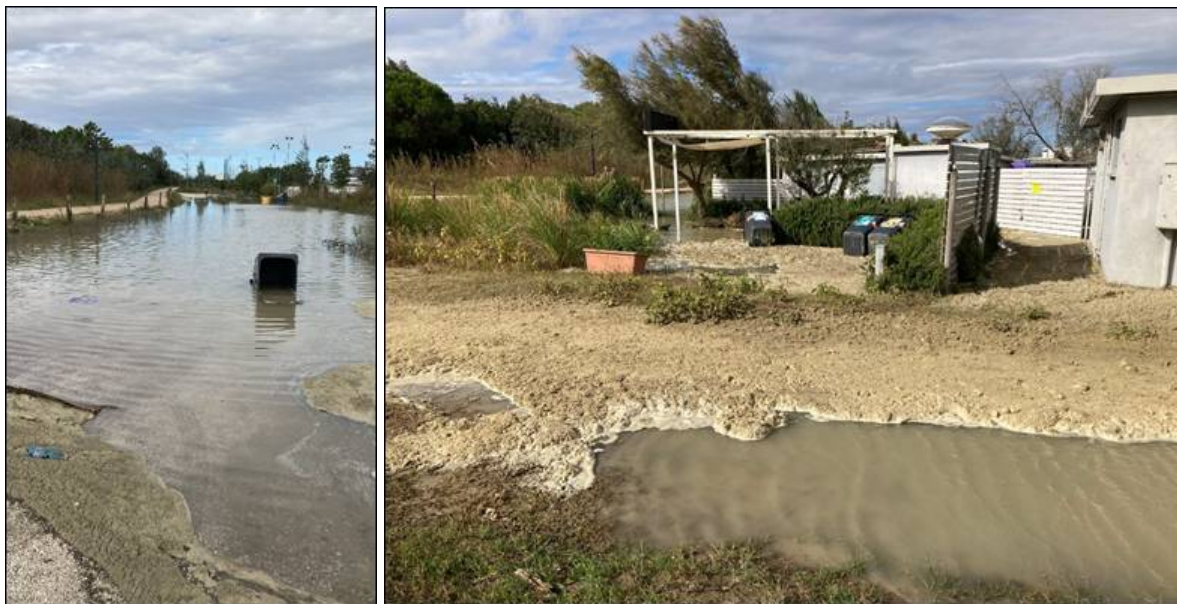
**Figura 16:** esempio danni Marina di Ravenna lungo V.le delle Nazioni, zona Big Mama (Fonte: ARSTPC - UT RA).

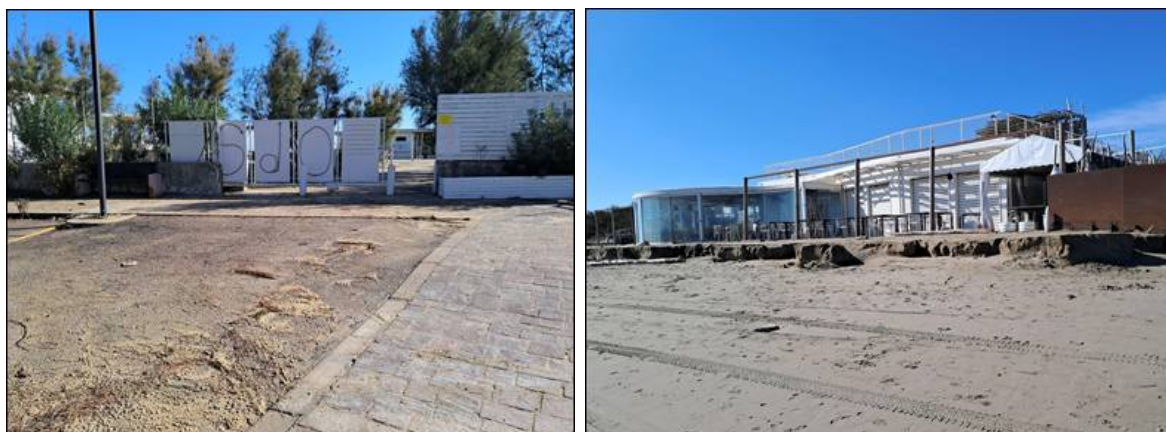
**Figura 17:** dettaglio Lido Adriano a sin Panoramica e dettaglio erosione arenile presso il bagno Amarissimo (Lido Adriano sud) (Fonte: AGSS).

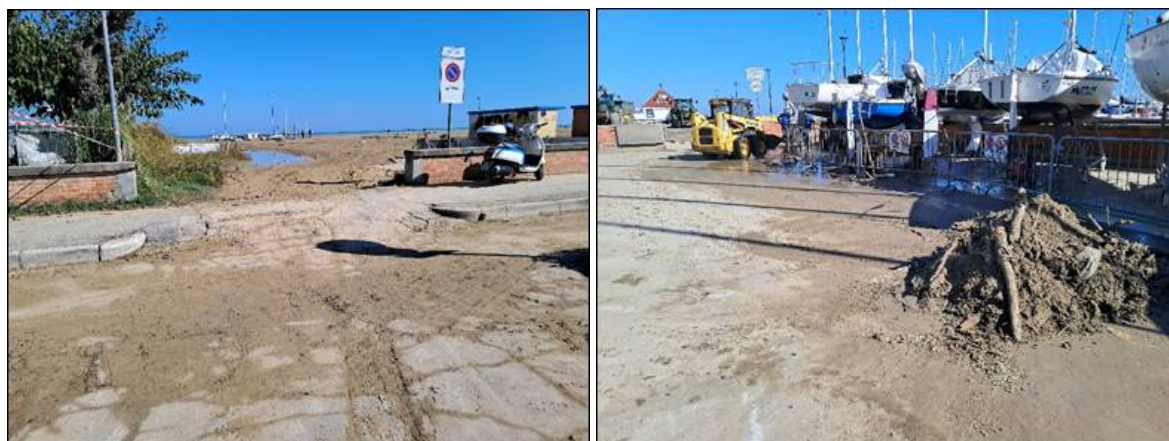
**Figura 18:** dettaglio ingressione marina lungomare Deledda a Cervia e presso il circolo nautico/via Boito (Fonte: AGSS).

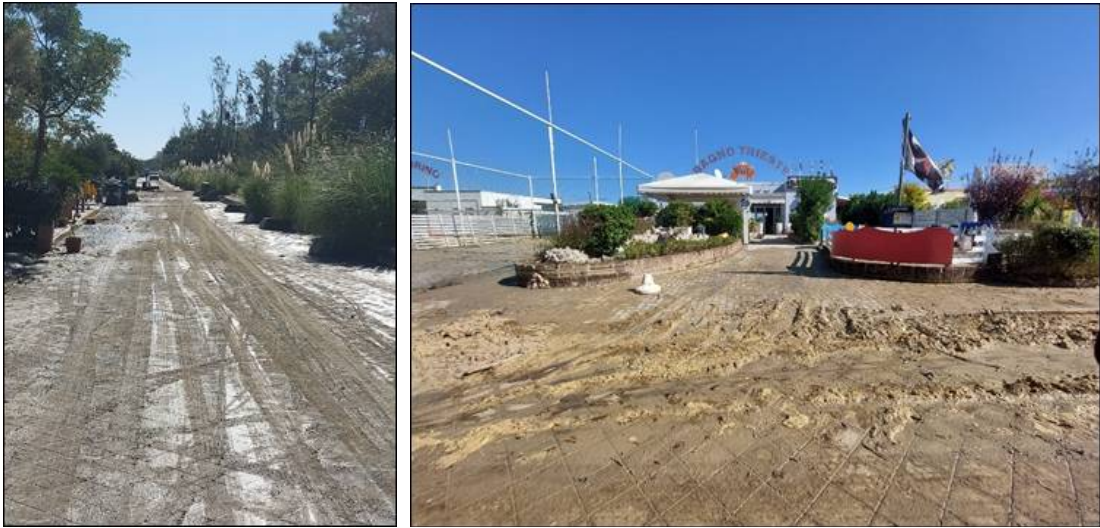
*Figura 19: dettaglio ingressione marina lungomare Levante a Cesenatico (Fonte: ARSTPC - UT FC).*

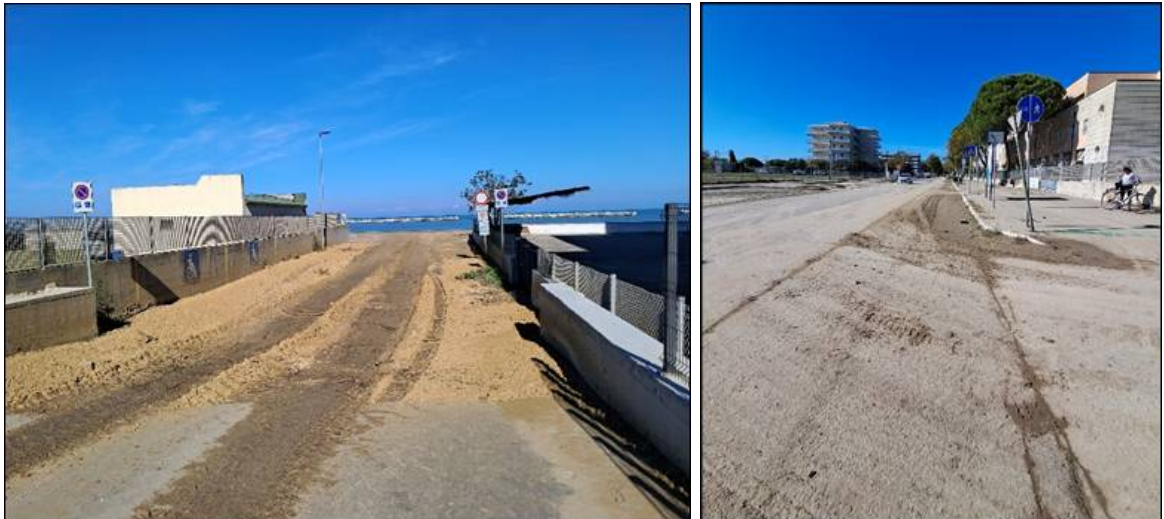
*Figura 20: dettaglio ingressione marina lungomare Valverde (Fonte: AGSS).*

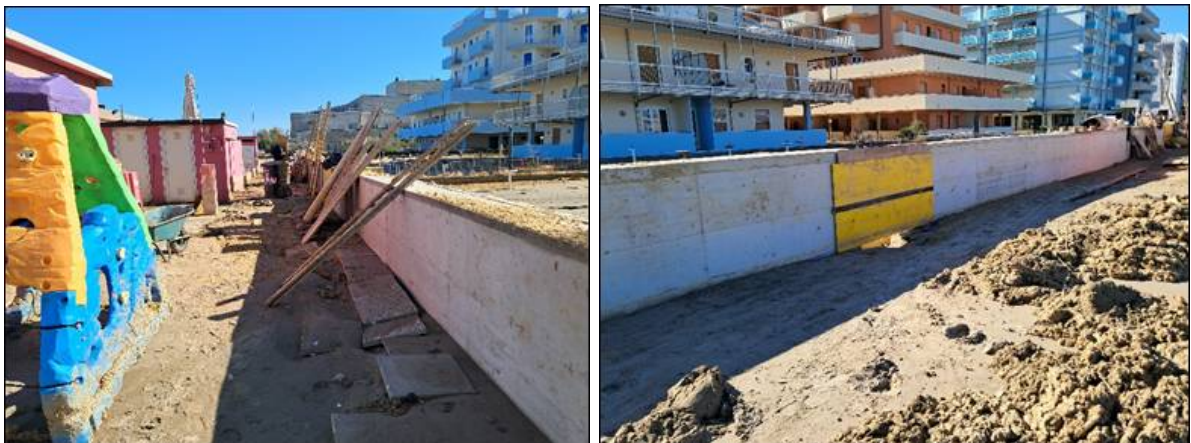
*Figura 21: dettaglio danni agli stabilimenti balneari a Valverde (zona Bagno Schiuma - Fonte: AGSS).*

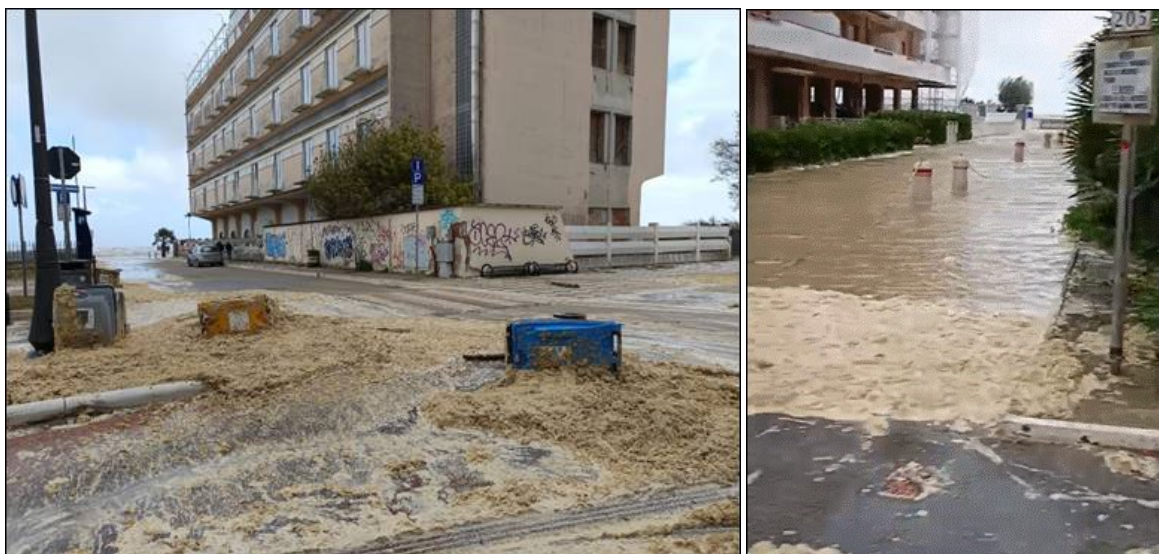
*Figura 22: dettaglio ingressione marina lungomare Villamarina (Fonte: ARSTPC - UT FC).*

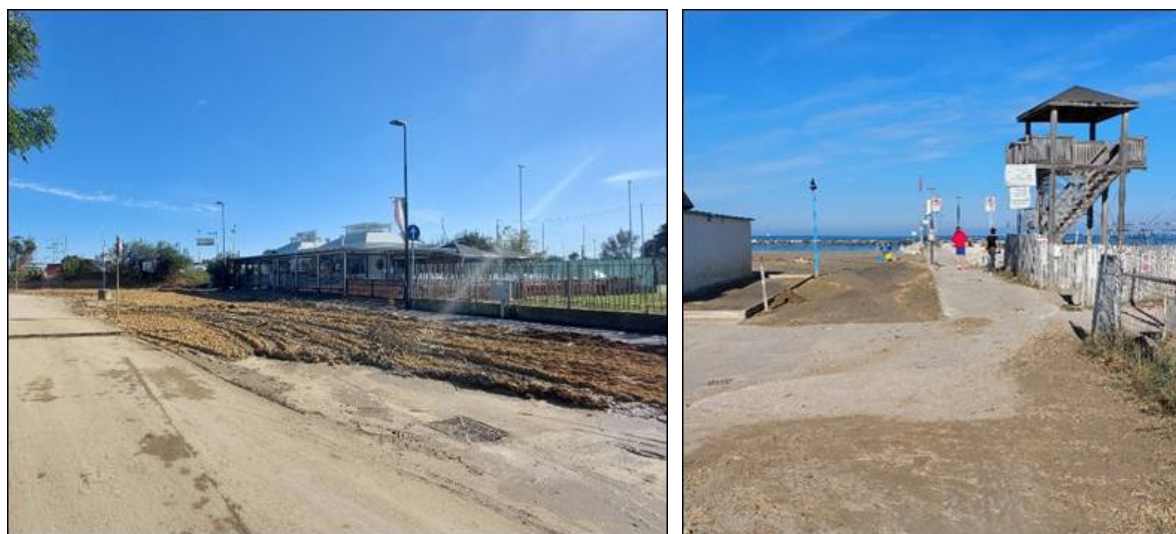
*Figura 23: dettaglio danni da ingressione marina zona giardini Don Guanella a Gatteo (Fonte: AGSS).*

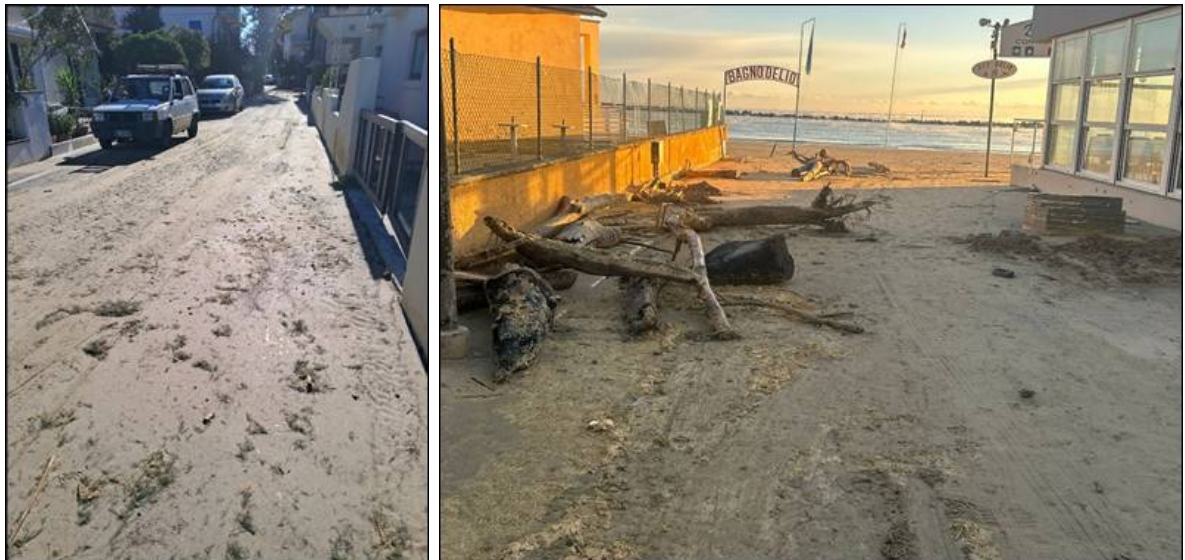
*Figura 24: dettaglio ingressione marina via Dante (sinistra) e via Orsa Minore (destra) a san Mauro Mare (Fonte: AGSS e ARSTPC - UT FC).*

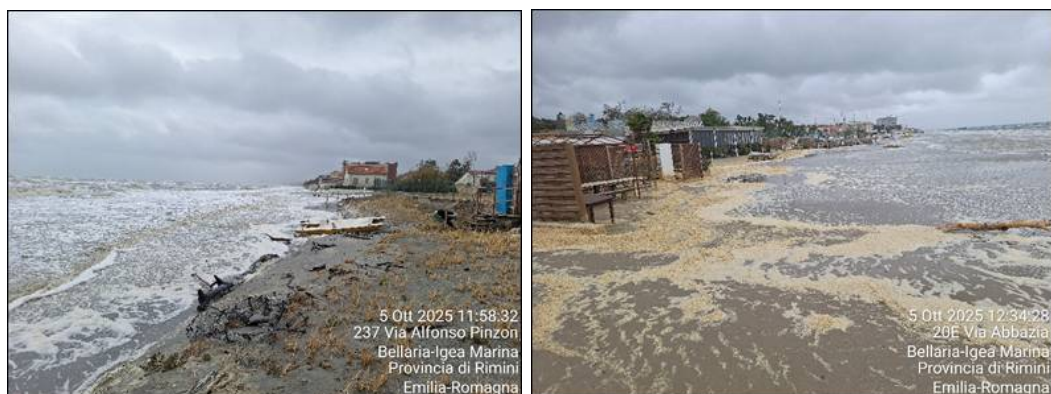
*Figura 25: dettaglio erosione e allagamento arenile a Bellaria (Fonte: ARSTPC - UT RN).*

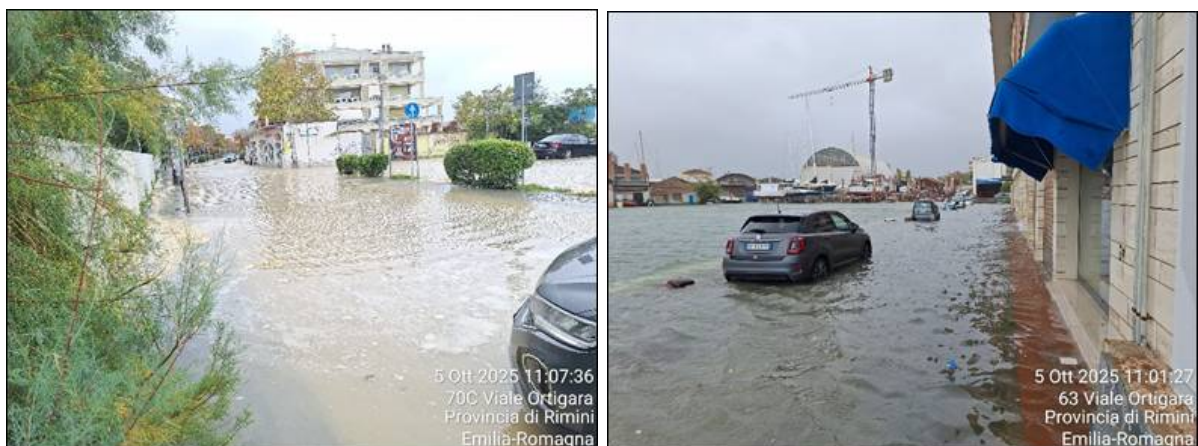
*Figura 26: dettaglio ingressione marina a Rimini zona darsena viale Ortigara (Fonte: ARSTPC - UT RN).*

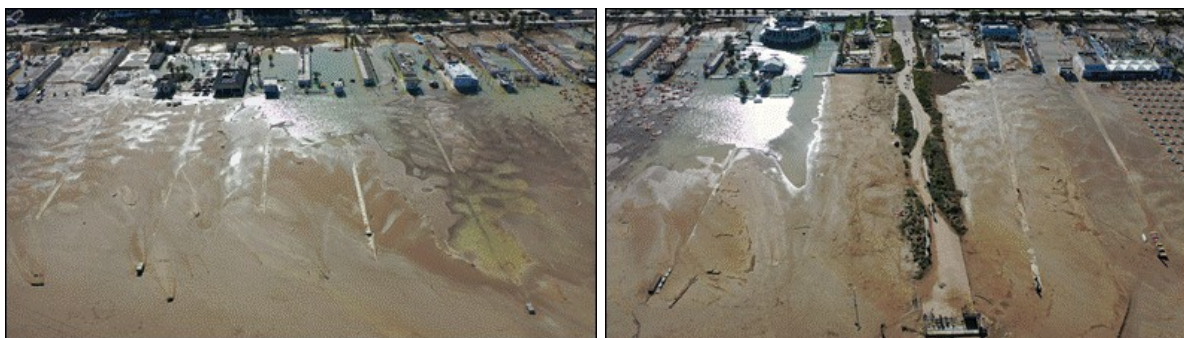
*Figura 27: dettaglio allagamento spiaggia e bagni Rimini sud (Fonte: ARSTPC - UT RN).*
