QUALITÀ ACQUE MARINE

## RIMOZIONE DEL RELITTO DEL CARGO GOKBEL, LE ATTIVITÀ DI MONITORAGGIO DI ARPA EMILIA-ROMAGNA

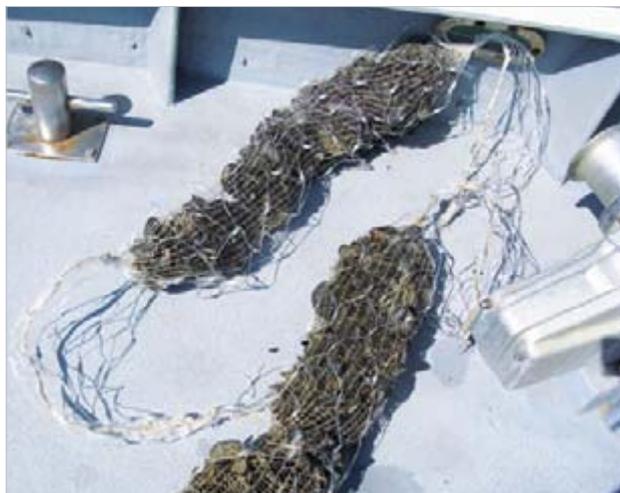
Calze da posizionare in mare in cui sono stati inseriti i mitili per verificare eventuali bioaccumuli.

Per verificare eventuali bioaccumuli (in particolare di Ipa, idrocarburi policiclici aromatici), sono stati inoltre posizionati alcuni campioni di mitili. In particolare, in corrispondenza di due boe delimitanti la zona di sicurezza del relitto (anche queste gentilmente fornite dalla Capitaneria), sono state posizionate ceste contenenti molluschi bivalvi prelevati da un allevamento in mare (mitili della specie *Mytilus galloprovincialis*) a due diverse profondità, a 4 metri dalla superficie e a 2 metri dal fondo.

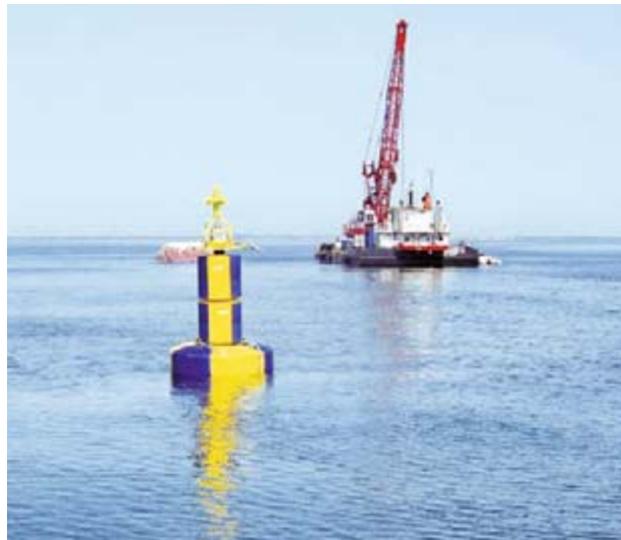
La boa lala in cui è stato posizionato il correntometro; sullo sfondo si vedono un pontone in attività e il relitto della nave Gokbel.

È stato posizionato, alla profondità di circa 6 metri, un correntometro (RCM9 Aanderaa) per la misurazione delle correnti nel periodo di attività di rimozione, in corrispondenza della boa di segnalazione. Il correntometro è stato fornito dalla Capitaneria di porto di Ravenna.
