SD: 37351/2025

**Prima comunicazione per intervento a seguito di incendio in via Ragazzi del '99 (zona industriale Mancasale) a Reggio Emilia (RE).**

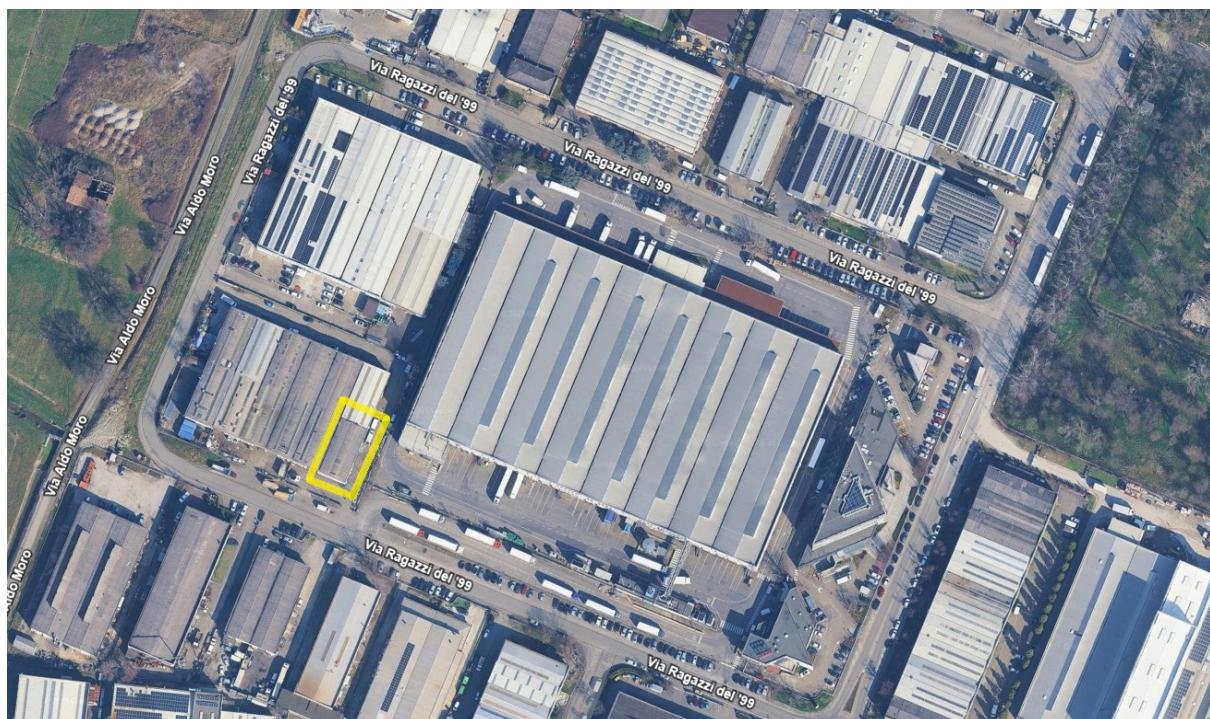
L'incendio ha coinvolto una porzione di fabbricato industriale suddiviso in 3 unità locali, occupati dalle ditte SAF Batterie, Linea Italia Srl e Cargo Mec Srls.

*In giallo i capannoni coinvolti nell'incendio di Via Ragazzi del '99, zona industriale di Mancasale (RE)*

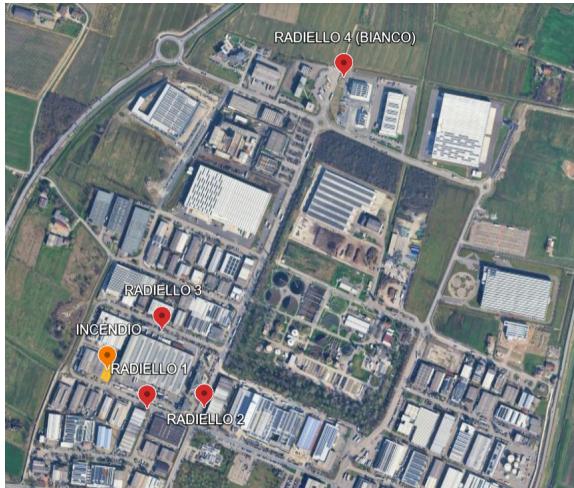
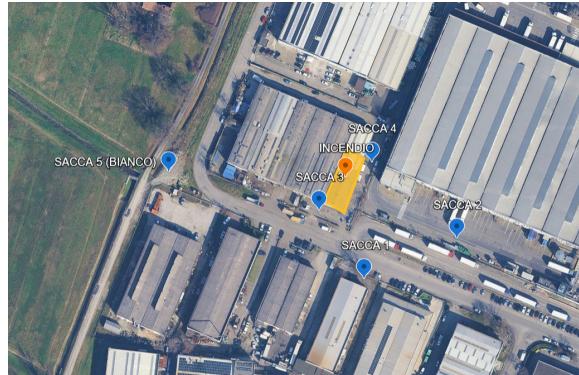
Le misure a lettura indiretta, effettuate lungo il perimetro dei capannoni coinvolti nell'incendio, sono state effettuate tramite Sacche per la ricerca dei Composti Organici Volatili (COV), e tramite dispositivi di campionamento passivo di tipo Radiello® per la ricerca di COV e acido cloridrico (HCl). Le ubicazioni dei punti di misura sono riportate nella mappa sottostante. I risultati delle misure saranno resi noti non appena disponibili.

*Ubicazione punti di campionamento sacche e radielli*
